# Kontrollrapport - Fv. 118 Ny Sarpsbru, områdestabilitet Tarris

Oppdragsgiver:	Østfold fylkeskommune
Tittel på rapport:	Kontrollrapport - Fv. 118 Ny Sarpsbru
Oppdragsnavn:	Fv. 118 Ny Sarpsbru, utvidet kontroll av geoteknisk prosjekt
Oppdragsnummer:	632100-20
Oppdragsleder:	Rebecka Cecilia Tyren
Tilgjengelighet:	Åpen

Multiconsult har utført områdestabilitetsvurdering for vestsiden (Tarrisiden) av Sarpsfossen tilknyttet prosjektet Fv.118 Ny Sarpsbru. I den forbindelse er Asplan Viak engasjert av Østfold fylkeskommune for å utføre utvidet kontroll og uavhengig kvalitetssikring.

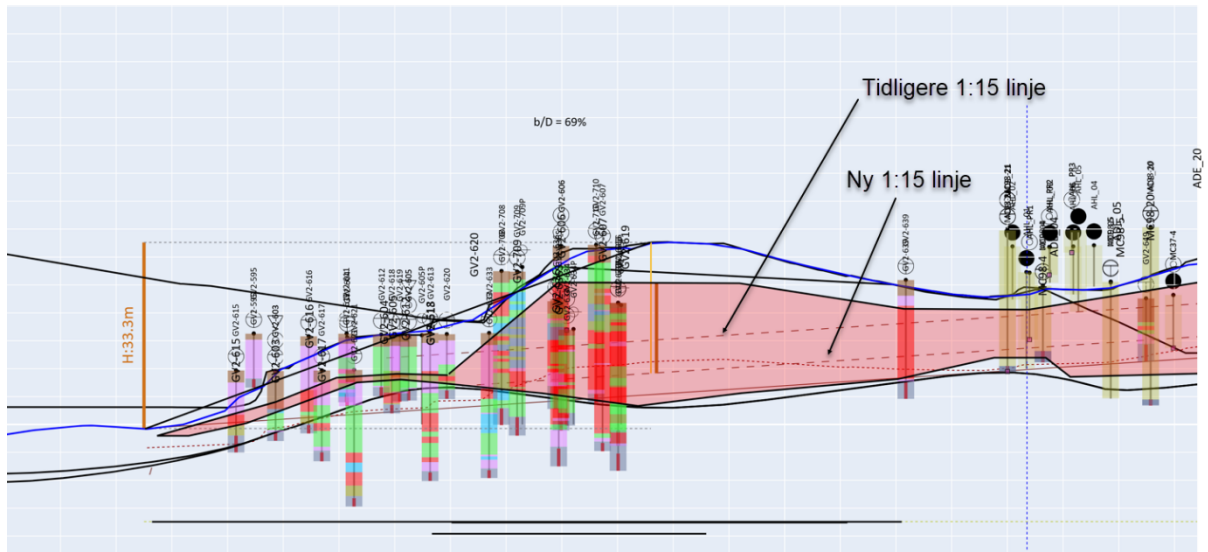
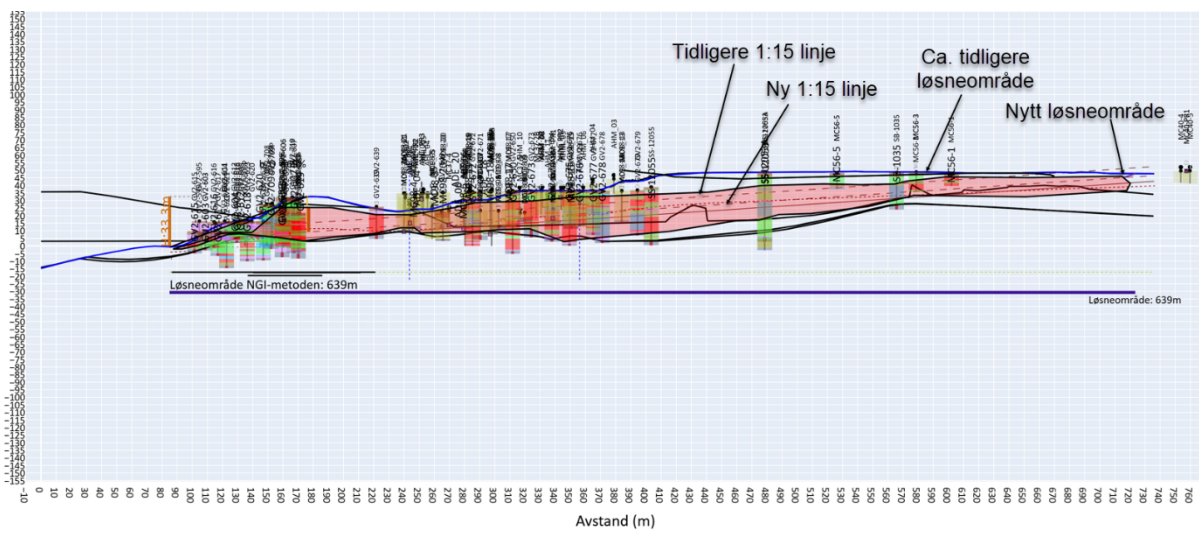
#### 3.1.2.2 T003x

Hva er grunnen til at hele skråningshøyden ikke er medregnet?

Svar: Det er noe usikkerhet i hvor sammenhengende den tynne «tarmen» med sprøbruddmateriale er, med det større volumet lengre bak. Det er også en støttekonstruksjon til venstre for boring GV2-603, men det foreligger ikke noe grunnlag rundt denne. For å få en konservativ utstrekning av løснеområdet endres H til å være i bunn av Glomma, i neste revisjon.

Det er gjort en foreløpig opptegning av dette. Løsneområdet i dette snittet blir forlenget, men det påvirker ikke arealet av løснеområdet totalt sett, da løснеområdet av flere snitt allerede er inkludert i den forlengelsen.

Ved innarbeidelse i neste revisjon har Asplan Viak ingen ytterligere kommentarer.
