► Fv. 317 Helgerødgata - Kanalbrua

Datarapport sedimentundersøkelse

3103 MOSS KOMMUNE

Oppdragsnr.: 52301221 Dokumentnr.: VFK.0.YTM.YMBK.R.001 Versjon: J01 Dato: 2024-03-22

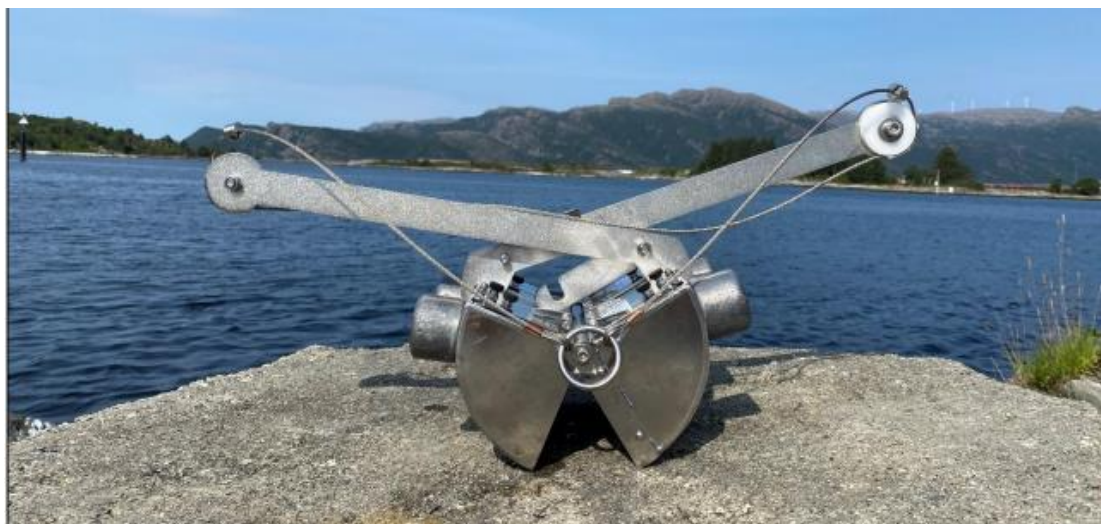
Figur 3: Van veen grabb (illustrasjonsbilde) egnet for prøvetaking av sediment.

Feltarbeidet ble gjennomført 2023-12-12 av miljørådgivere fra Norconsult Norge AS med innleid båt fra Moss havn og båtfører Freddy Rinden. Prøvetaking ble utført iht. NS-EN ISO 5667-19:2004 ved bruk av van Veen grabb 0,1 m² (illustrert i figur 3).

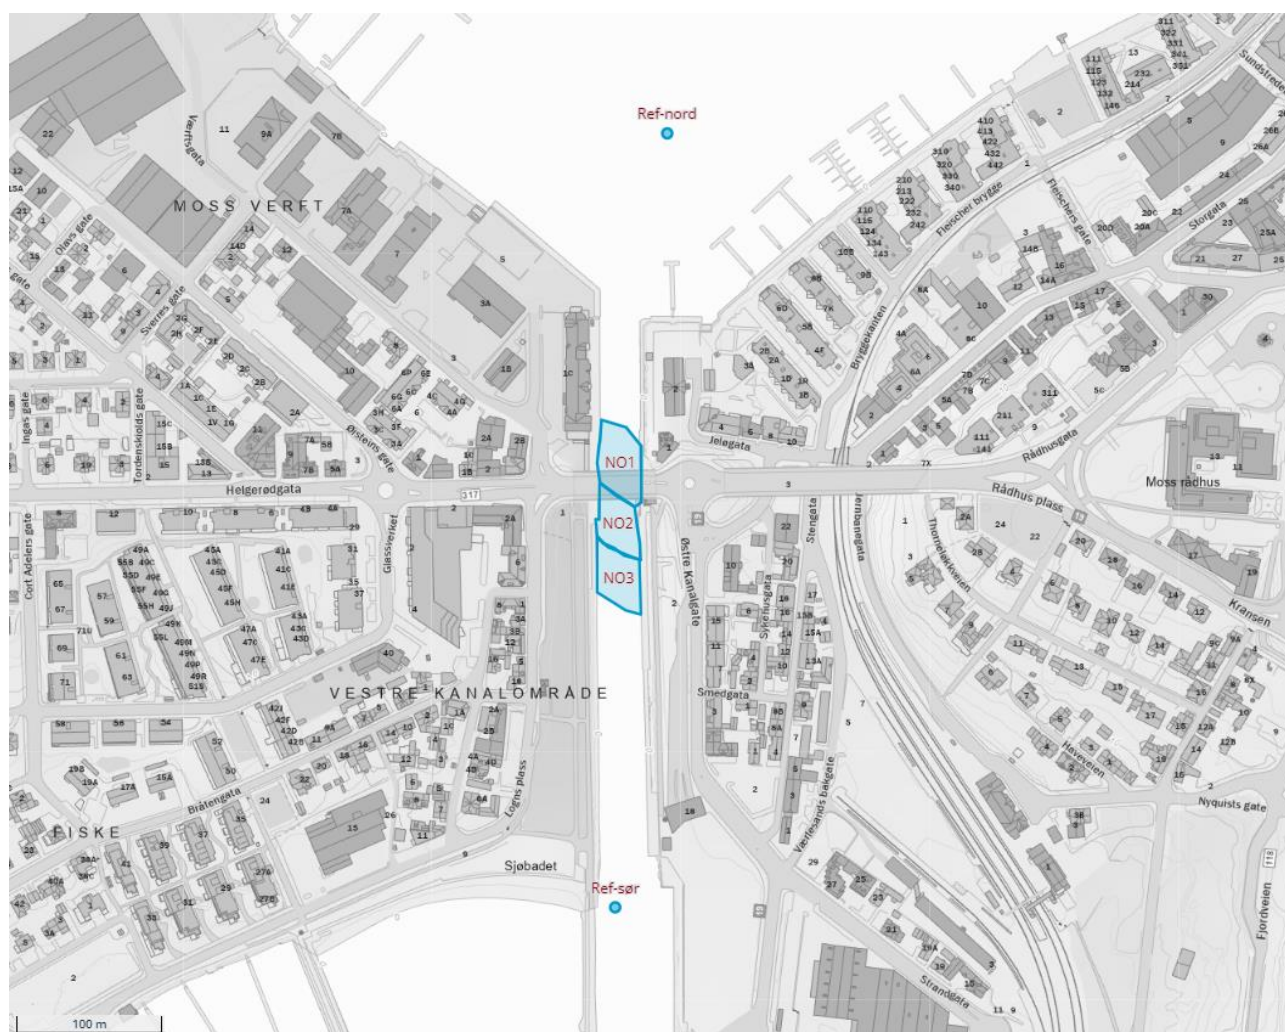
Figur 4: Prøvetaksplan som viser plassering av prøvetaksstasjonene NO1-NO3, inkludert referansestasjonene nord (ref-nord) og sør (ref-sør) for tiltaksområdet.

På bakgrunn av en skjønnsmessig vurdering av tiltakets omfang og beskrivelse så mener Norconsult Norge AS at det er akseptabelt å nedjustere antall prøvestasjoner til tre stasjoner. I tillegg skal det tas prøver av influensområdet som grunnlag for vurdering av spredningsrisiko forbundet med planlagt tiltak, som vil kunne benyttes for å avgrense ev. påvist forurensning og påvirkning i kanalen. For prøvetakingsplan, som viser både planlagt og faktisk plassering av prøvetakingsstasjoner, se figur 4.

Feltlogg fra sedimentprøvetaking er gitt som Vedlegg A og inkluderer prøvetakingsdyp og koordinater per grabbhugg, samt oppsummering av sedimentkarakteristikk og bilde av prøvemateriale per stasjon. Kart som viser stasjonsinndeling, er vist i figur 4.

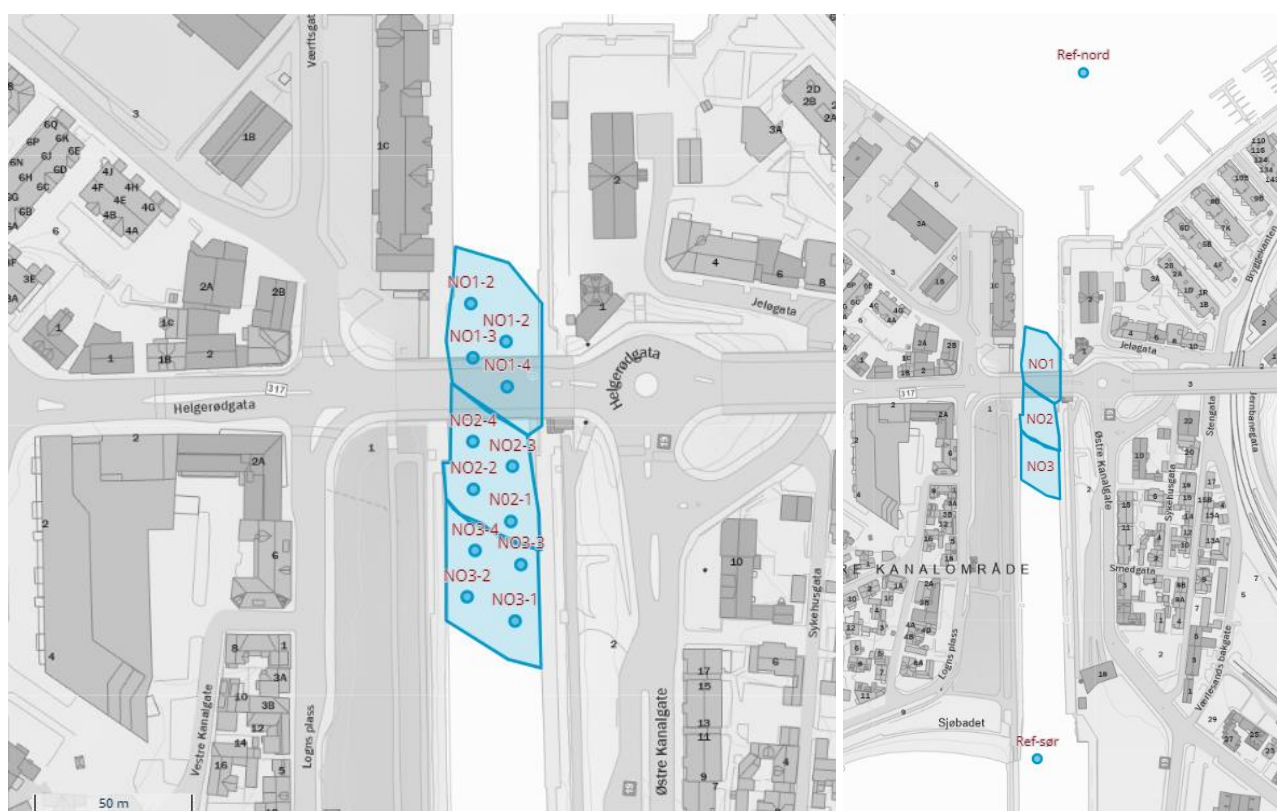
Stasjon	Koordinater (omtrentlig) (WGS 84 geografisk)		Vanndybde (m)	Prøvedyp	Beskrivelse	Bilde av prøve	
	Nord	Øst				Overflate (utvalgt grabb)	Overflate (overført, blandprøve)
Nr. 1							
Stikk 1	59,43402	10,65245	Ca. 3 meter (tidevanns- påvirkning ca. 30 cm)	1-5 cm for alle stikk	Grove masser dominert av sand, småstein og skjell (knust og hele). Ingen lukt. Lite med prøvemateriale i alle hugg (4 stk).

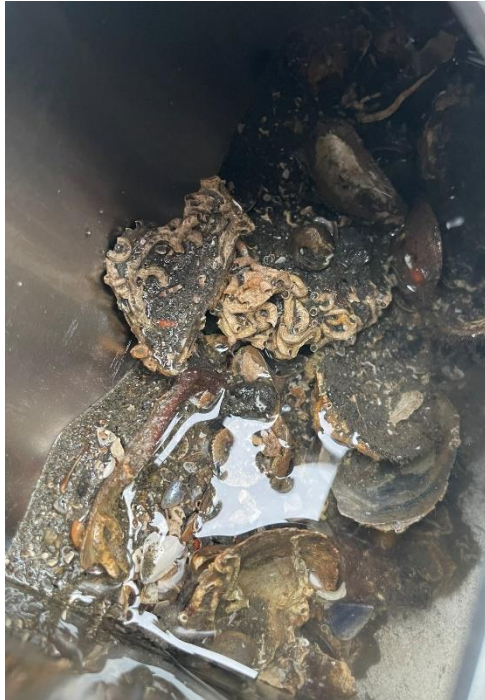
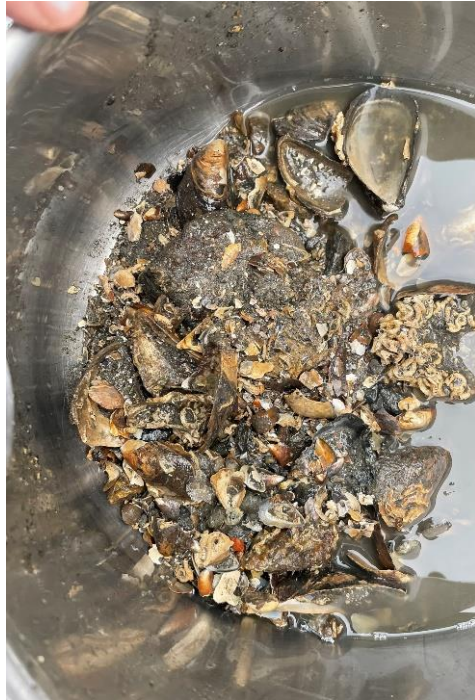
Stasjon	Koordinater (omtrentlig) (WGS 84 geografisk)		Vanndybde (m)	Prøvedyp	Beskrivelse	Bilde av prøve	
	Nord	Øst				Overflate (utvalgt grabb)	Overflate (overført, blandprøve)
Nr. 2							
Stikk 1	59,43343	10,65271	Ca. 3 meter (tidevanns- påvirkning ca. 30 cm)	1-5 cm for alle stikk	Grove masser dominert av sand, småstein og skjell (knust og hele). Ingen lukt. Lite med prøvemateriale i alle hugg (4 stk).

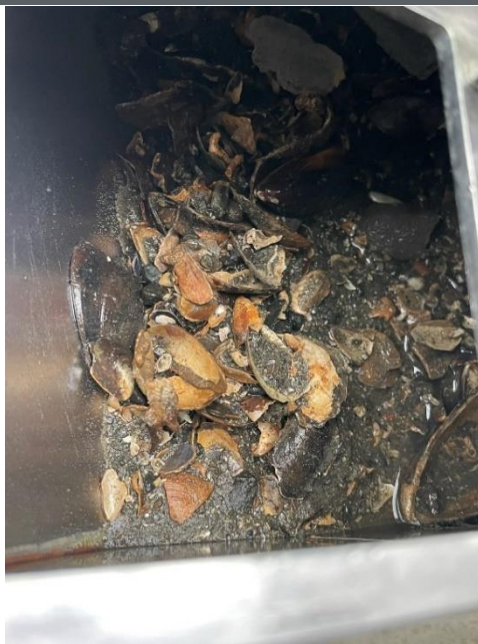
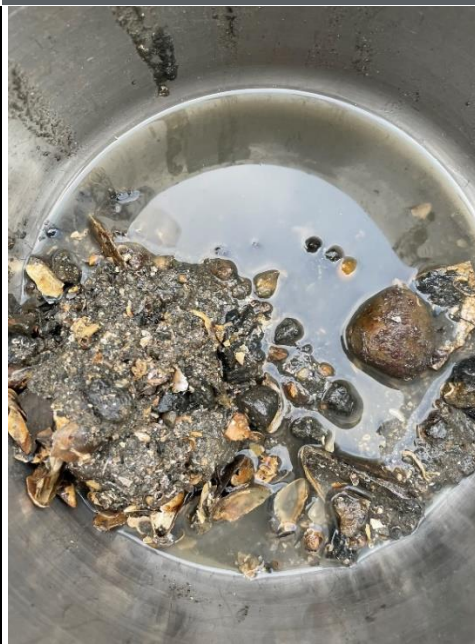
Stasjon	Koordinater (omtrentlig) (WGS 84 geografisk)		Vanndybde (m)	Prøvedyp	Beskrivelse	Bilde av prøve	
	Nord	Øst				Overflate (utvalgt grabb)	Overflate (overført, blandprøve)
Nr.3							
Stikk 1	59,43312	10,65279	Ca. 3 meter (tidevanns- påvirkning ca. 30 cm)	1-5 cm for alle stikk	Grove masser dominert av sand, småstein og skjell (knust og hele). Ingen lukt. Lite med prøvemateriale i alle hugg (4 stk). Funn av liten sjøstjerne. Se bilde nedenfor.

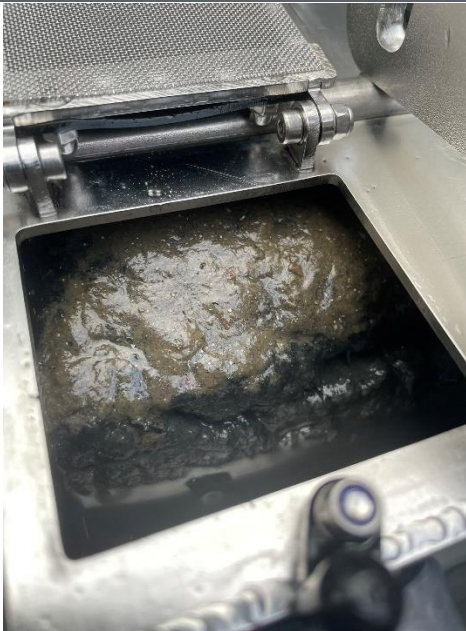
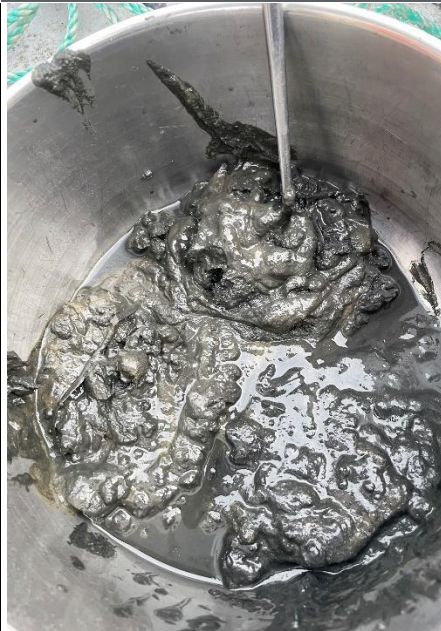
Stasjon	Stikk/ hugg	Koordinater (WGS 84 geografisk)		Vanndybde (m)	Prøvedyp	Beskrivelse	Bilde av prøve	
		Nord	Øst				Overflate (grabb)	Overflate (overført)
Ref-nord	1-3	59,43595	10,65287	20 m (tidevanns- påvirkning ca. ± cm)	9 cm	<p>Brunt mudder over gråbrunt sediment. Mørkere farge dypere i sedimentet.</p> <p>Relativt løse mudrete masser fra 0-4 cm, etterfulgt av mer fast konsistent (<4 cm).</p> <p>Sterk lukt av forråtnelse.</p> <p>Rikelig med prøvemateriale i alle hugg (3 stk).</p>

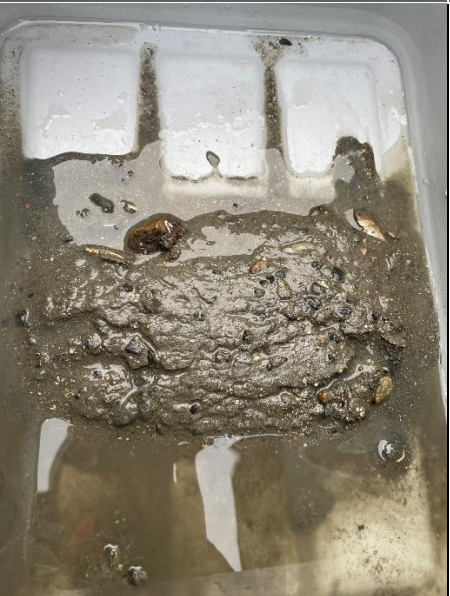
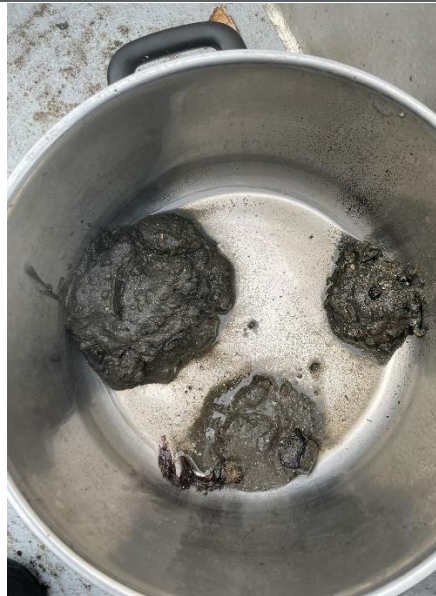
Stasjon	Stikk/ hugg	Koordinater (WGS 84 geografisk)		Vanndybde (m)	Prøvedyp	Beskrivelse	Bilde av prøve	
		Nord	Øst				Overflate (grabb) / delstikk #1	Overflate (overført) / delstikk #2
Ref-sør (3 stikk)	1-3	59,43122	10,65285	Ca. 3 meter (tidevanns- påvirkning ca. 30 cm)	1-3 cm	Grove masser dominert av sand, småstein og noe skjell. Kanskje noe høyere innhold av finere fraksjoner og mindre skjell sammenlignet med NO1-3. Ingen lukt. Lite med prøvemateriale i alle hugg (3 stk).
