## ► Fv. 317 Helgerødgata - Kanalbrua

Fagrapport Geoteknisk vurdering av områdestabilitet

3103 MOSS KOMMUNE

Oppdragsnr.: 52301221 Dokumentnr.: VFK.0.GET.PLAN.R.001 Versjon: E01 Dato: 2024-03-22

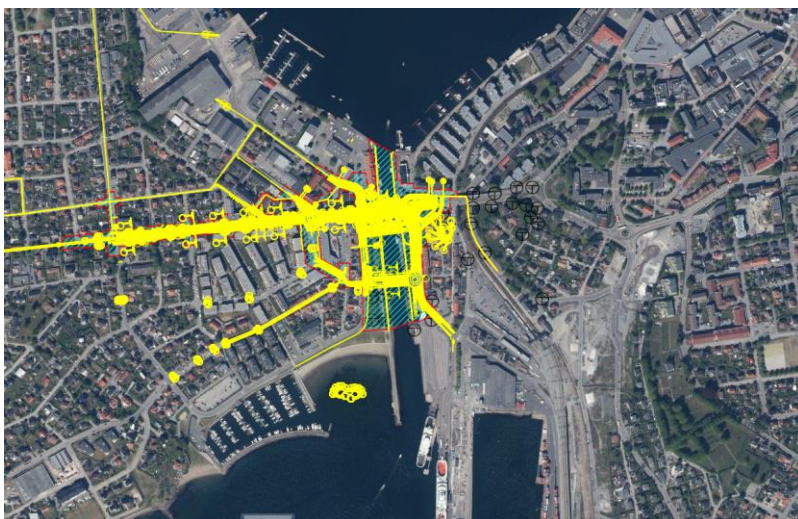
Figur 2: Viser ny bru og midlertidig bru sammen med planlagt ombygging av Helgerødgata

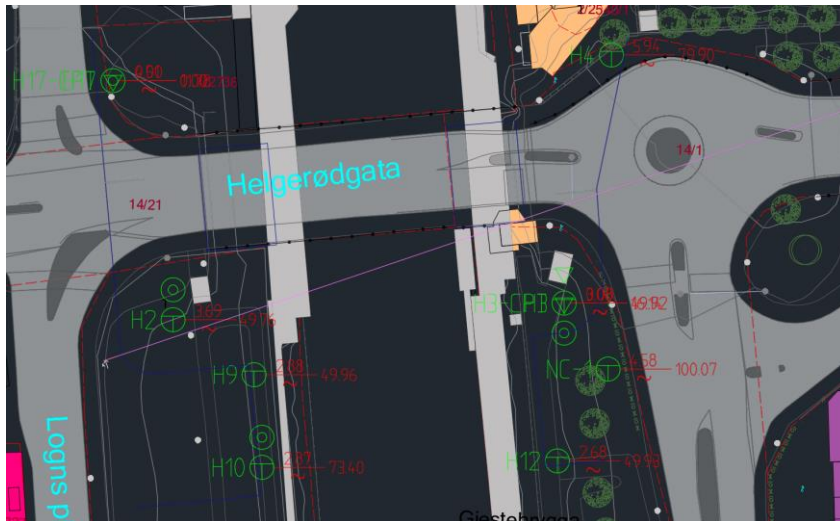
Her under vises en oversikt over de utførte grunnundersøkelsene ved brua
