## Geoteknikk - Befaringsnotat

### Vurdering av områdestabilitet for vedlikeholdsarbeid

#### Fv. 381 utbedring Seppoveien/Evenrødveien i Fredrikstad kommune

Veg ref.: FV381 KS1D1m 5650- KS2D1 m 3850

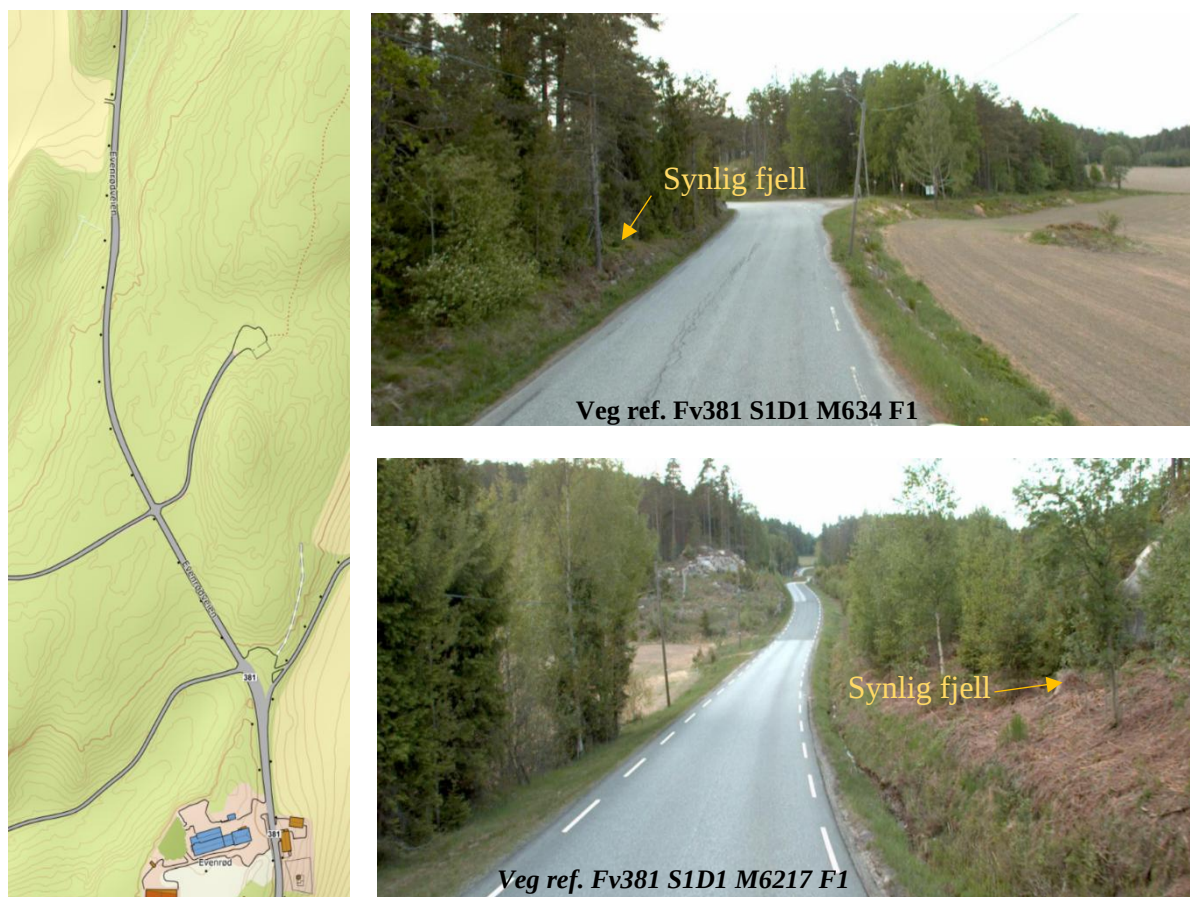
Figur 6: Vegbilder profil 5650 - 6400

Denne strekningen består av enten synlig fjell eller hav-, fjord- og strandavsetning, med usammenhengende eller tynt dekke over berggrunnen som ligger på jevnt terreng (se figur 6). U-tegninger viser at det må sprenges fjell i dagen på nesten hele strekningen for å etablere veiskuldre/grøfter.

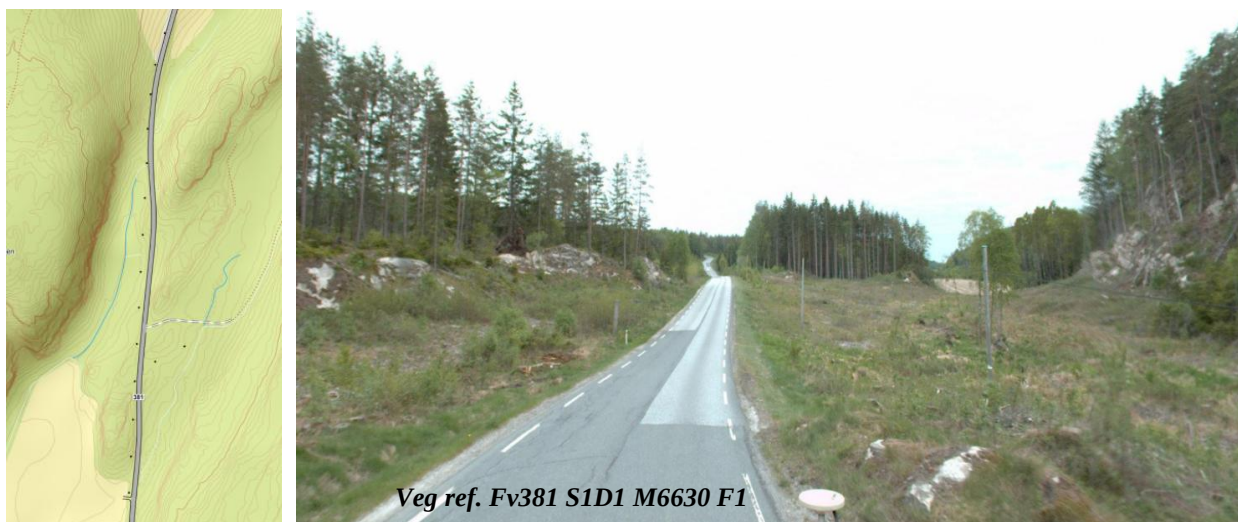
Hele strekningen består av enten synlig fjell i dagen eller morene. Det skal være uproblematisk å etablere veiskuldre/grøfter på strekningen. Lokal- og områdestabiliteten er tilstrekkelig.

Figur 8: Vegbilde profil 6400-8610

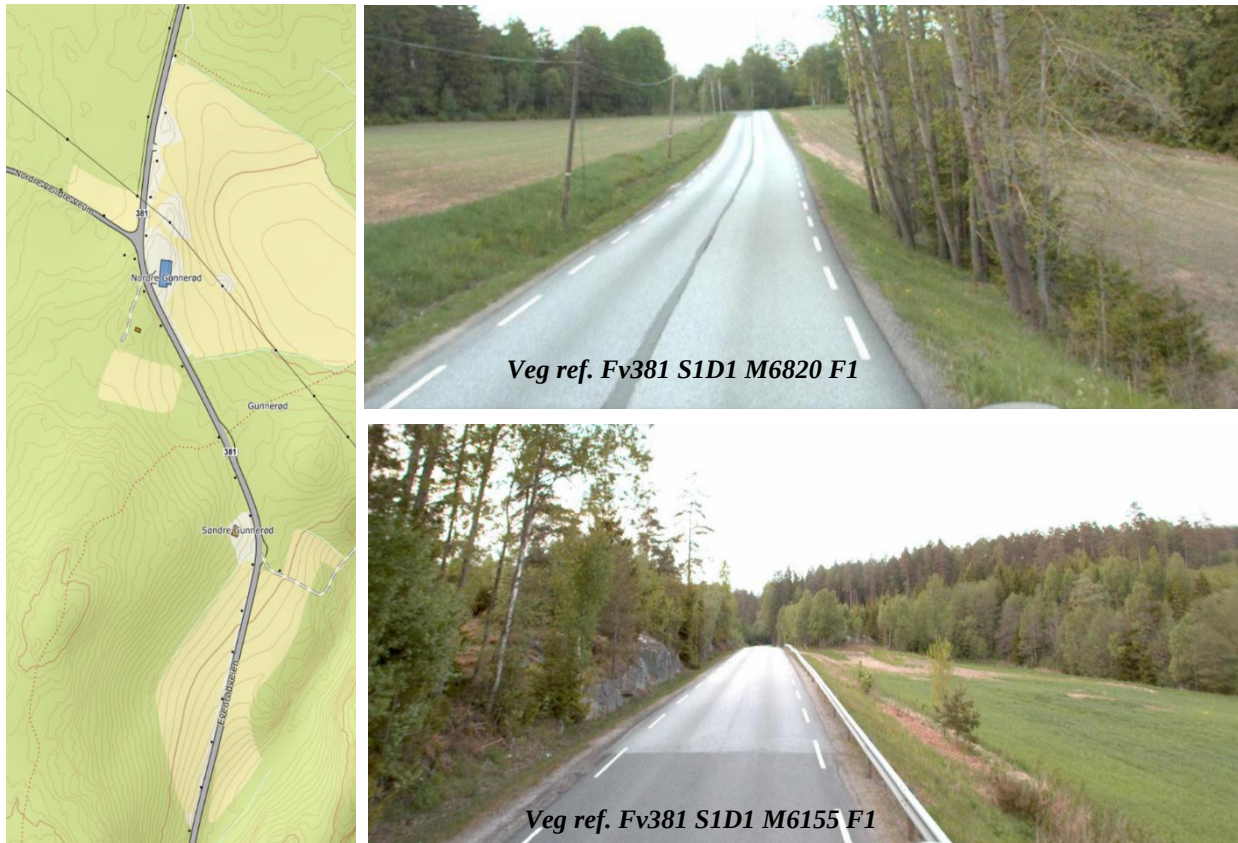
Nesten hele strekningen består av enten synlig fjell eller hav-, fjord- og strandavsetning, med usammenhengende eller tynt dekke over berggrunnen. Se vegbilder i figur 9.

Figur 9: Vegbilder profil 6400-8610

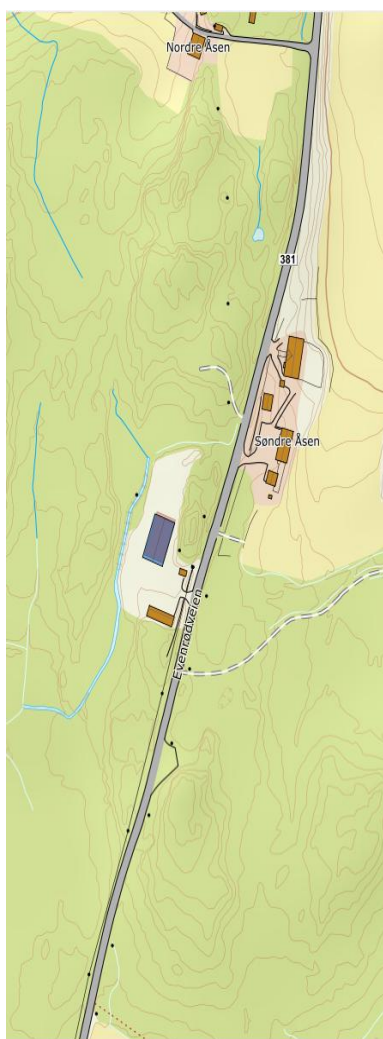
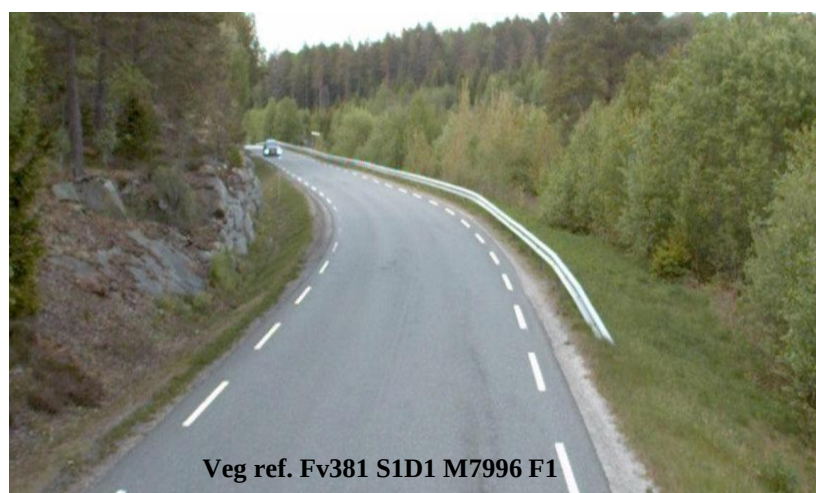
Hele strekningen består av enten fjell eller morene. Det er uproblematisk å etablere veiskuldre/grøfter på strekningen. Områdestabiliteten er tilstrekkelig.

Figur 11: Vegbilder profil 6400-8610

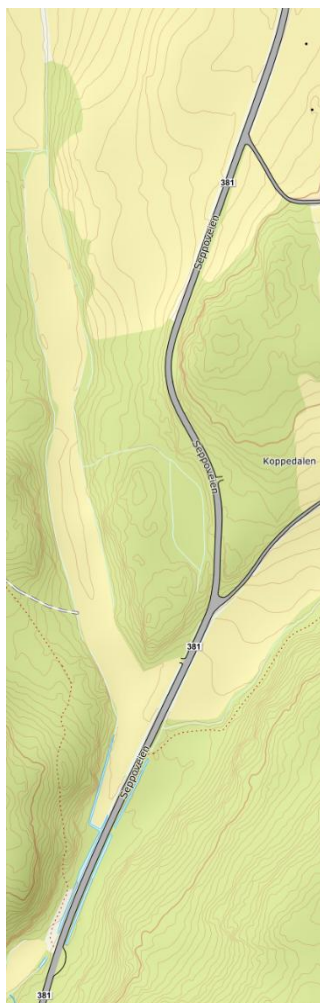
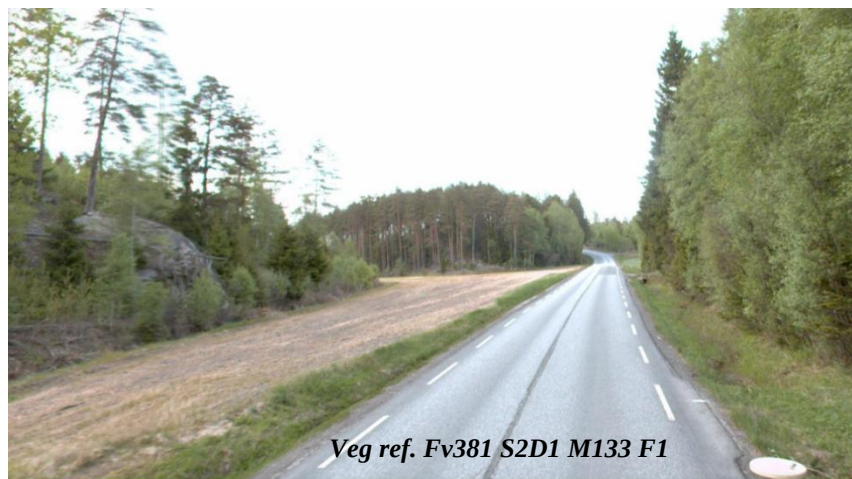
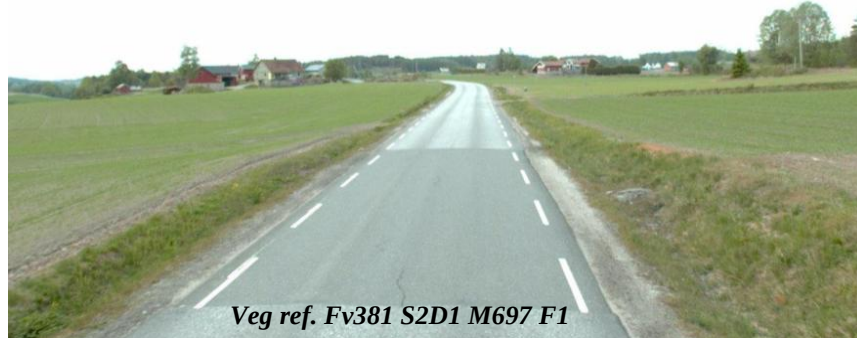
Det er synlig fjell flere steder på fylkesveistrekningen. Ellers er det jevnt terreng på hele strekingen. Se vegbilder om terrengforhold i figur 14. U-tegninger viser at det blir lite endring på selve veigeometrien. Det vil ikke bli problemer med å etablere veiskuldre/grøfter på strekningen om disse utformes med helning på 1:2 eller slakere.

Figur 14: Vegbilder profil 0-900

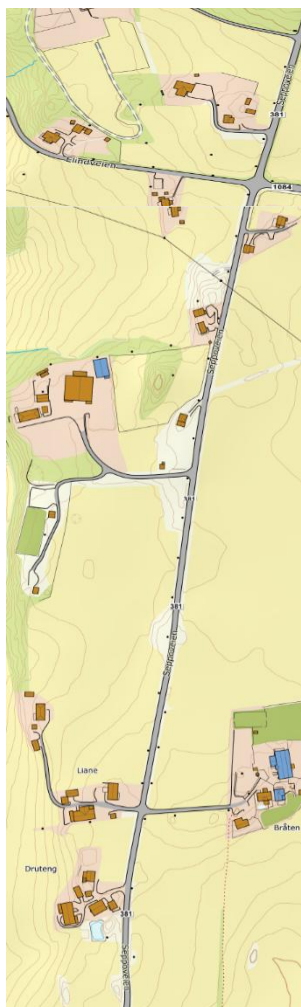
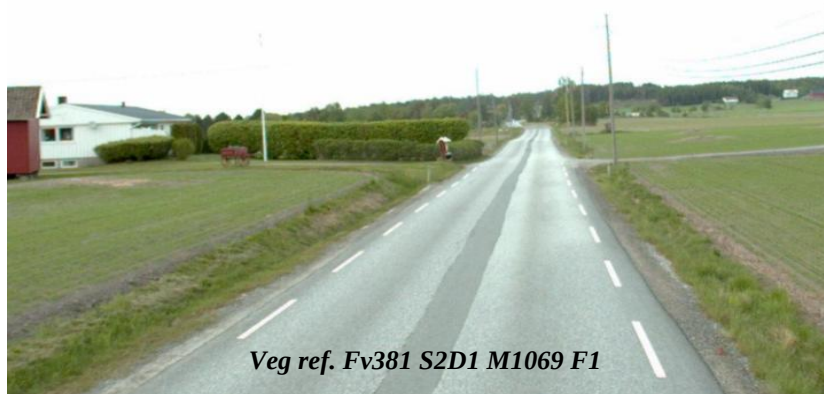
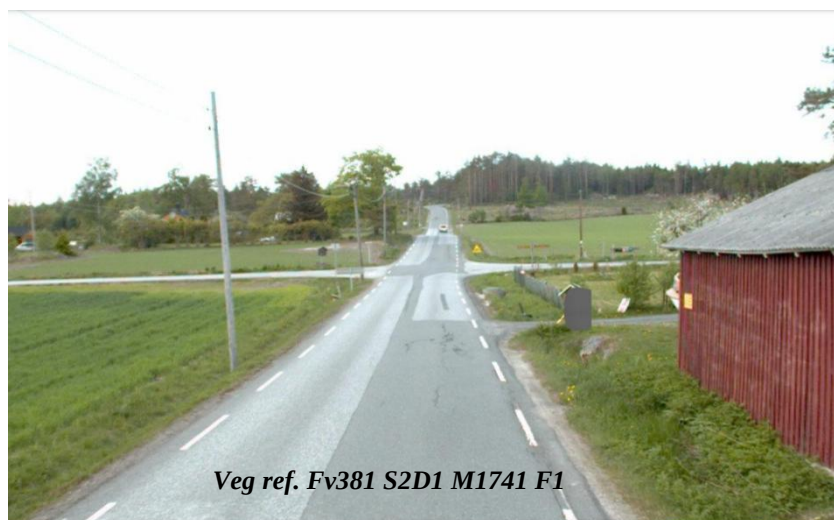
Profil 0710-0820 og 1230-1882 ligger innenfor kartlagt område for Aktsomhet kvikkleireskred. U-tegninger og vegbilder i figur 16 viser at fylkesveistrekningen er relativt flat. Noe steder er det synlig fjell i dagen ved veistrekningen.

Figur 16: Vegbilder profil 900-2000

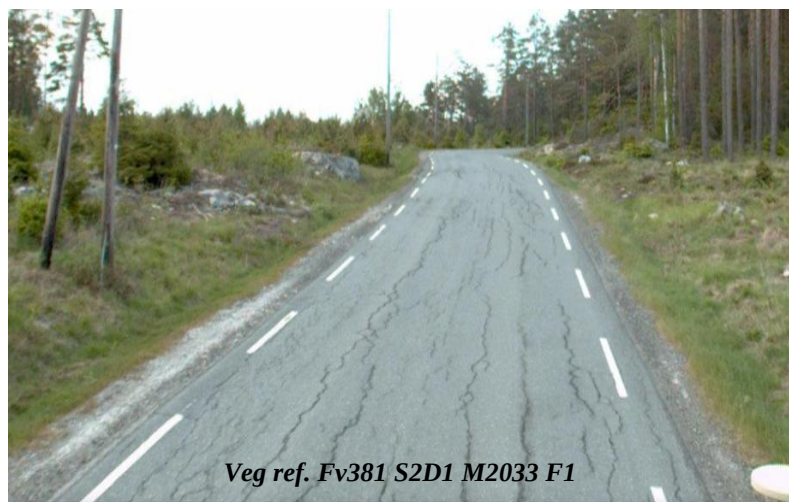
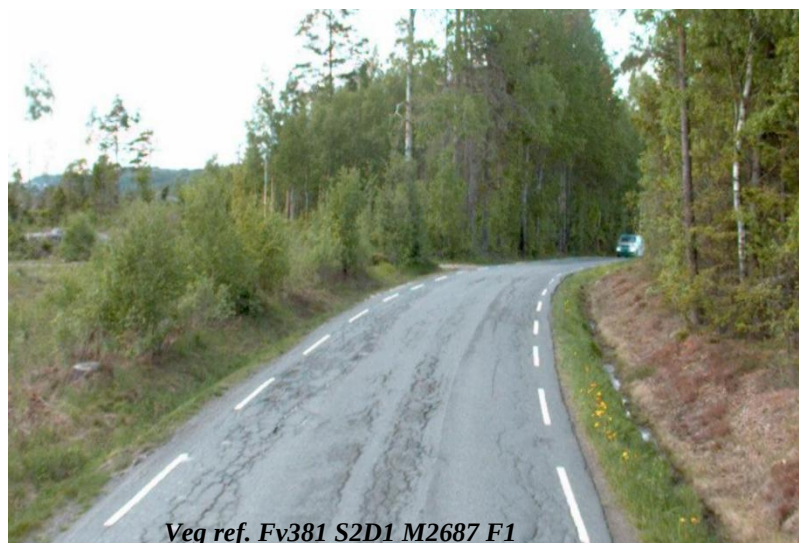
Nesten hele strekningen består av synlig fjell i dagen eller morene på begge sider av fylkesveien. Vegbilder i figur 18 viser at fylkesveien på denne strekningen er relativt flat og stabil. Lokal- og områdestabiliteten er tilstrekkelig på strekningen.

Figur 18: Vegbilder profil 2000-2850

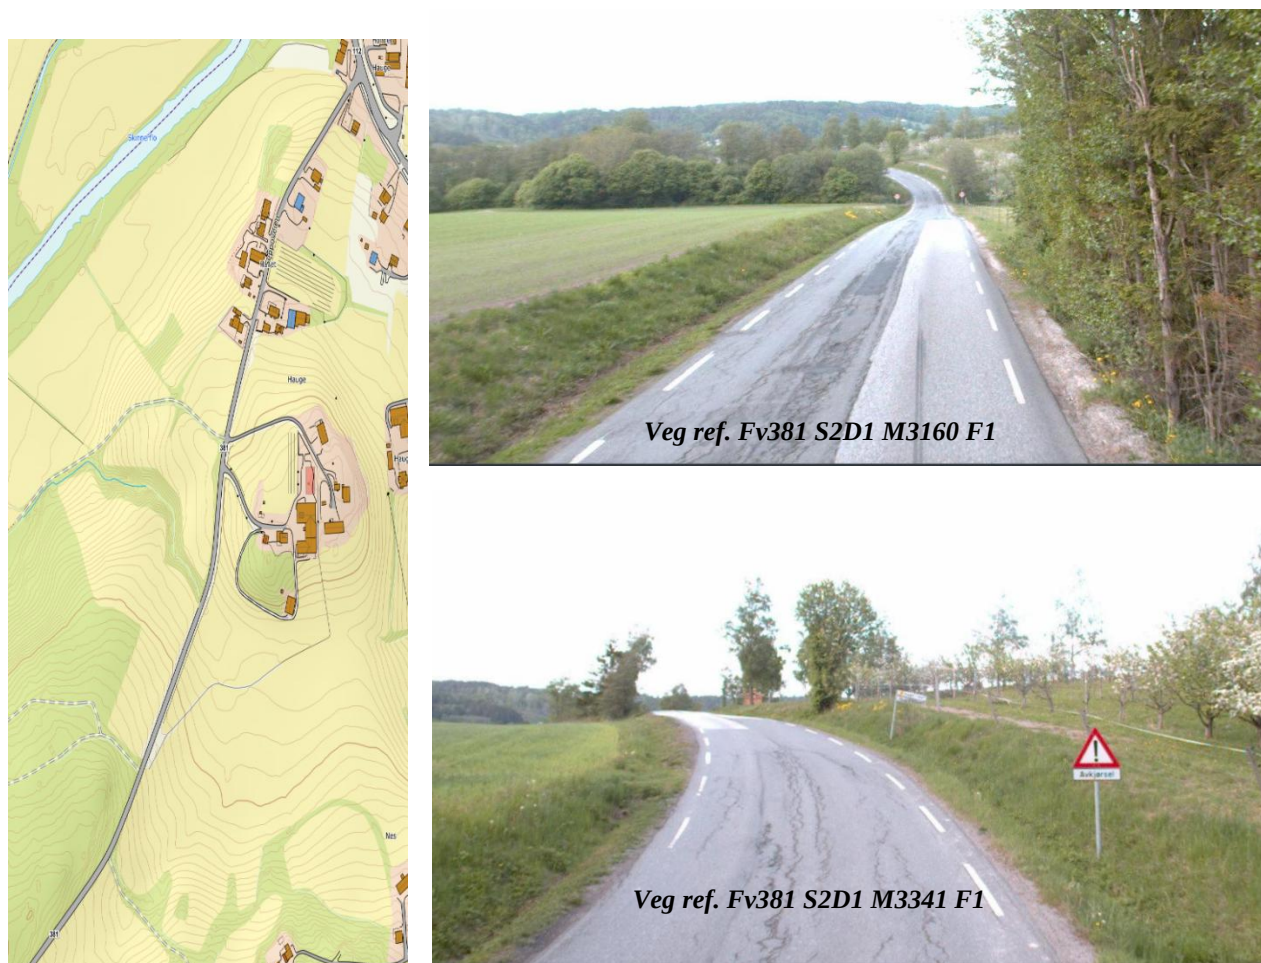
Figur 21: Vegbilder profil 2850-3850
