# REGULERINGSPLAN FOR GANG- OG SYKKELVEG DILLING – VANG MATJORDPLAN

OPPDAGSNR.

116326

RAP\_YM002\_Matjordplan

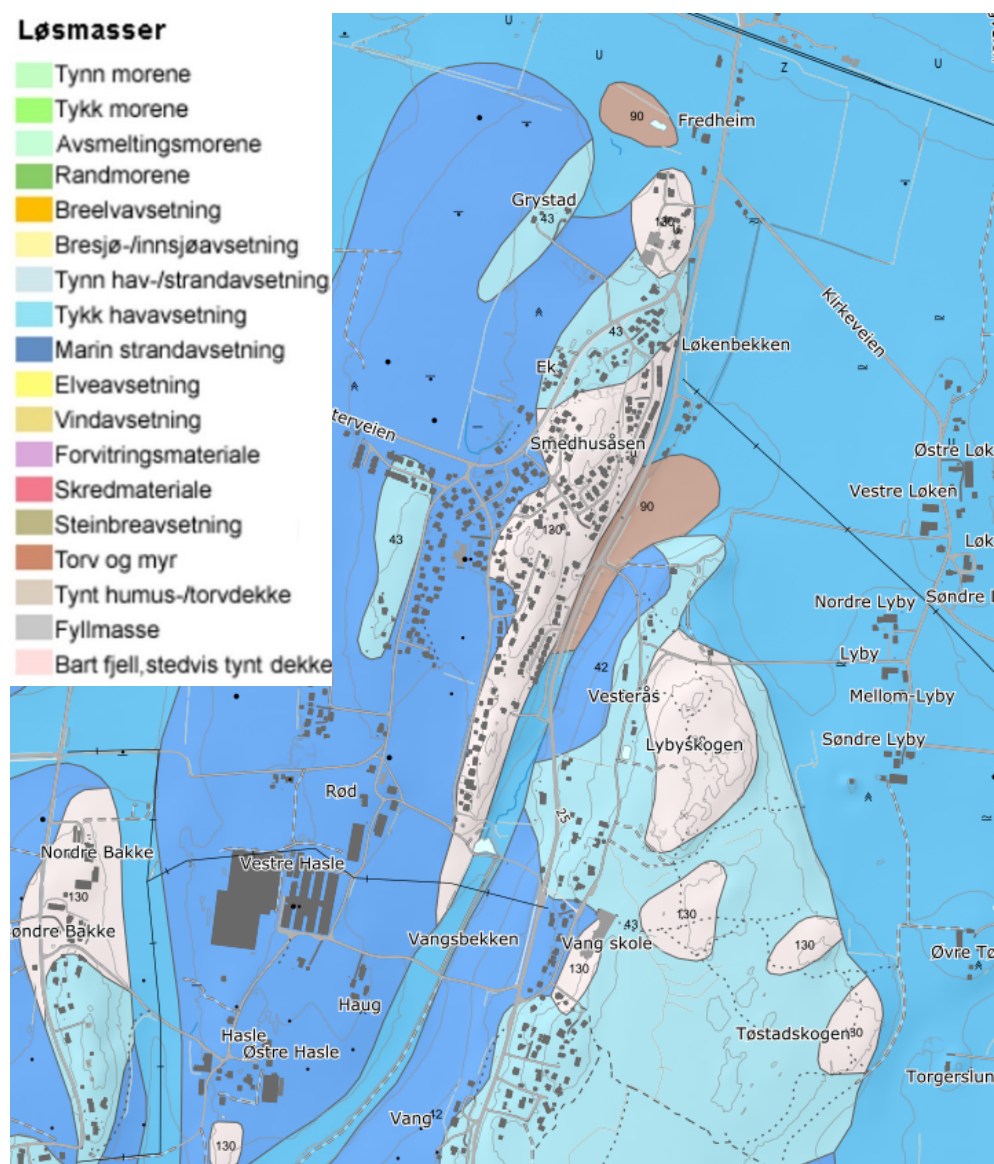
Figur 2-1. Figuren viser løsmasser og landskap/topografiske forhold for matjord i og rundt planområdet.

Landskapet legger grunnlaget for den dyrka marka, både med tanke på topografi og grunnforhold for stedlige løsmasser. Landskapet langs linja er relativt flatt, med større sammenhengende løsmassearealer og noe bart fjell, se Figur 2-1

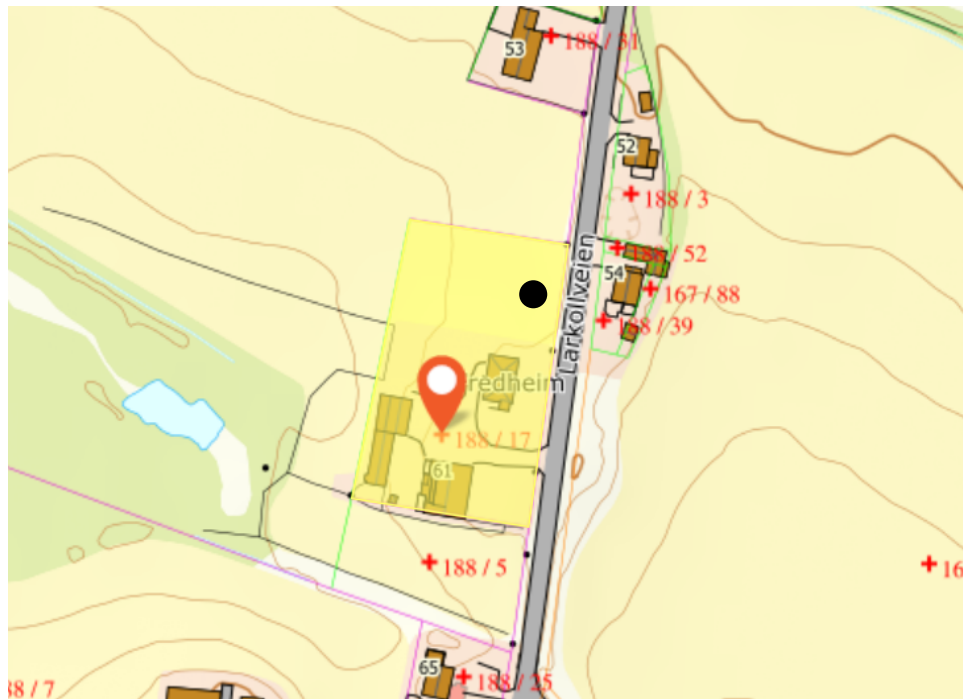
Figur 2-4. Viser utsnitt av eiendom 188/17 som ligger helt nord i planområdet. Deler av eiendommen og matjorda er allerede en del av Bane NOR sitt prosjekt. Svart prikk viser hvor prøvene på eiendommen er tatt.

Ny gang og sykkelveg starter ved eiendomsgrensen til 188/17. Jordet bærer preg av at deler av arealene ikke dyrkes. Tilliggende jorde på nordsiden av eiendomsgrensen (188/2) er kjøpt opp av Bane NOR og ligger brakk. På resten av jordet er det normal landbruksdrift.

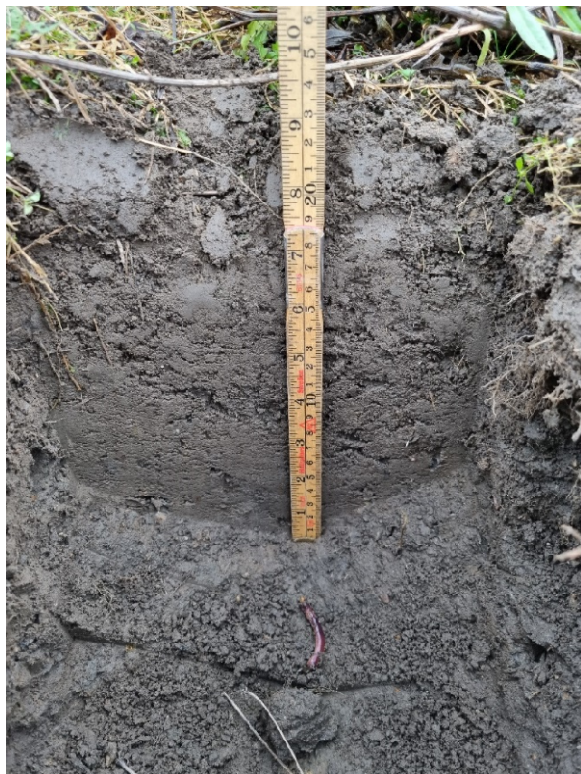
*Figur 2-5. Bildet viser matjorda på eiendom 188/17.*

Utført graveprøve med visuell vurdering av A-sjiktet (matjordlaget) er over 10 cm tykt, se Figur 2-5. Jordlagene glir over i hverandre og det er vanskelig å skille mellom A- og B-sjikt.

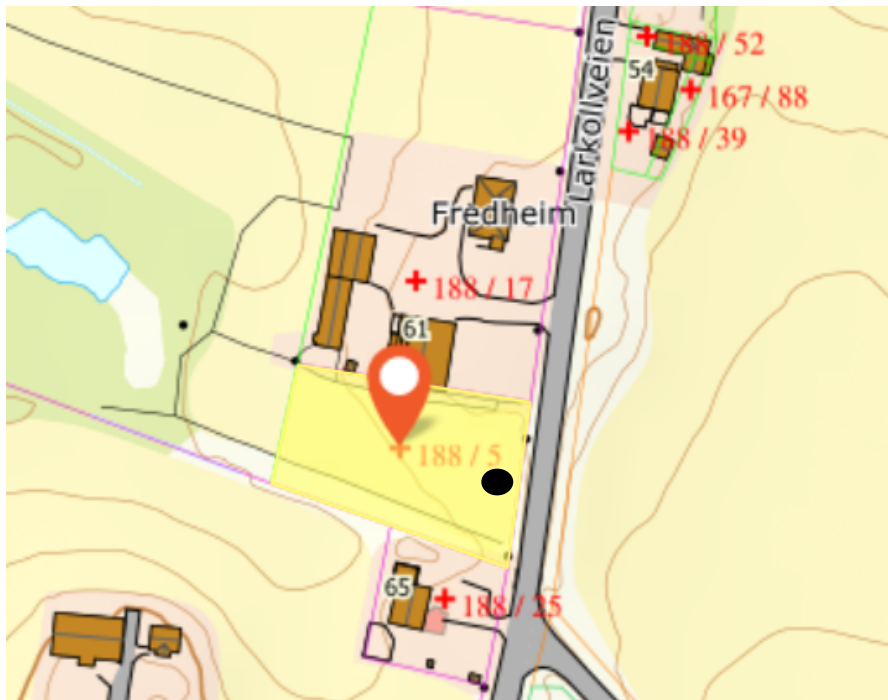
Figur 2-6. Viser utsnitt av eiendom 188/5 som ligger nord i planområdet. Matjorda dyrkes ikke på eiendommen, men benyttes som beite for hest. Svart prikk viser hvor prøven på eiendommen er tatt.

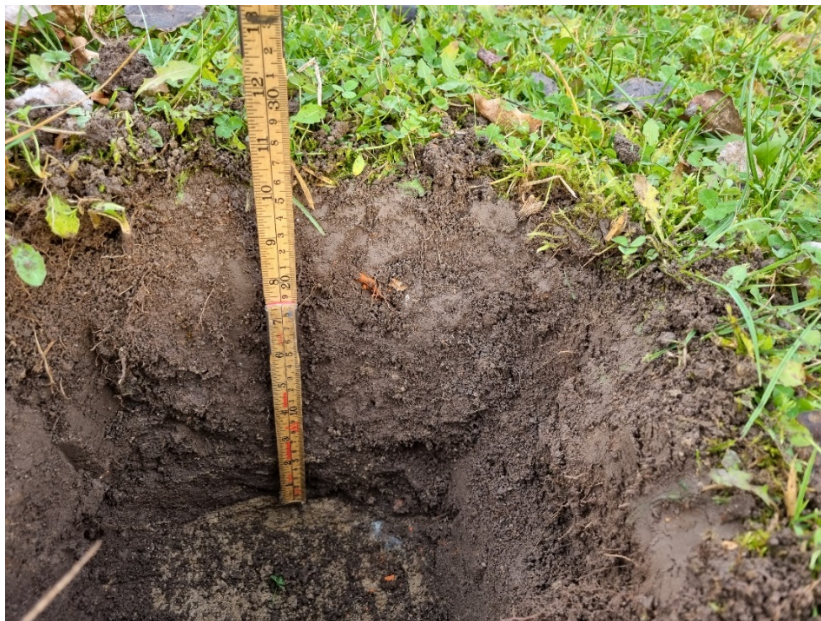
Figur 2-7. Bildet viser matjorda på eiendom 188/5.

Eiendommen bærer preg av å ikke vært dyrket på en stund og området benyttes som beitemark og opphold/inngjerding for hest. Utført graveprøve med visuell vurdering av A-sjiktet (matjordlaget) er over 10 cm tykt. Jordlagene glir over i hverandre, men det er mulig å skille et noe mørkere B-sjikt. Det er ikke gravd ned til C-sjikt.

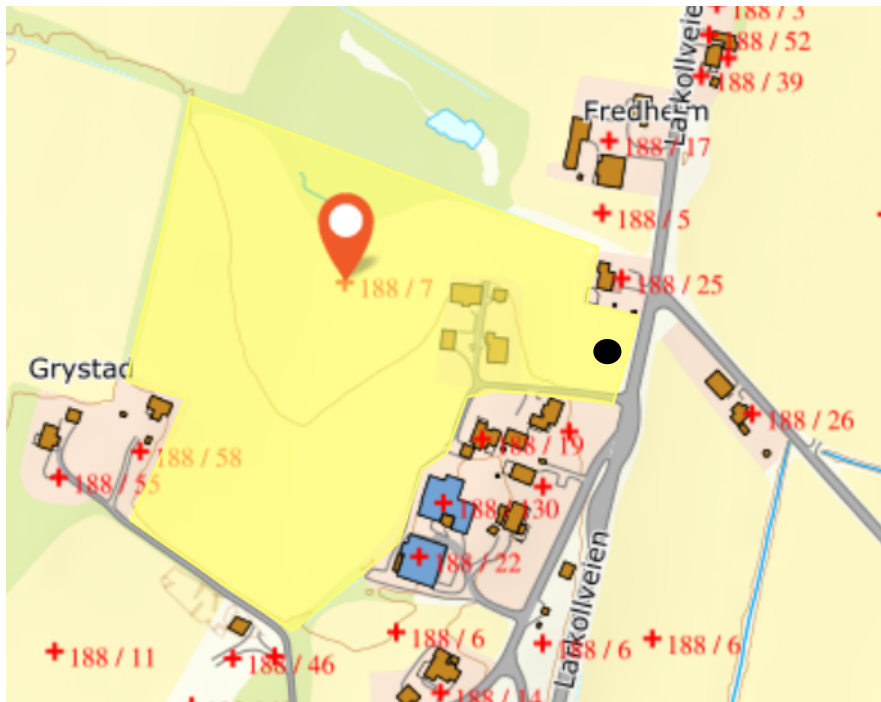
Figur 2-8. Viser utsnitt av eiendom 188/7 hvor matjorda dyrkes. Der er en grøft som skiller dyrket areal fra vegareal i dag. Svart prikk viser hvor prøvene fra eiendommen er tatt.

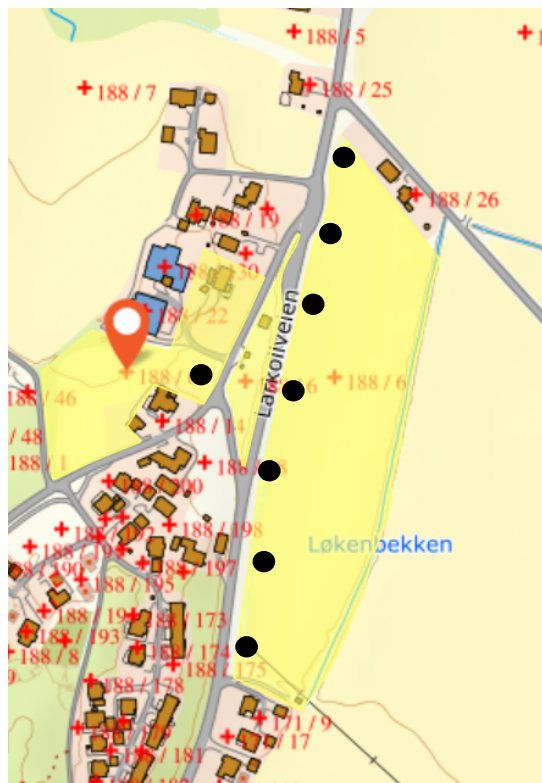
Figur 2-10. Viser utsnitt av eiendom 188/6 hvor matjorda dyrkes. Eiendommen er delt av fv. 119 i dag med drivverdig matjord på begge sider av vegen. Svarte prikker viser hvor prøvene på eiendommen er tatt.

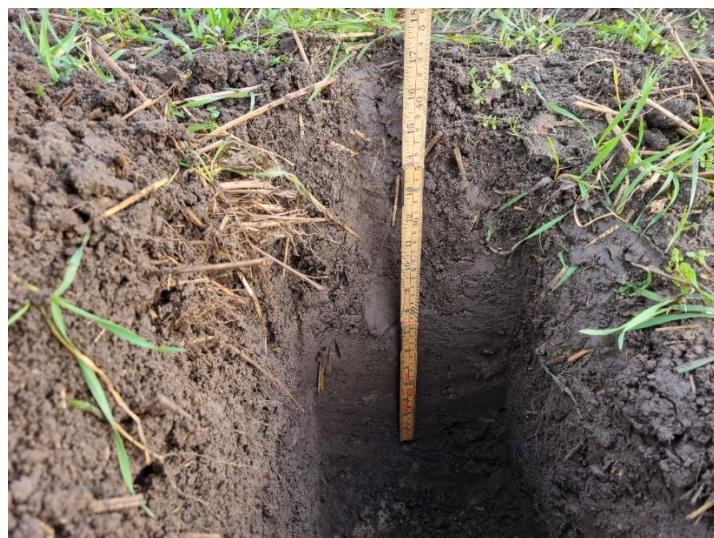
Figur 2-11. Bildet viser matjorda på eiendom 188/6.

Eiendommen driftes i dag som matjord, på begge sider av vegen. Utført graveprøve med visuell vurdering av A-sjiktet (matjordlaget) er over 10 cm tykt. Jordlagene glir over i hverandre, men det er mulig å skille et noe mørkere B-sjikt. Det er ikke gravd ned til C-sjikt. Forpakter på eiendommen opplyser at det stedvis er dårlig drenering.

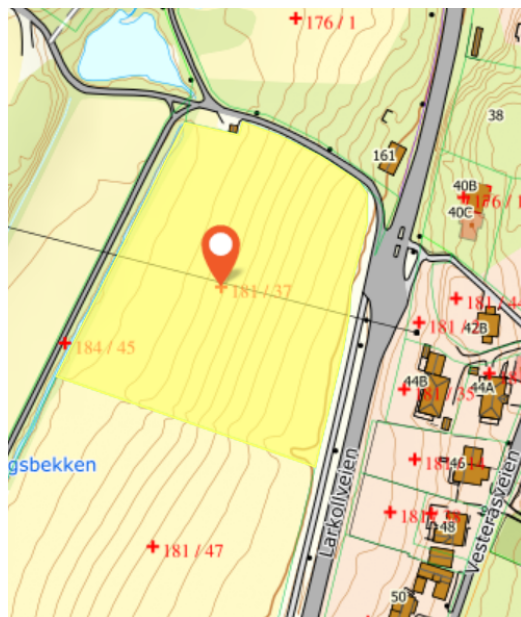
Figur 2-12. Viser utsnitt av eiendom 181/37 hvor matjorda dyrkes.

Eiendommen driftes i dag med gressproduksjon. Det er ikke utført graveprofil på eiendommen. Det er planlagt midlertidig rigg- og anlegg på den delen av jorden som grenser til Larkollveien og eksisterende gangveg i nord hvor det blant annet skal etableres midlertidig arealer for gang og sykkel til Vang skole. Det må i byggeplan vurderes om ytterligere prøvetaking og kartlegging skal gjennomføres her.

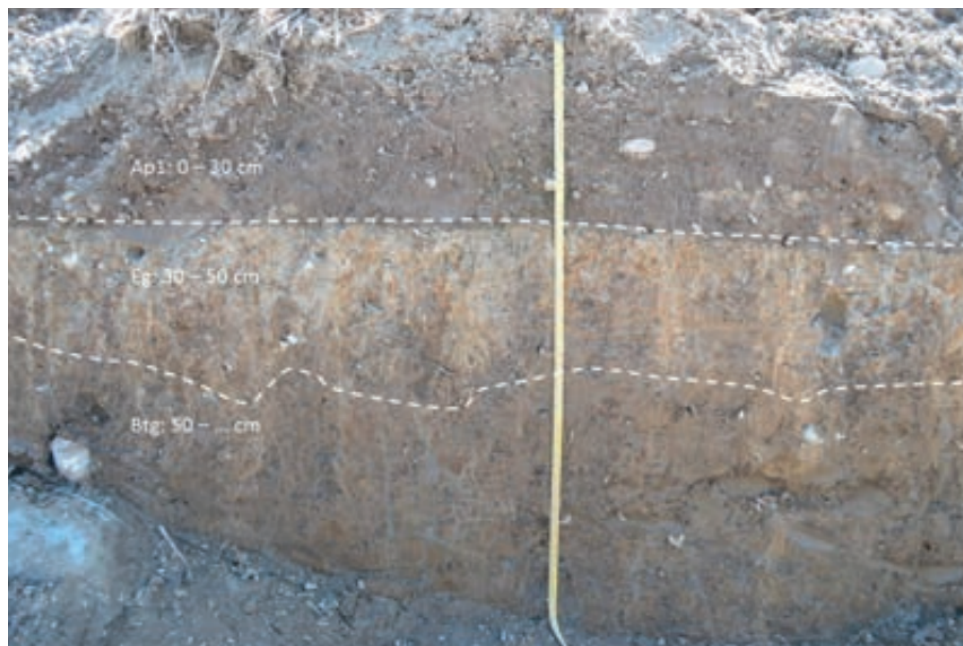
Figur 5-2. viser eksempel på matjordprofil av leirjord. Fra Holstad, Ås. (Foto: Trond Knapp Haraldsen, kilde: Fylkesmannens veileder for planering og jordflytting, NIBIO).

- > Alle jordlagene skal tas av så nøyaktig som mulig, slik at man unngår innblanding av jord fra underliggende sjikt. Matjordlaget må identifiseres i felt, og utførende må ha kunnskap om matjord slik at denne blir identifisert og behandla i tråd med punktene på denne lista.
- > Ranker med matjord bør merkes med gnr/bnr, og type matjord.
- > Ulike jordlag skal ikke blandes, ettersom jorda har forskjellig egenskaper. Se figur under som eksempel på identifisering av ulike jordlag.
