## Fv. 119 Dilling – Vang GSV. Ingeniørgeologisk rapport bergskjæringer for reguleringsplan

| | Geologi | | Nr. GEOL-2022-066 |
| <b>Seksjon Vei og Geofag</b><br>Fagavdeling<br>Rådsområde Samferdsel<br>Viken fylkeskommune | Fv. 119 Dilling – Vang GSV. Ingeniørgeologisk rapport bergskjæringer for reguleringsplan | | |

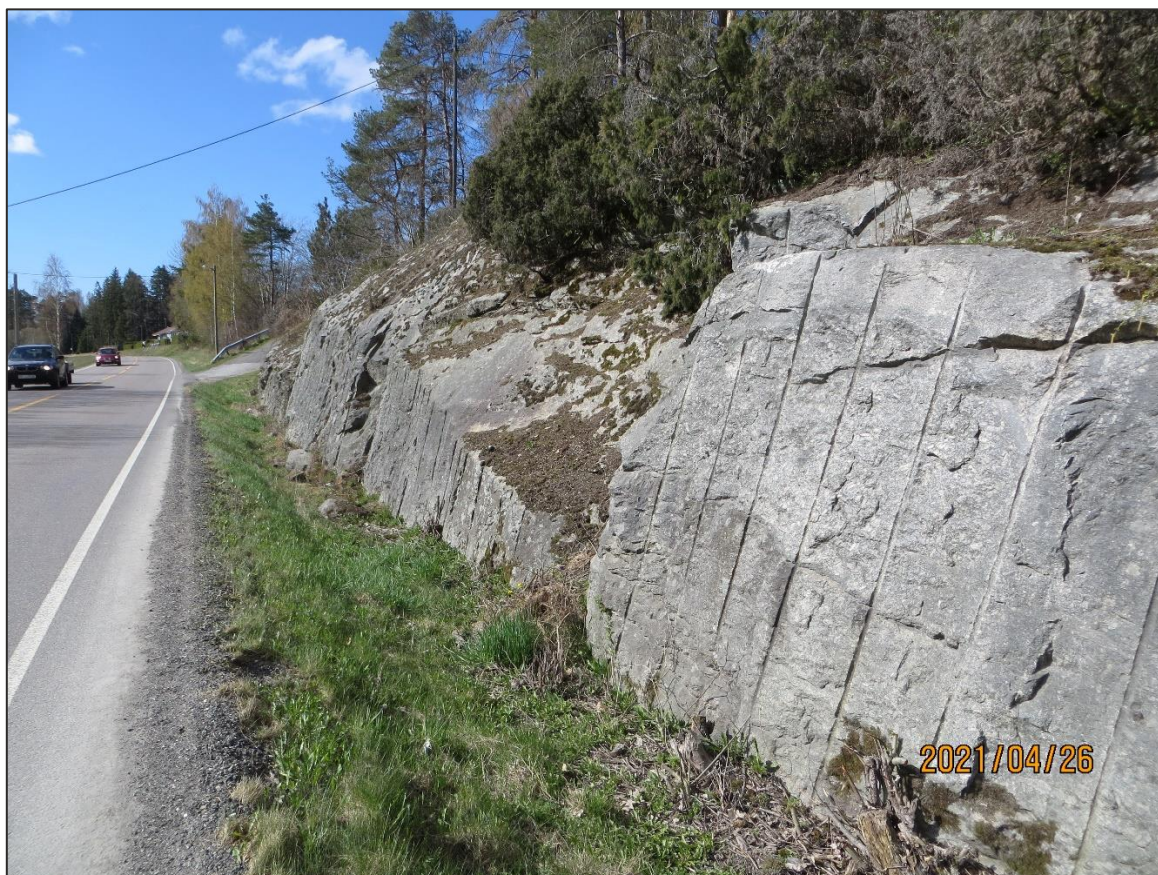
Figur 17: Eksisterende bergskjæring langs profil 1000-1060. Granittisk-kvartsdiorittisk biotittgneis massivt med godt til svært god bergmassekvalitet.

På strekningen profil 1000-1160 dominerer den samme bergarten som er solid og massivt med mindre oppsprekking (Figur 17). Det er tre sprekesett og noe tilfeldig sprekker som er veldig spredt oppsprukket med avstand mellom sprekesett fra 2 til 5 meter (Figur 12 og 13). For denne bergarten er Q-verdien estimert til å være mellom 10 og 100. Dette tilsvarer til bergmasse klasse A/B. I henhold til Q-metoden er bergmassekvaliteten mellom «Godt» og «Svært godt» kvalitet (klasse B og A) [13].
