# Ny gang- og sykkelveg langs fv. 119, Dilling-Vang

FAGNOTAT NATURMANGFOLD

# UTVALGT NATURTYPE HULE EIKER – SMEDHUSÅSEN ØST 3

VURDERING AV TREETS TILSTAND OG KONSEKVENSN AV NY G/S-VEI

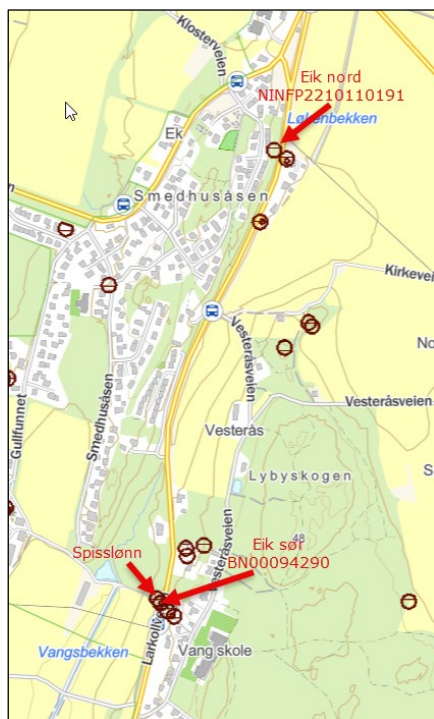
Figur 1 Plassering av hule eiker og spisslønn (Naturbase.no).

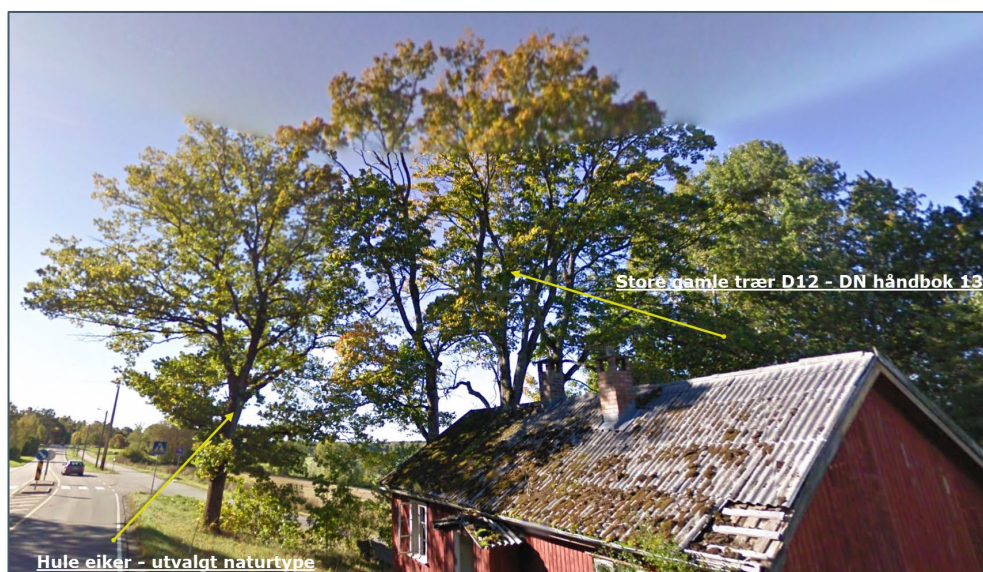
Figur 2 utvalgt naturtype, hul eik og naturtype D12 store gamle trær sør i prosjektområdet.

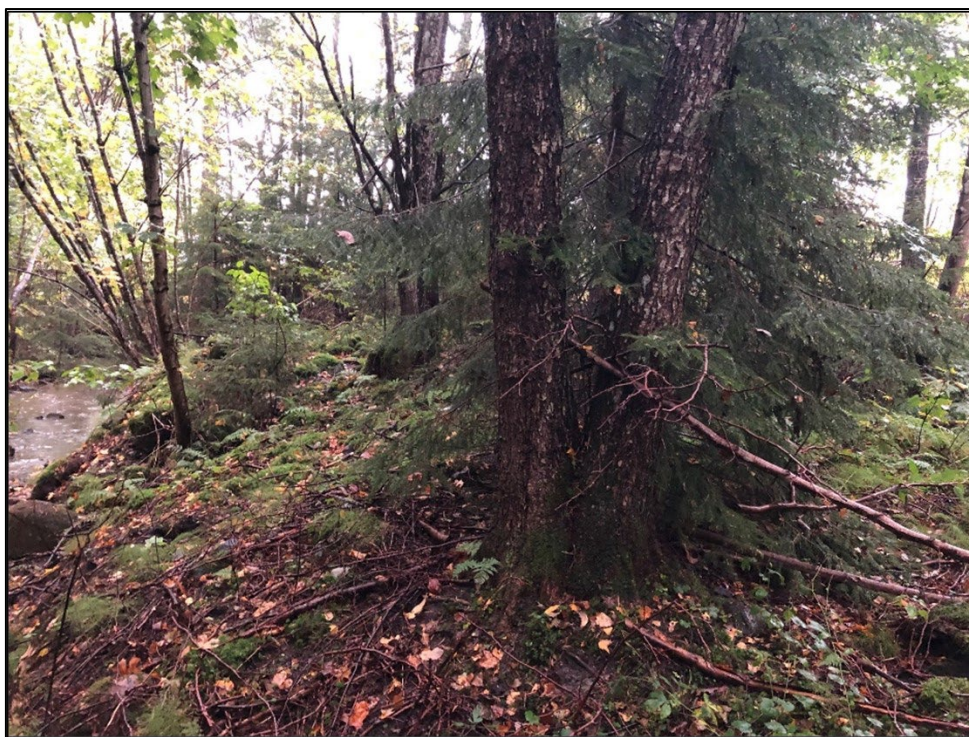
*Figur 3 Evjeåa ligger delvis parallelt med fv. 119 og krysser under ved avkjøring til Smedhuslia. Evjeåa i venstre hjørne av bildet og lysning ut til fv. 119 i høyre del av bilde.*

Sør i prosjektområdet krysser bekken Evjeåa under eksisterende fv. 119 ved avkjørselen til Smedhuslia, se figur 3, 4 og figur 11. Evjeåa inngår i bekkefeltvannforekomsten "Kystbekker Råde og Rygge" (ID:003-1-R) (Vann-nett-no) som er vurdert å ha svært dårlig økologisk tilstand (Vann-Nett 11/19). Bunnfaunaen er satt til svært dårlig, men fiskesamfunnet er vurdert til å ha svært god tilstand. Det er gjort el-fiske i bekken datert tilbake til 1996 og fram til siste datainnsamling i 2019 (Leif Roger Karlsen 2015, Ole Håkon Heier 2019). Det konstateres her at fiskesamfunnet i bekken har bedret seg, og har nå en fin

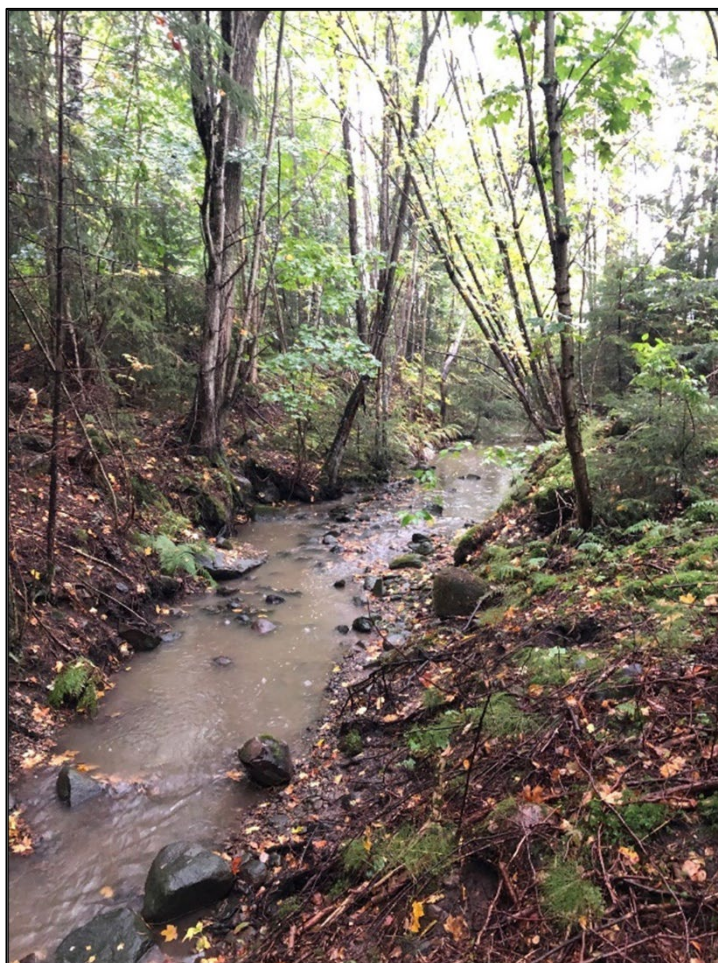
*Figur 4 Evjeåa med etablert kantvegetasjon, bestående av blandingsskog, bar- og løvskog. Feltsjikt er stedvis fraværende grunnet tett kronesjikt. Feltsjikt vil trolig være mer dekkende tidlig i vekstsesong med etablert vårflora.*

Våren 2023 ble det utført supplerende registreringer av kantsonen og skogsområdet rundt Evjeåa. Evjeåa har en etablert kantsone på begge sider. Tresjiktet består av blandingsskog av gran- og lauvtrær. Lengst nord på strekningen er bartreinnslaget tilnærmet likt lauvtreandelen, mens lauvtreandelen gradvis øker sørover mot dammen hvor den går over i å være en noe rikere lauvtreskog dominert av svartor og med innslag av enkelte mer krevende arter. Der bekkeløpet ligger nær fylkesvegen og lystilgangen er god, inneholder kantsonen et busksjikt bestående av blant annet spisslønn og hassel. Utover dette er kantsonen til bekken en del av et etablert skogsmiljø med sparsomt busk- og feltsjikt.

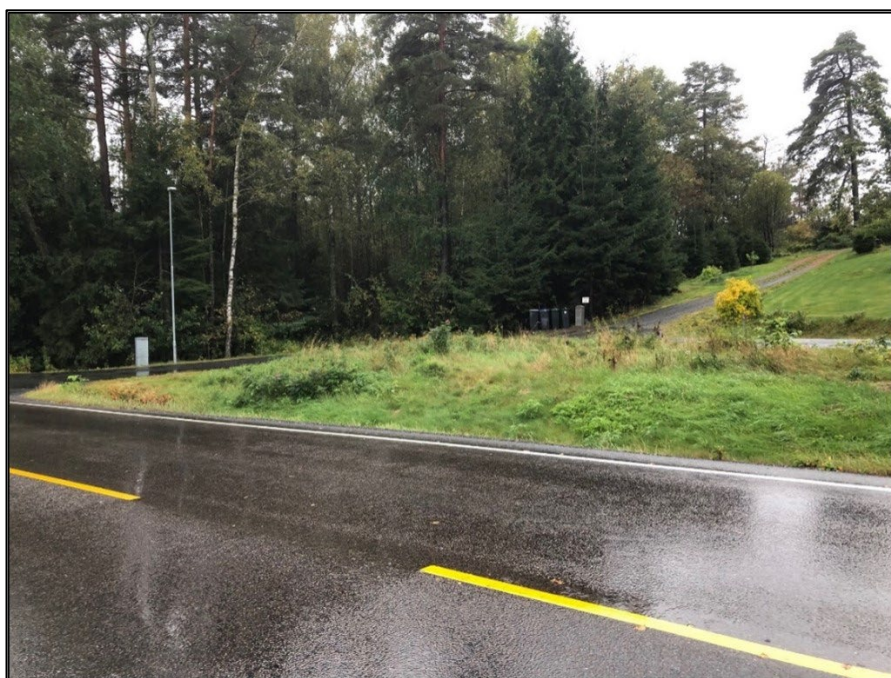
*Figur 5 Arealet er sterkt infisert med arten hagelupin (ID 15). Store mengder individer står med frøbanker. Situasjonen tilsier også at det vil være store mengder frø i jordprofilen som vil kunne spire frem i tid.*

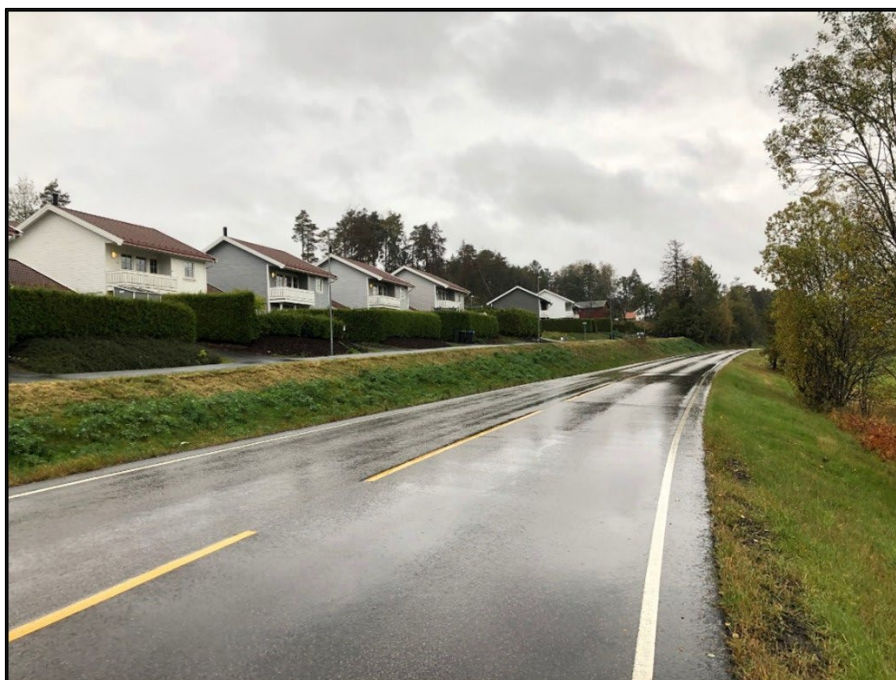
*Figur 6 Sammenhengende forekomst av hagelupin (ID 15) strekker seg langt langs fv. 119.*

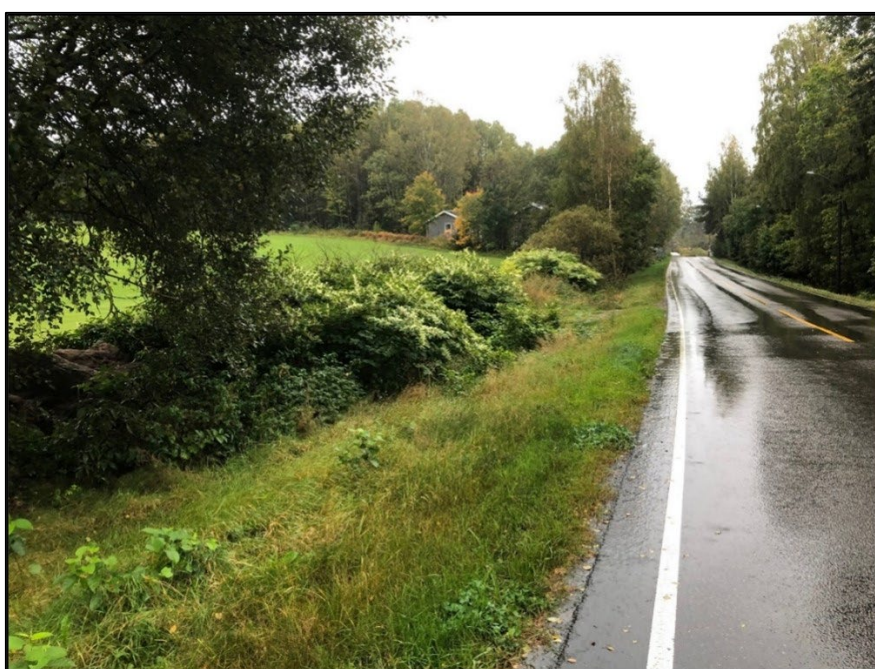
*Figur 7 Det er registrert store mengder parkslirekne (ID 16) langs Evjeåa og fv. 119.*

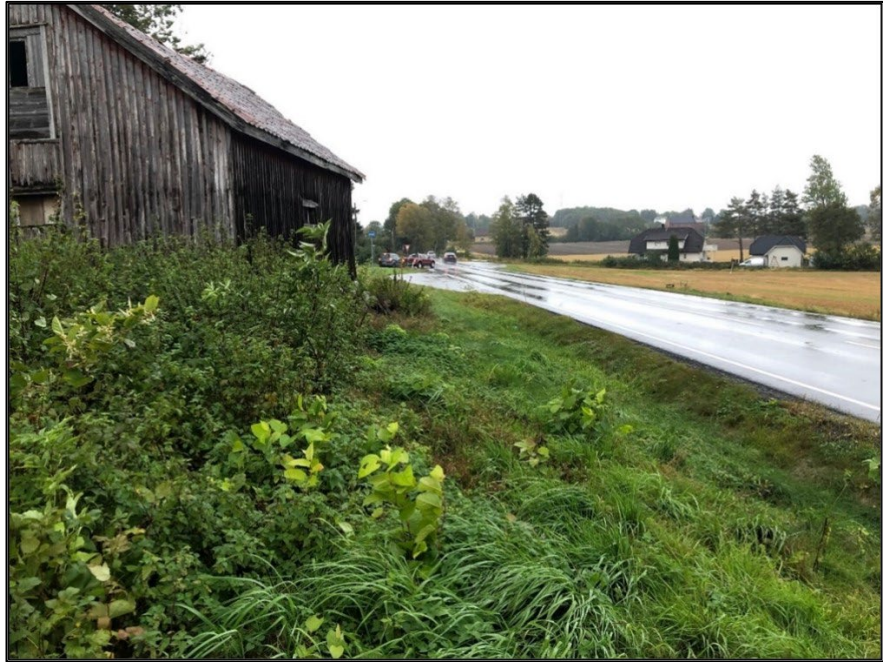
*Figur 8 Kantvegetasjonen inneholder flere fremmede karplanter (ID 6, 7 og 8) samt mengder med andre generalist- og pionerarter.*

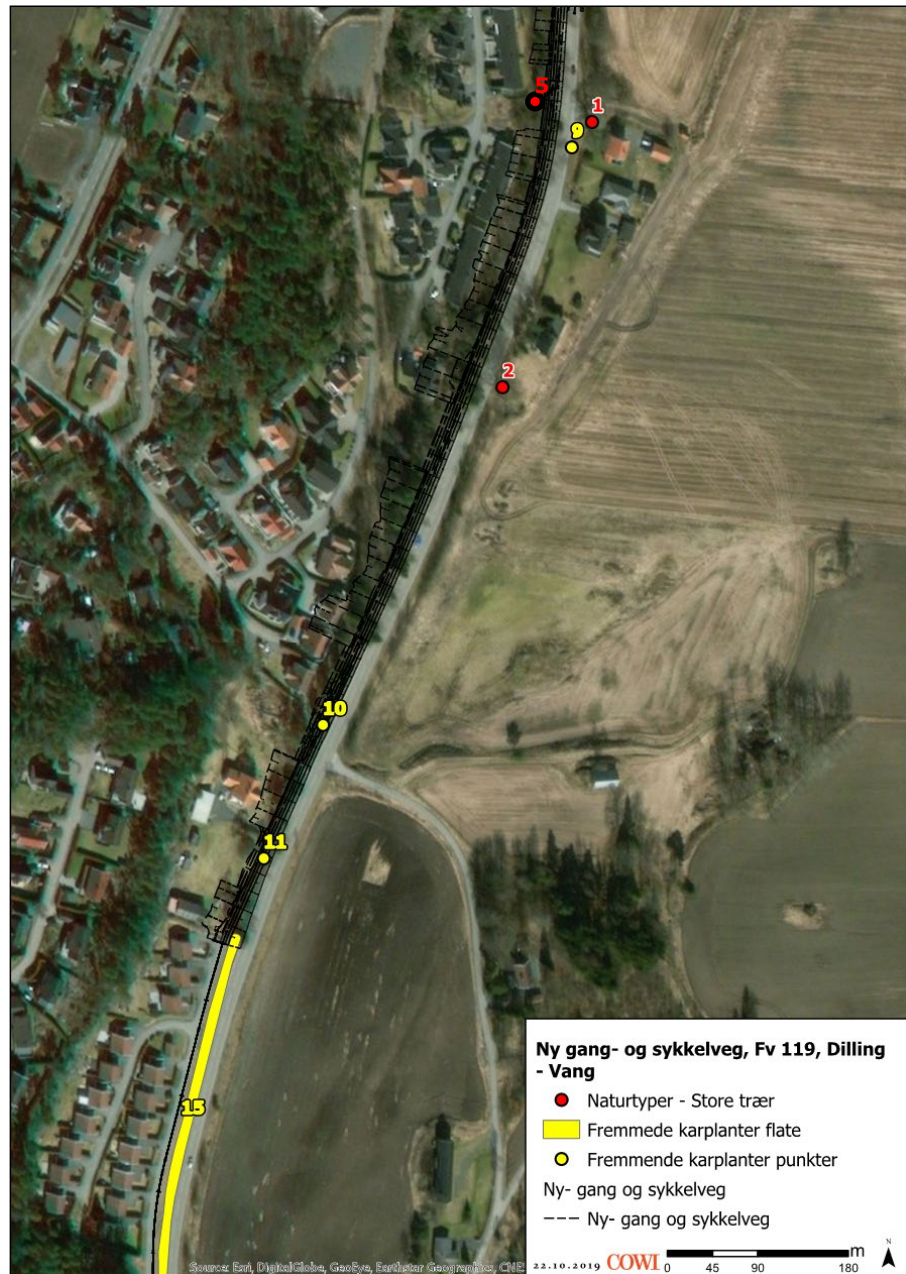
Figur 10 Midtre del av prosjektområdet med registrerte naturtype – store trær – hule eiker – utvalgt naturtype (røde punkter), fremmede karplanter flate (gule flater) og punkter (gule punkter). Svarte streker viser tiltaket ny gang- og sykkelveg med skråningsutslag i anleggsfase.

I ytterkanten av prosjektområdet er det registrert to forekomster av utvalgt naturtype - hule store eiker (ID 1 og 2, figur 10). Disse eikene vurderes ikke å bli berørt i dette prosjektet.

Eika nord i planområdet (5 i figur 10) kommer i konflikt med prosjektet. Det er vurdert muligheter for å bevare treet, men dette vil ikke la seg gjøre. Vurderinger er gjort i eget notat «Vurdering av utvalgt naturtype hule eiker» 11.04.2025, som vedlegg til dette notatet. Sør i prosjektet vil tiltaket også gjøre beslag av spisslønn (4 i figur 11) naturtype store gamle trær.

- > Slik tiltaket er foreslått vil den nordre eika bli felt (5 figur 10). Det er ønskelig at det står igjen en høystubbe, der høyden må vurderes nærmere i anleggsfasen. Stammen som kappes skal legges på kommunens eiendom i nærheten av treet's opprinnelige plassering. Treet kan på sikt bli et livsmiljø for mange arter som lever av og bor i trær som brytes ned.
- > Prosjektet planter minst ett nytt eiketre (*Quercus robur*). Treet bør plantes på et areal som er, eller vil bli sikret i plan. Treet bør også sikres faglig skjøtsel minimum i en etableringsperiode på tre år.

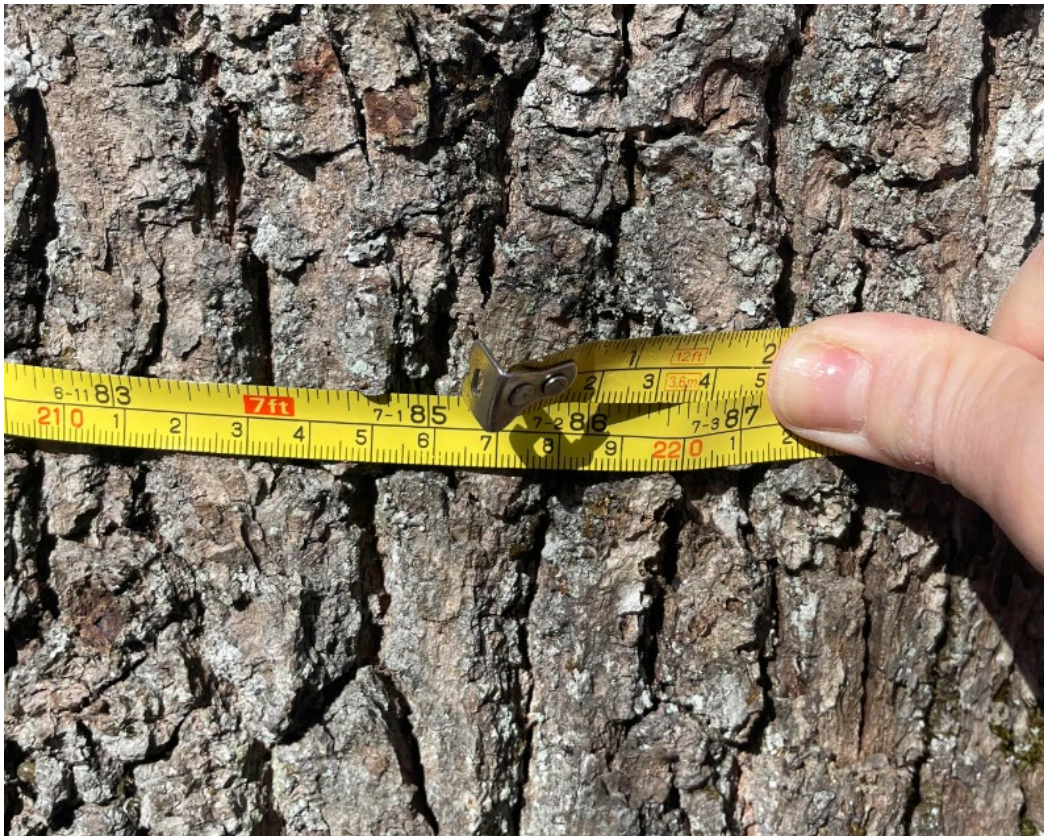
Figur 4-2: Bilde som viser eiketreets stammeomkrets målt i brysthøyde. Kilde: COWI

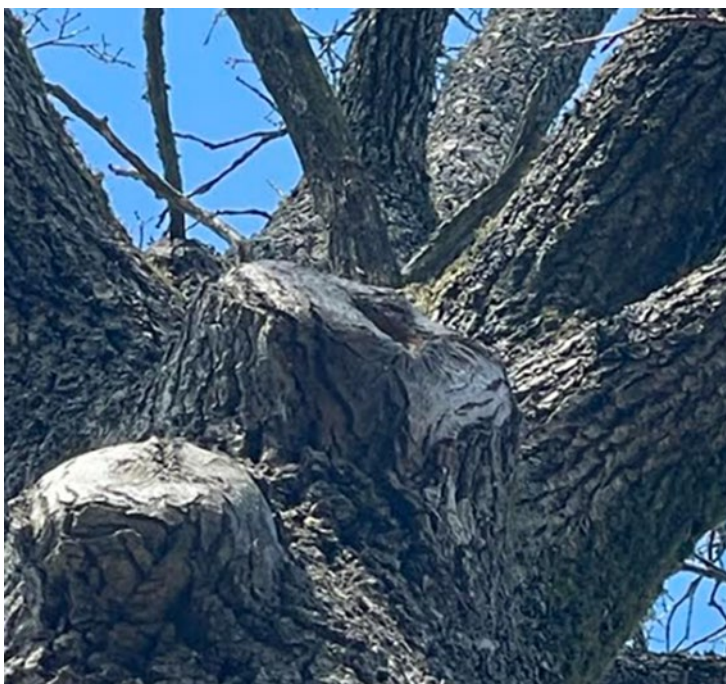
Figur 4-3: Eiketreet har en synlig hulhet på  $>5$  cm. Kilde: COWI

Treet fremstår vitalt, og har en kraftig trekrone uten synlige svakheter/døende greiner. Treet er substrat for et fåtall lav- og mosearter, men ingen rødlistearter ble observert ved befaring. Treet har en synlig hulhet ca. 7 meter over bakken, figur 4-3. Hulheten har en diameter på  $>5$  cm.

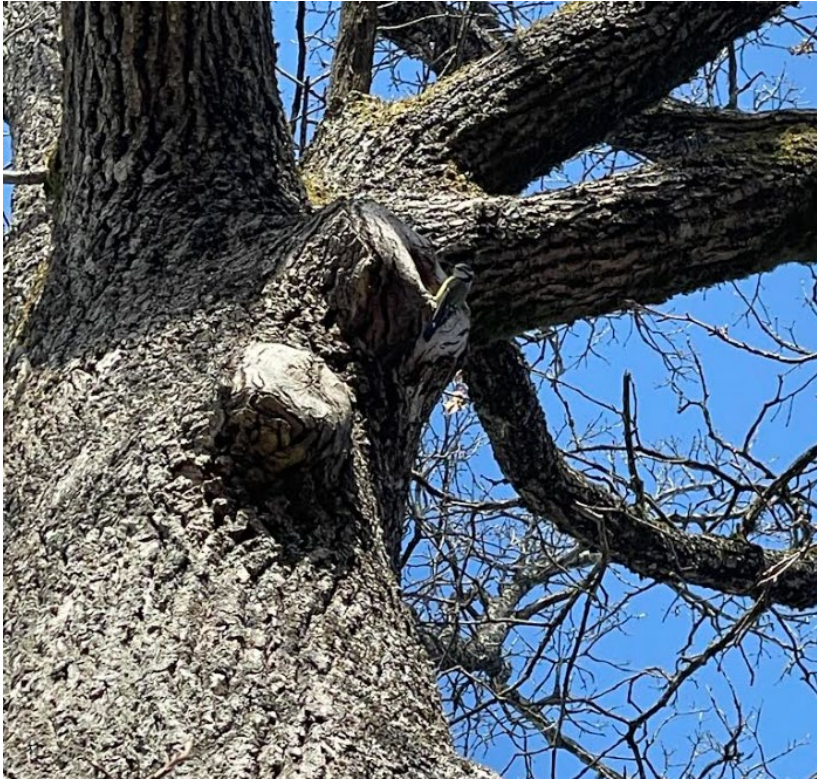
Figur 4-4: Hulheten i treet benyttes som hekkebiotop for blåmeis (*Cyanistes caeruleus*). Kilde: COWI

Hulrommet i treet fungerer som hekkebiotop for blåmeis, figur 4-4. Under befaringen var et blåmeispar travelt opptatt med å drive næringssøk like i nærheten til treet, og føre ungene med fangsten.

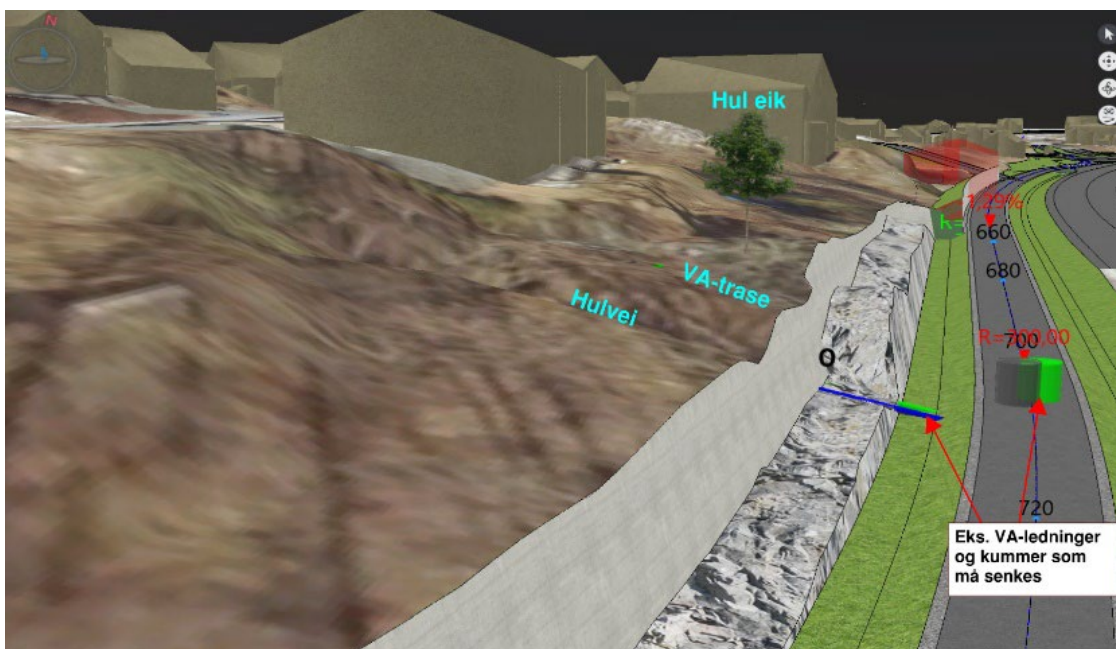
Figur 5-2: Utsnitt av 3D-modell fra området med VA-anlegg, hulvei og hul eik. Grå betongtekstur illustrerer rørsput-vegg. (COWI AS)
