# VEDLEGG A

| Fv. 118 Ny Sarpsbru - Grunnundersøkelser | | Underlagets filnavn: Kartgrunnlag fra Geodata | | | |

## Tidligere utførte stabilitetsvurderinger

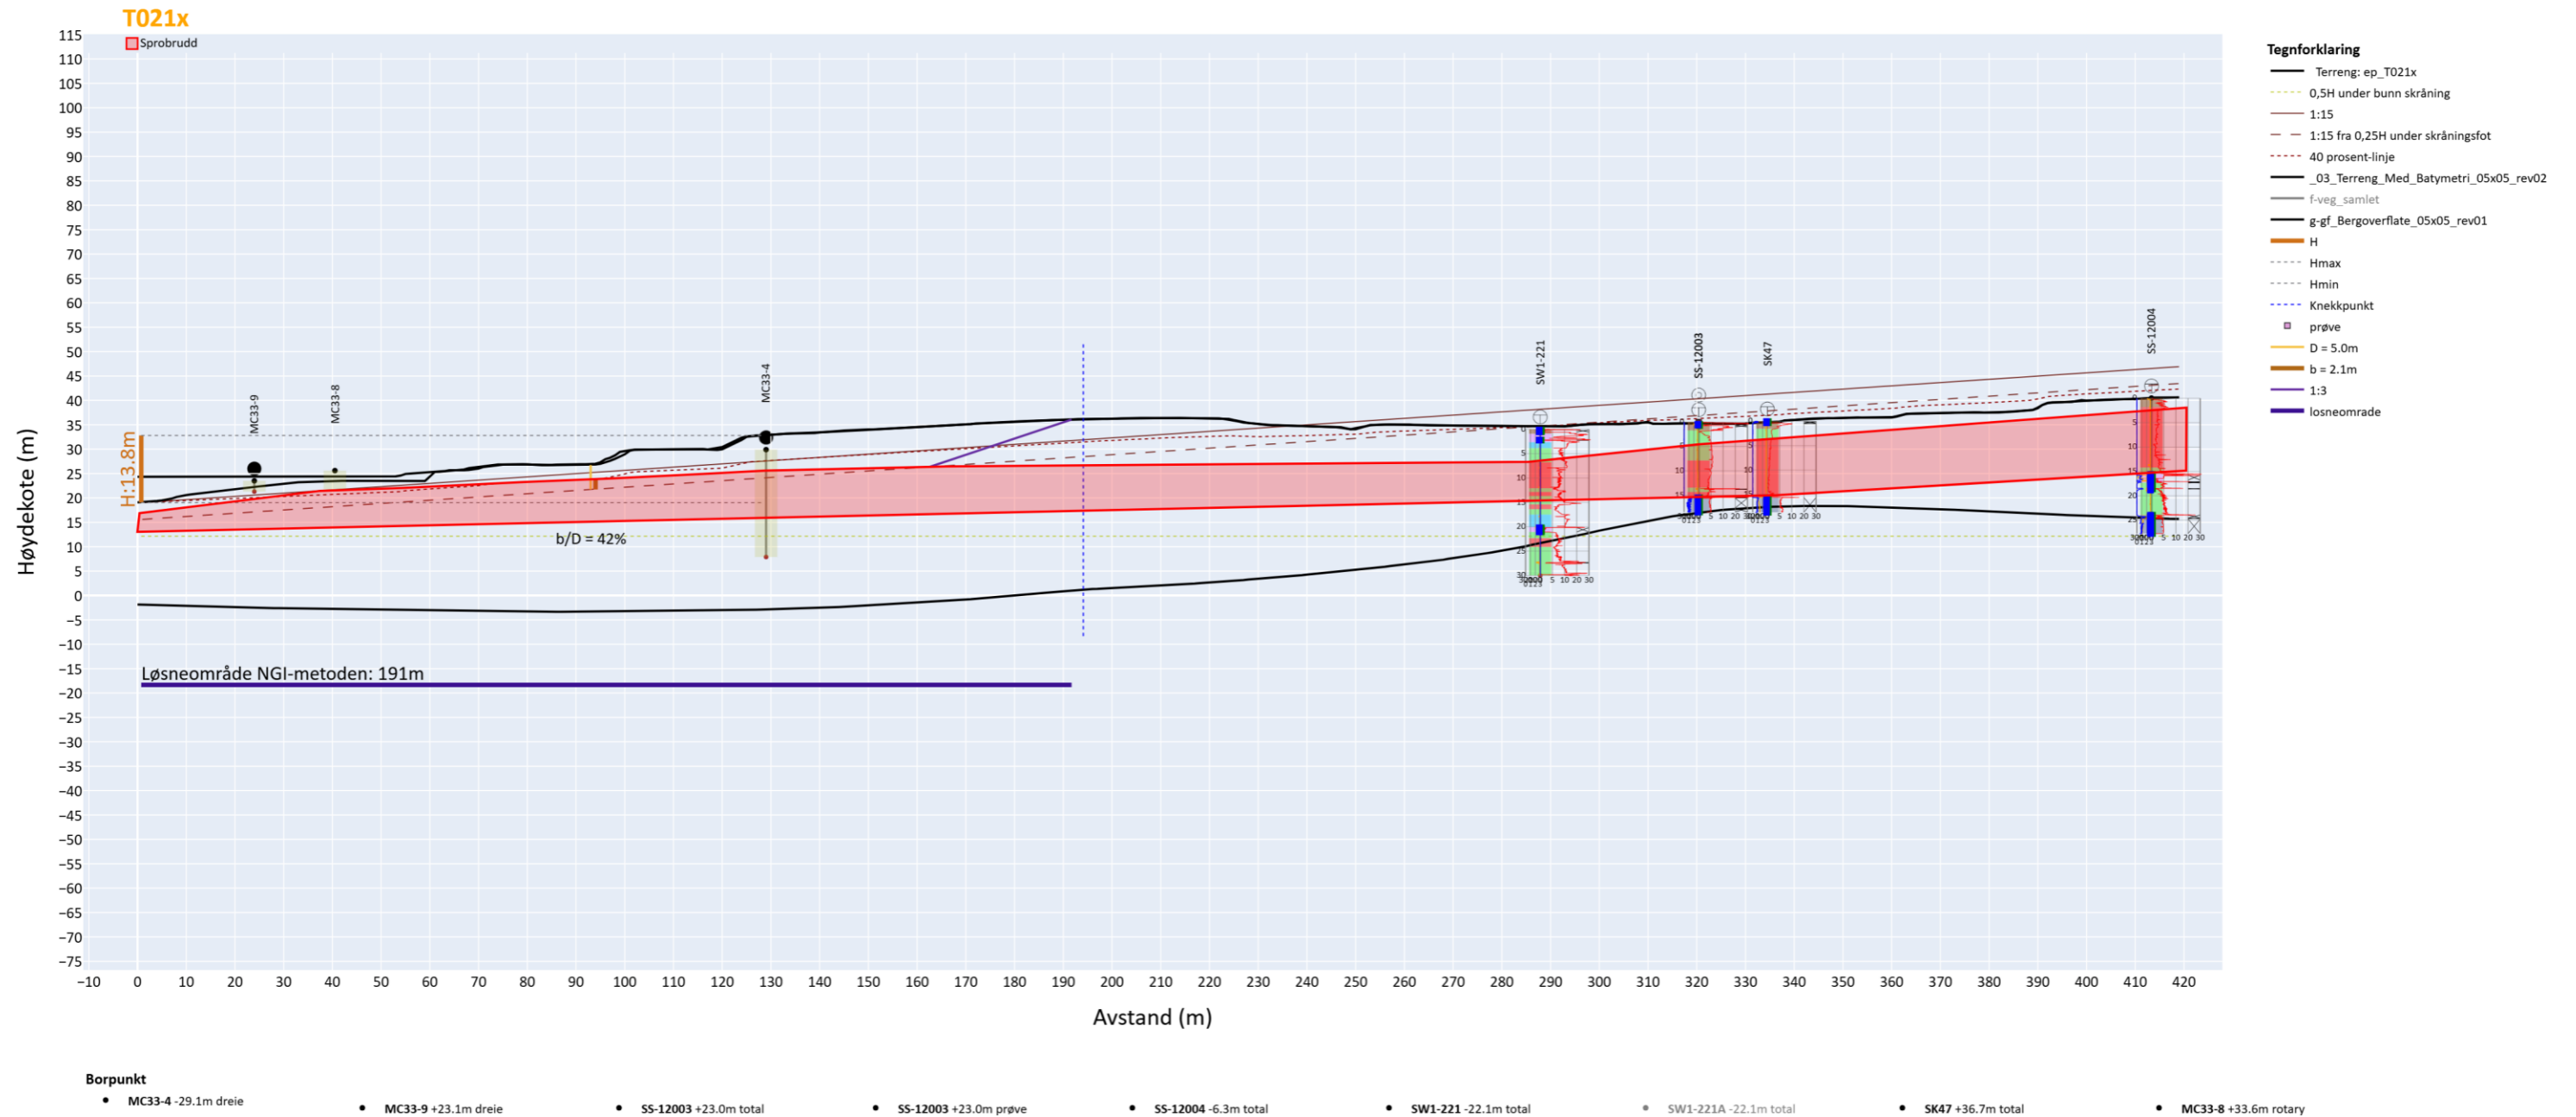
## 2 T021x

Tolket kvikkleirelag er basert på begrenset grunnlag og vil avvike fra virkeligheten. Snittet er kun ment som en illustrasjon på utførte vurderinger.

I enkelte punkter er det kun vist symbol, ikke tolkning. Tidligere utførte sonderinger som ikke foreligger på digitalt format, er vist med strek som indikerer dybden det er boret i. Disse punktene har ofte usikker plassering, og høyden er satt til dagens terrengnivå. Sonderingsprofilen er benyttet som støtte ved tolking av lagdeling og tillagt vekt avhengig av vurdert datakvalitet. Tolkning av laginndeling av sonderingsprofil er lagt ved snittet i form av fargekoding som beskrevet i 10245026-RIG-NOT-004.

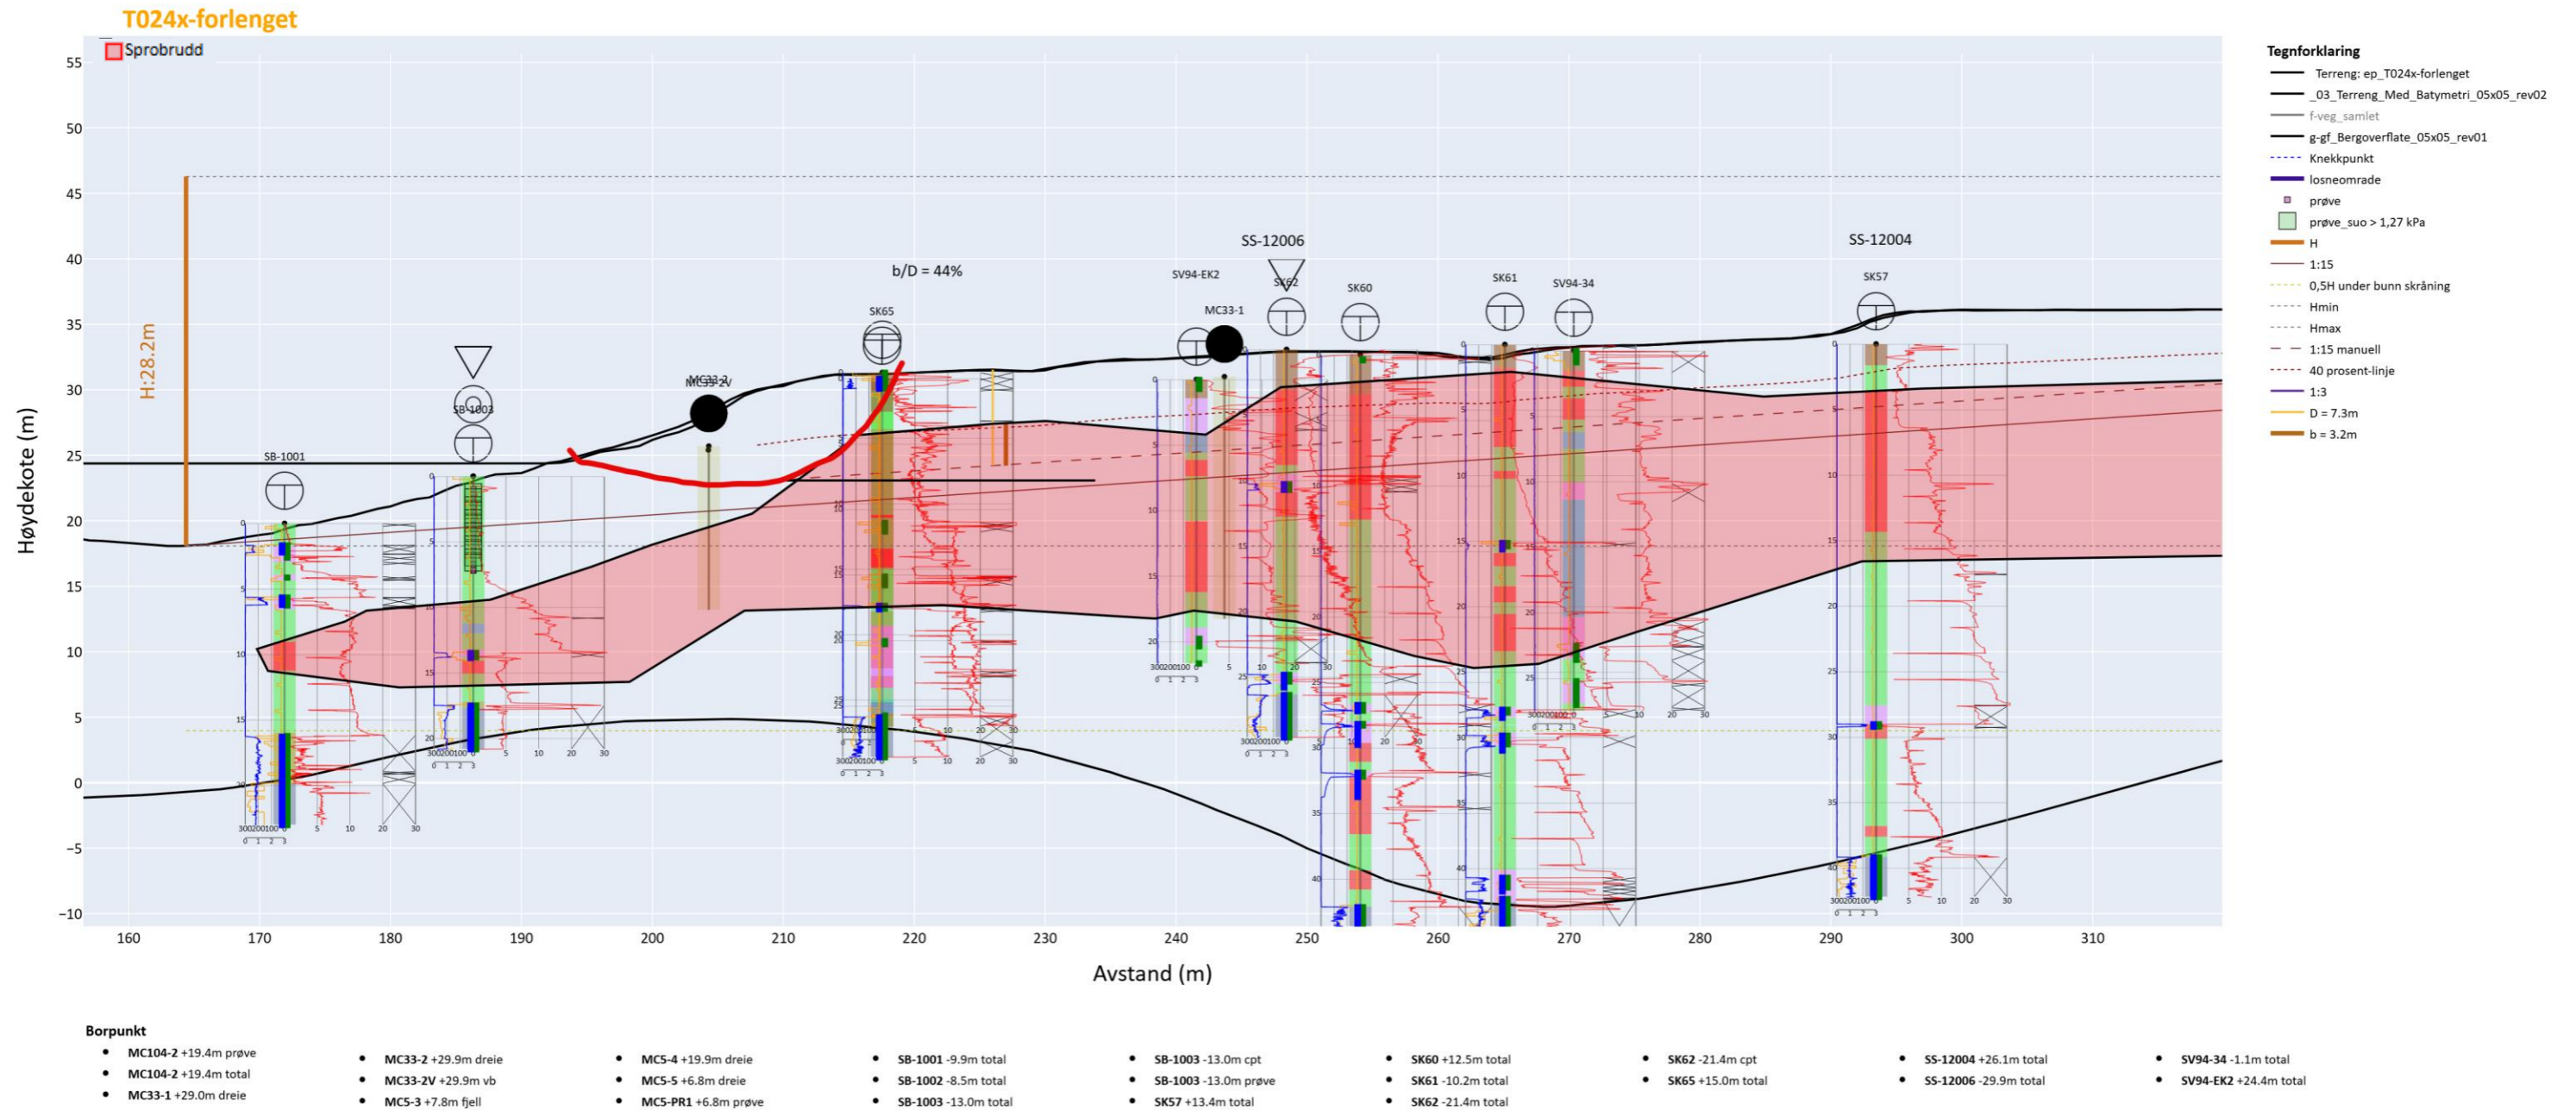
Kritisk glideflate er tegnet inn basert på totalspenningsanalysen av skråningen fra snitt BT002 vist på tegning RIG-TEG-801.1.

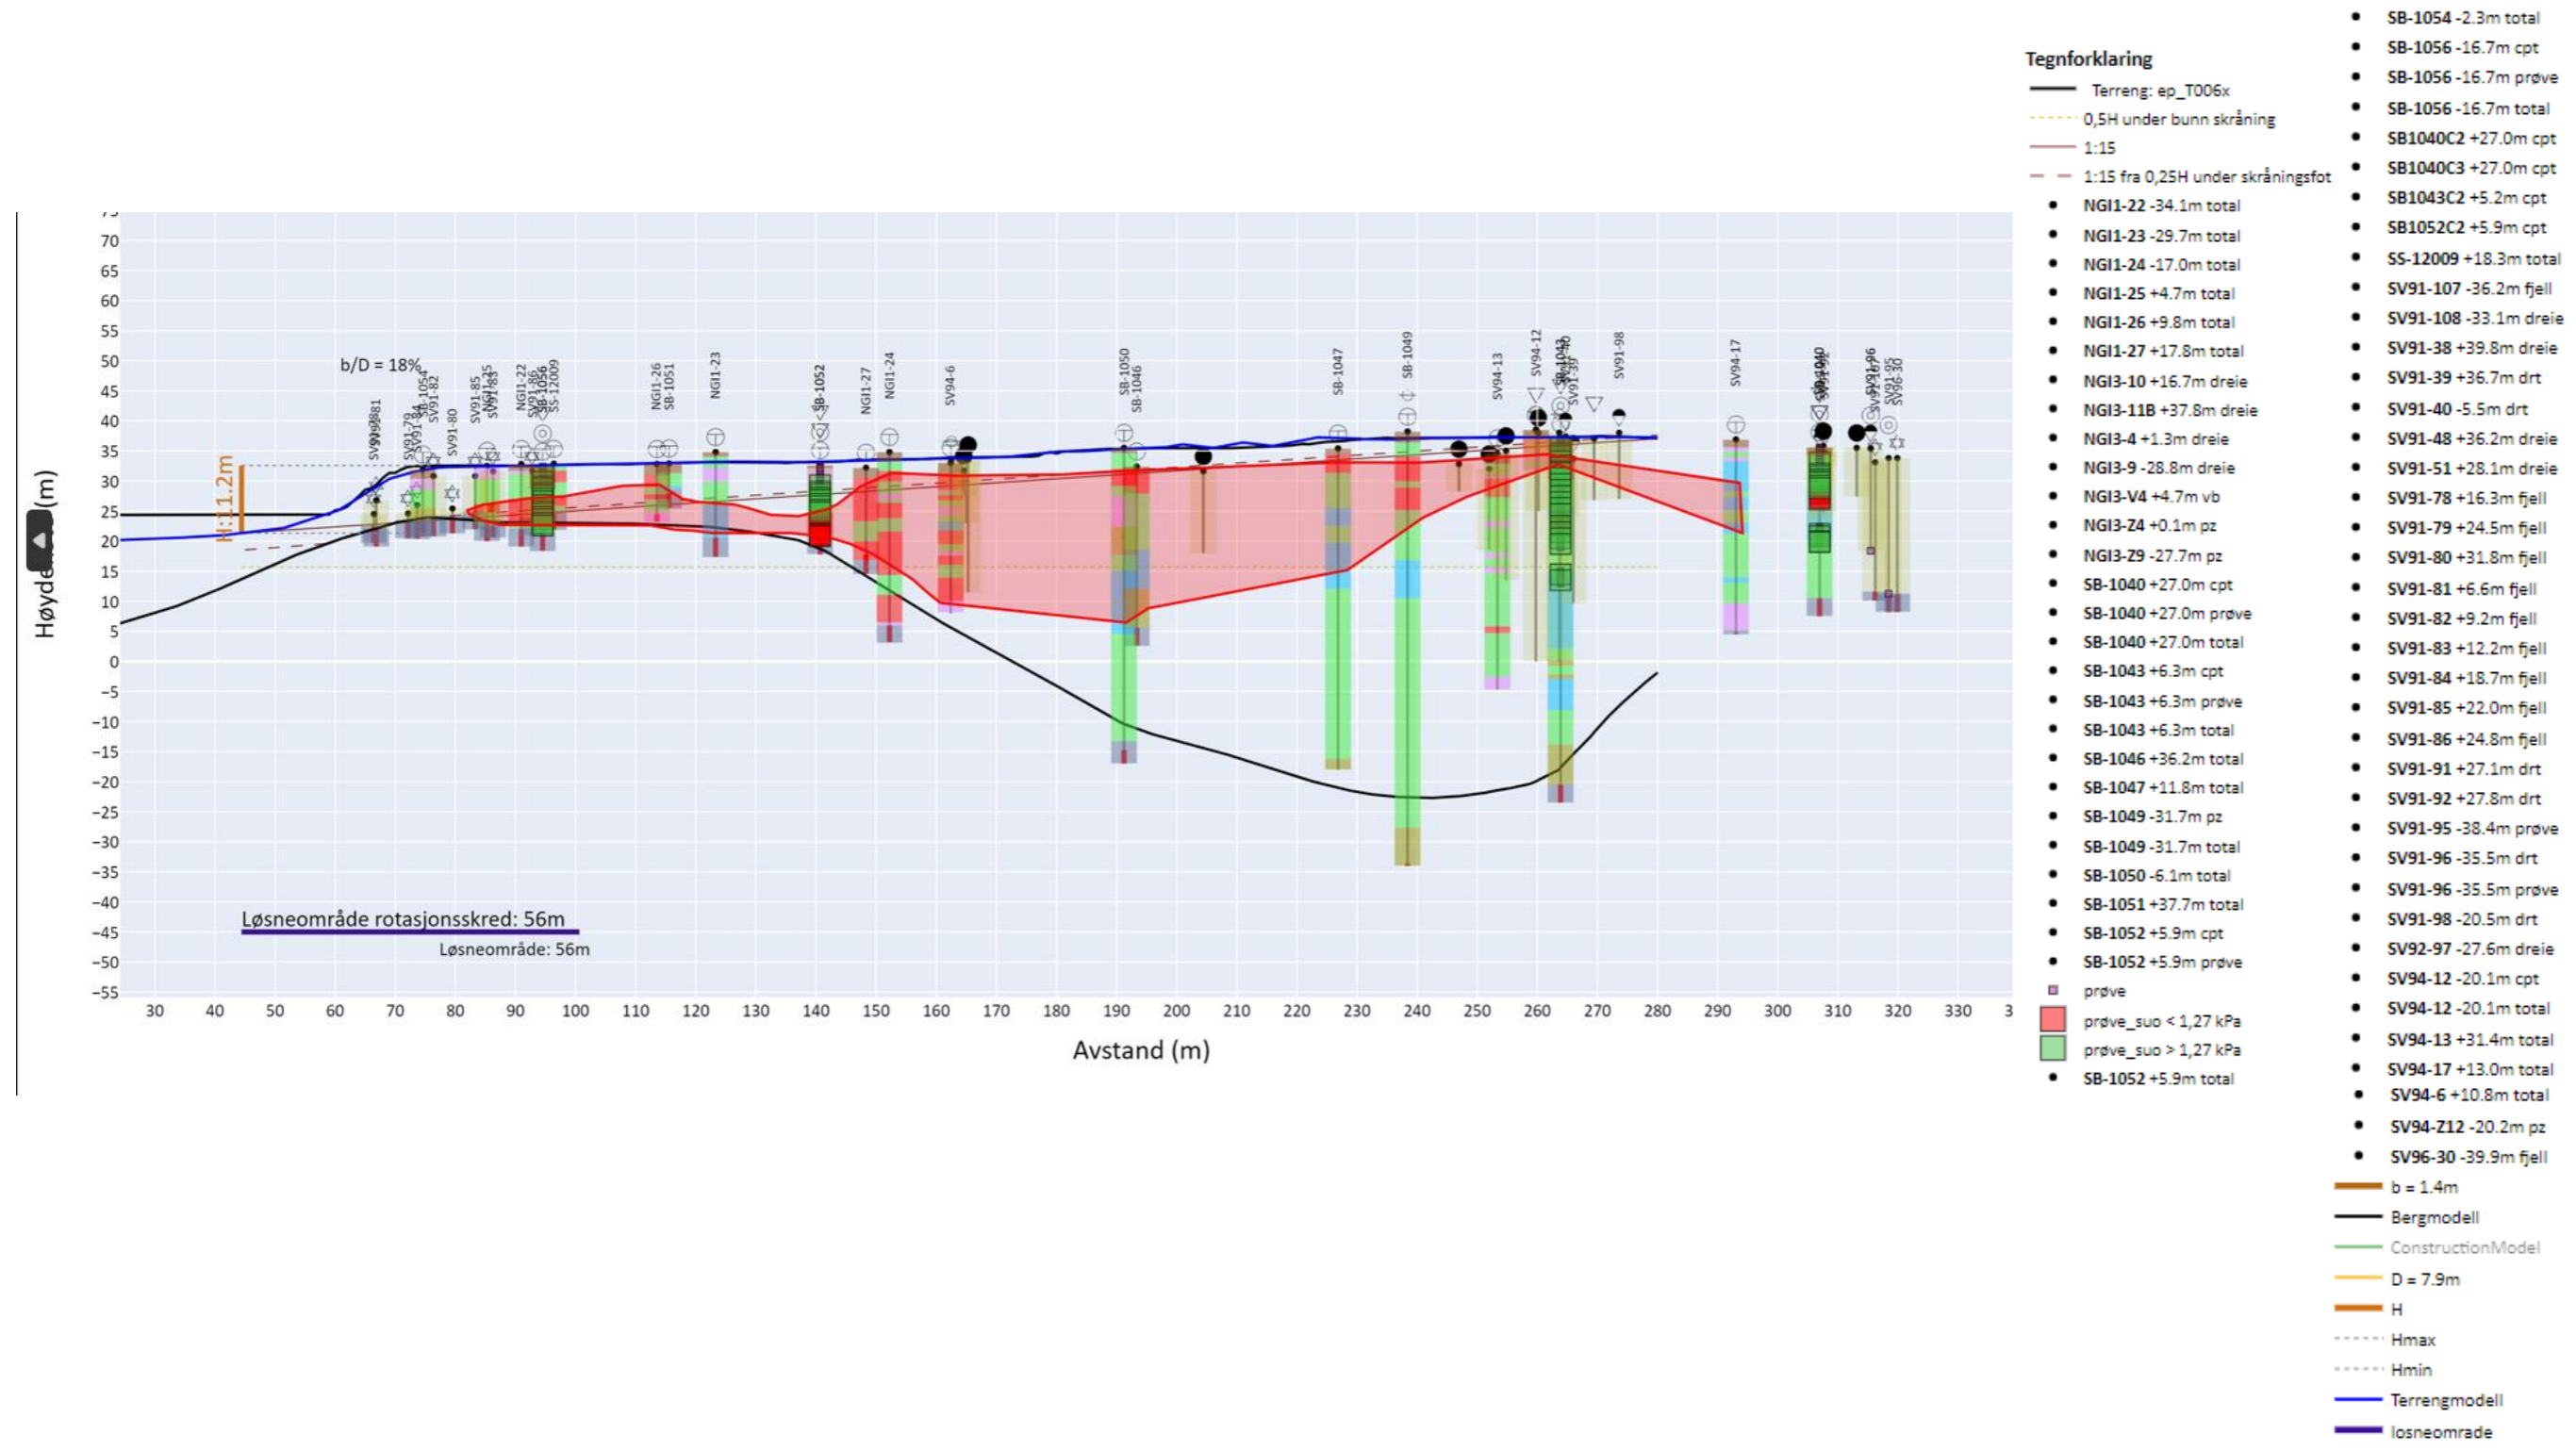
10 T006x

Tolket kvikkleirelag er basert på begrenset grunnlag og vil avvike fra virkeligheten. Snittet er kun ment som en illustrasjon på utførte vurderinger.

I enkelte punkter er det kun vist symbol, ikke tolkning. Tidligere utførte sonderinger som ikke foreligger på digitalt format, er vist med strek som indikerer dybden det er boret i. Disse punktene har ofte usikker plassering, og høyden er satt til dagens terrengnivå. Sonderingsprofilen er benyttet som støtte ved tolking av lagdeling og tillagt vekt avhengig av vurdert datakvalitet. Tolkning av laginndeling av sonderingsprofil er lagt ved snittet i form av fargekoding som beskrevet i 10245026-RIG-NOT-004.
