Fv120 Huls bru

Fagrapport naturmangfold

Reguleringsplan og teknisk plan

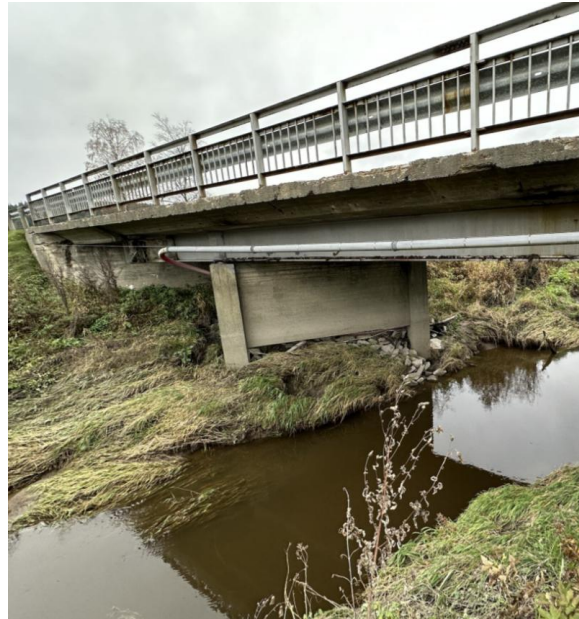
Figur 2: Huls bru i dag

Dagens bru er en ca. 27 meter lang eldre stålbeleggebru med støpt brudekke. På 70-tallet ble brua forlenget med påhengte platespenn, leddet ved dens opplegg. Fundamenteringen av brua er noe usikker, men tegninger kan indikere peler. Usikkerheten gjør at nye konstruksjoner ikke bør plasseres ved dagens landkar og pilarer for ikke å risikere at nye konstruksjoner kolliderer med gamle peler i grunnen.

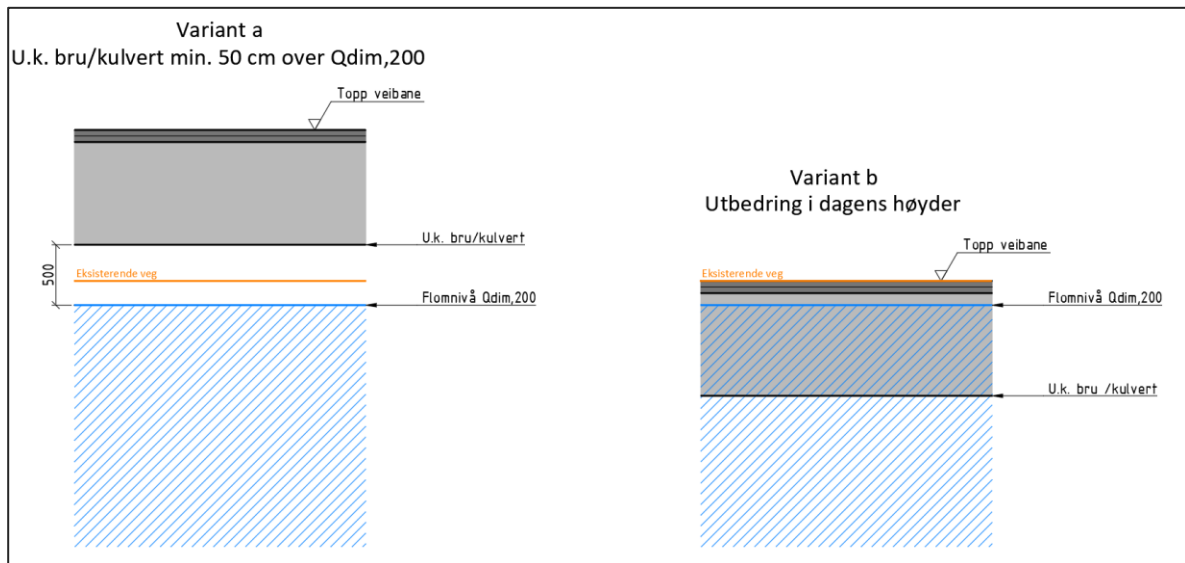
Figur 3-1 Prinsipp på høyde på veibane i forhold til flomnivå for variant a og b

B-variantene ligger på tilnærmet samme nivå som dagens høyder, men med utbedring av setninger på hver side av brustedet. Alle b-variantene, med unntak av rørløsningen, vil kreve fravik fra krav til høyde over flomnivå i håndbok N400. For b-variantene er det forutsatt at det etableres en skråning med helning 1:1,25 nord-øst for kryssingsstedet, og plastring fra fyllingsfot til bekkébunn. Dette vil redusere kostnader og byggetid i forhold til å etablere en støttemur.

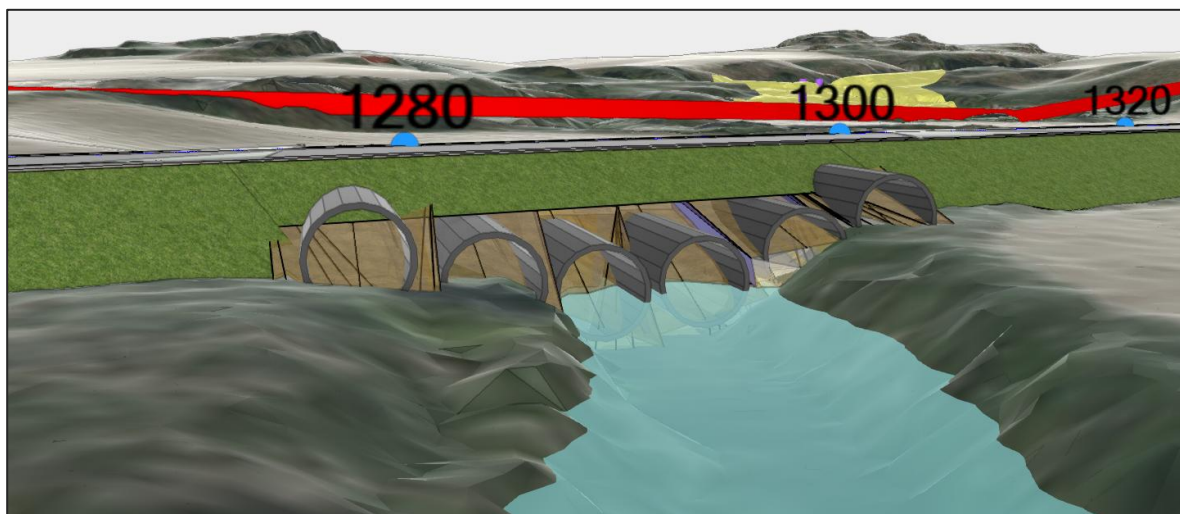
Figur 3-5 Rørløsning, rør med diameter 2400 mm, med tilsvarende høyde på veillinjen som i dag (alternativ 5b-1 / 5b-2)

Rør med diameter 2400 mm i korrugert plast. Vegbanen er beholdt på dagens høyde siden krysningsløsningen ikke går under krav til høyde over flom i N400. Alternativ 5b-1 er med grunnstabiliserende tiltak, mens alternativ 5b-2 er uten grunnstabiliserende tiltak. Sistnevnte alternativ har setningsproblematikk med tilhørende økt vedlikeholdsbehov av veien.

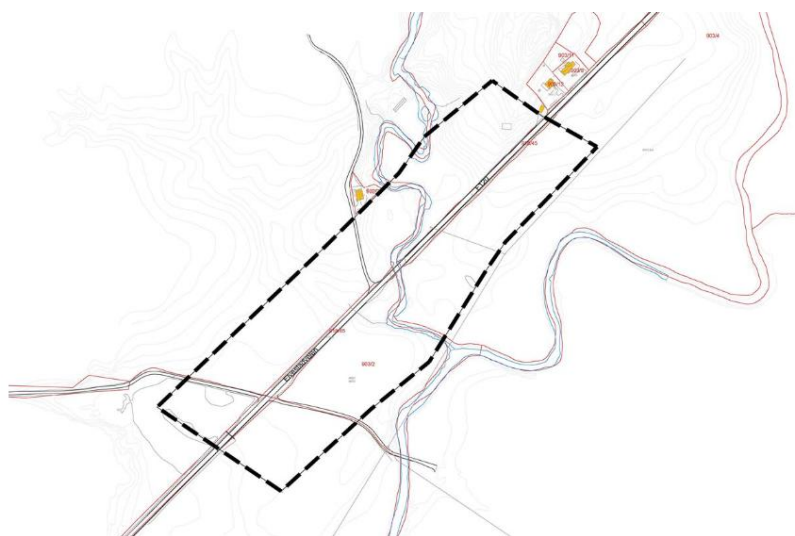
Figur 7: Varslingsgrense ved oppstart av arbeid av reguleringsplan for Fv120. Kilde Østfold fylkeskommune

I utredningsområdet inngår arealer med både midlertidige og permanente arealbeslag. Influensområdet omfatter både områder berørt direkte av tiltaket og omkringliggende områder hvor naturmangfold kan bli indirekte påvirket. Influensområdet varierer for de ulike kategoriene av naturmangfold. For vegetasjon og naturtypelokaliteter på land vil det oftest være begrenset påvirkning utenom der det gjennomføres tekniske inngrep og arealbeslag. Dette vil avhenge av topografien og tiltaket, men i hovedsak regnes influensområdet og maksimalt gå 100 m fra tiltak for naturtyper og vegetasjon. For tiltak som skaper endrede vannforhold i vegetasjonstyper av noe større utstrekning, kan influensområdet være større.

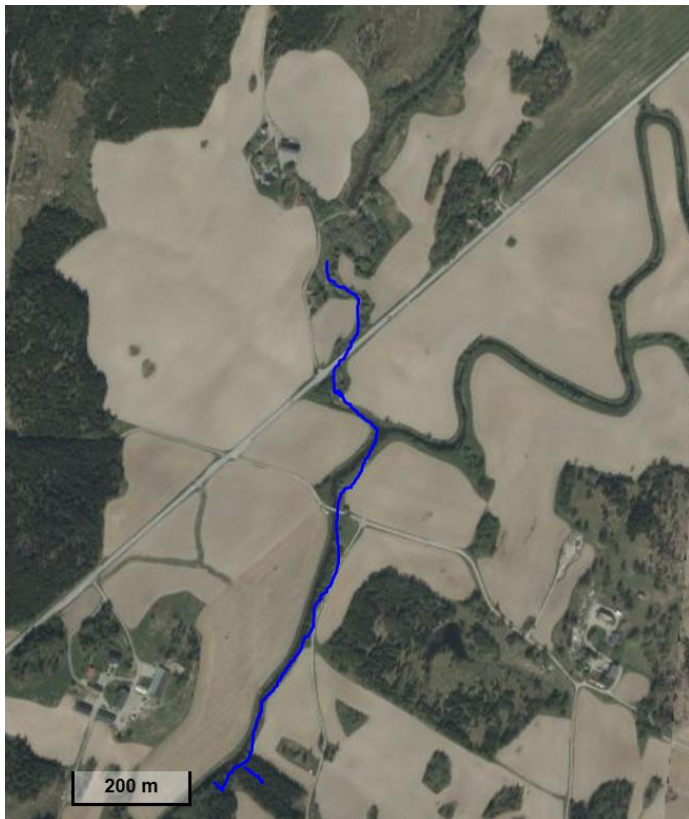
Figur 9: Flyfoto av område som viser korridor (blå maling) langs Hulsbekken, Norgeskart.no

Spesielt kantsonene langs Hulsbekken og Hobøselva er viktige viltkorridorer hvor vilt kan forflytte seg mellom større sammenhengende områder. Slike grønne korridorer er spesielt viktige i et område som dette, som er dominert av jordbruksareal. Korridoren er også viktig for pattedyr og fugler både som leveområde, skjul og for forflytning.

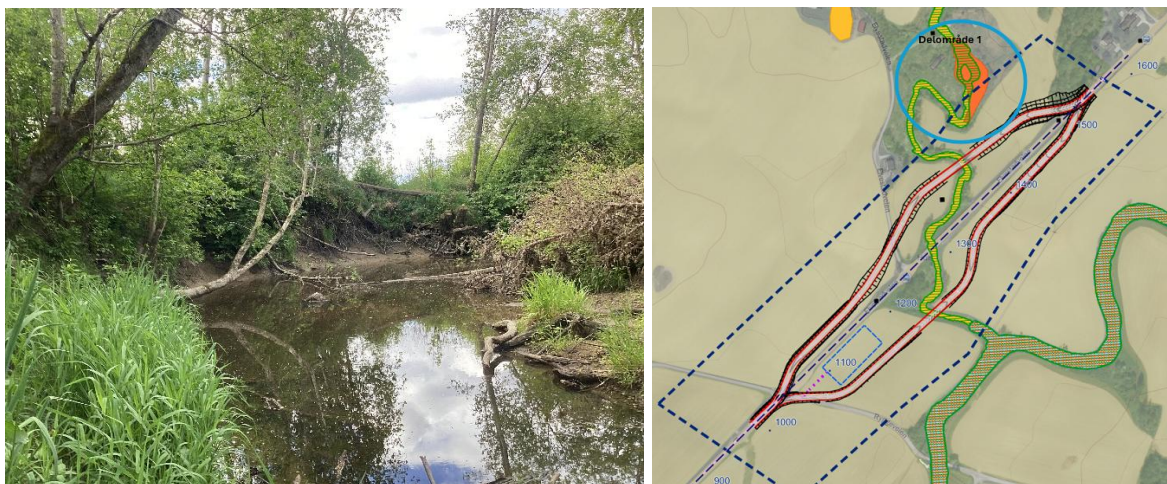
Figur 12: Delområde 1 Flommarkskog til venstre og kartutsnitt med blå markering av naturtypen til høyre. Foto: Elin Blütecher 2025.

Naturtypen ble kartlagt som flommarkskog i 2021 med moderat kvalitet. Tilstand er vurdert til dårlig pga. omfattende regulering. Naturmangfold er vurdert til stort grunnet stor mengde liggende død ved. Regulering og oppdyrking har ført til omfattende arealtap for flomskogmark. Faktorer som hogst, kjørespor/ferdsel samt spredning av fremmede arter har bidratt til tilstandsreduksjon.

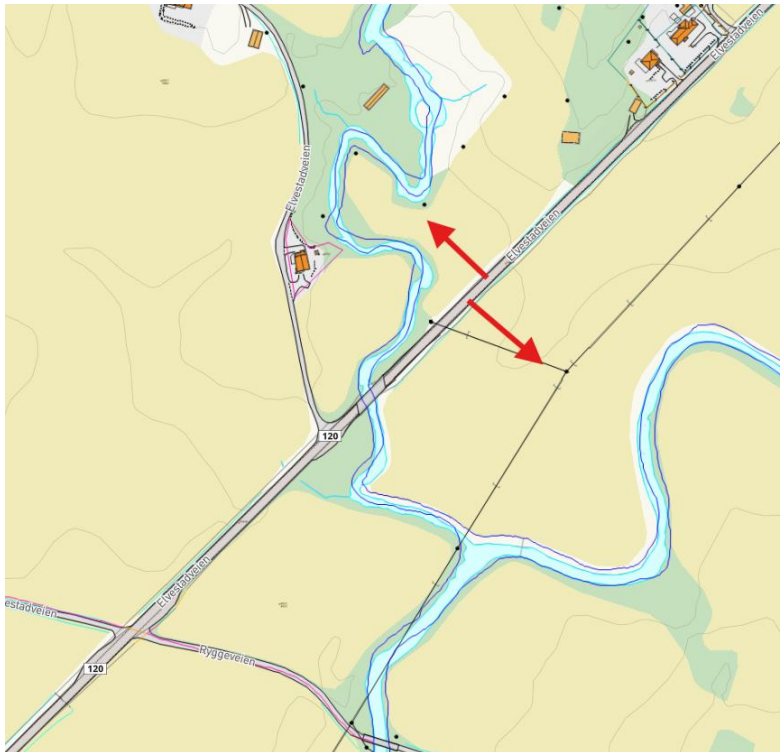
Figur 19: Forslag til midlertidig anleggsvei.

For naturmangfold vil alternativ Nord medføre større terrenginngrep og kryssing av Hulsbekken i et område med mer kantvegetasjon enn i alternativ Sør. Alternativ Sør innebærer mindre terrenginngrep og er således å foretrekke.

Men begge alternativene med omlagt vei vil medføre tap av kantvegetasjon. Det vil for naturmangfold være spesielt viktig å ivareta kantvegetasjonen langs Hulsbekken der dette er mulig.
