## ► Fv. 317 Helgerødgata - Kanalbrua

Konsekvensutredning | Fagrapport kulturminner og kulturmiljø

Plan-ID 3103\_473

Oppdragsnr.: 52301221 Dokumentnr.: VFK.0.KUL.PLAN.R.002 Versjon: E01 Dato: 2024-03-22

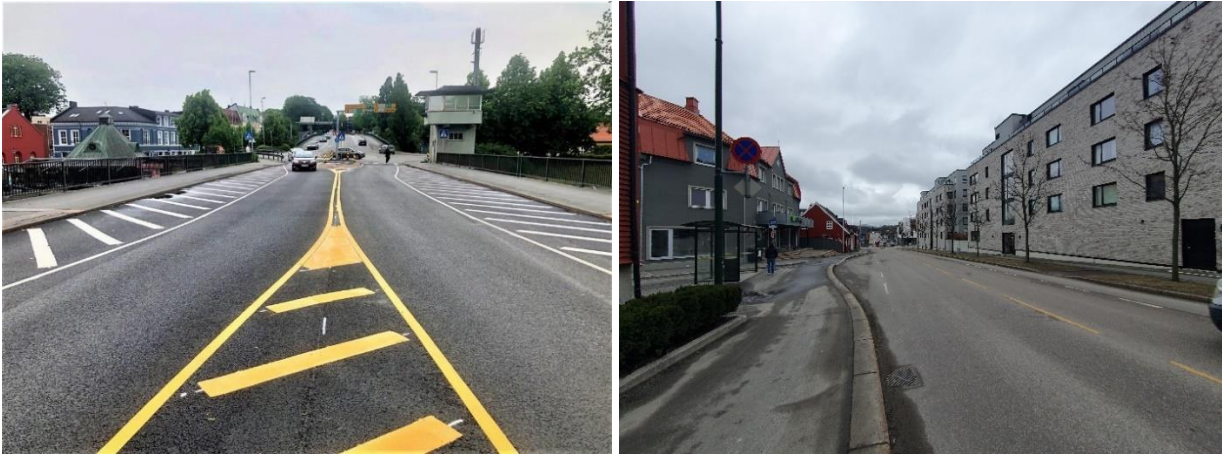
*Figur 1-6 Dagens kanalbru med reduksjon av kjørefelt med ny veioppmerking, Foto Østfold fylkeskommune. Helgerødgata ved Harald Hårfagres gate. Foto Østfold fylkeskommune og Norconsult våren 2023.*

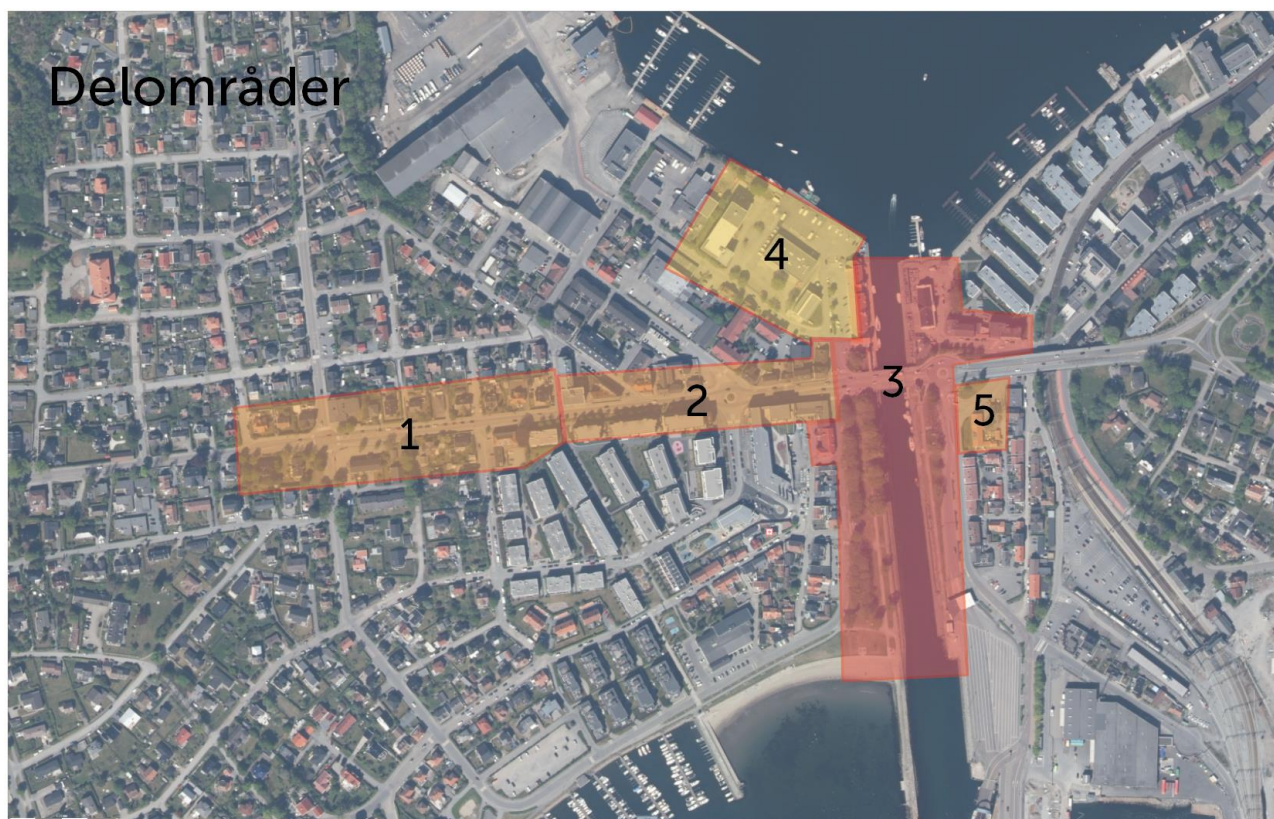
Figur 3-4 Inndeling av delområder, som er fargesatt i tråd med verdisseting i V12.

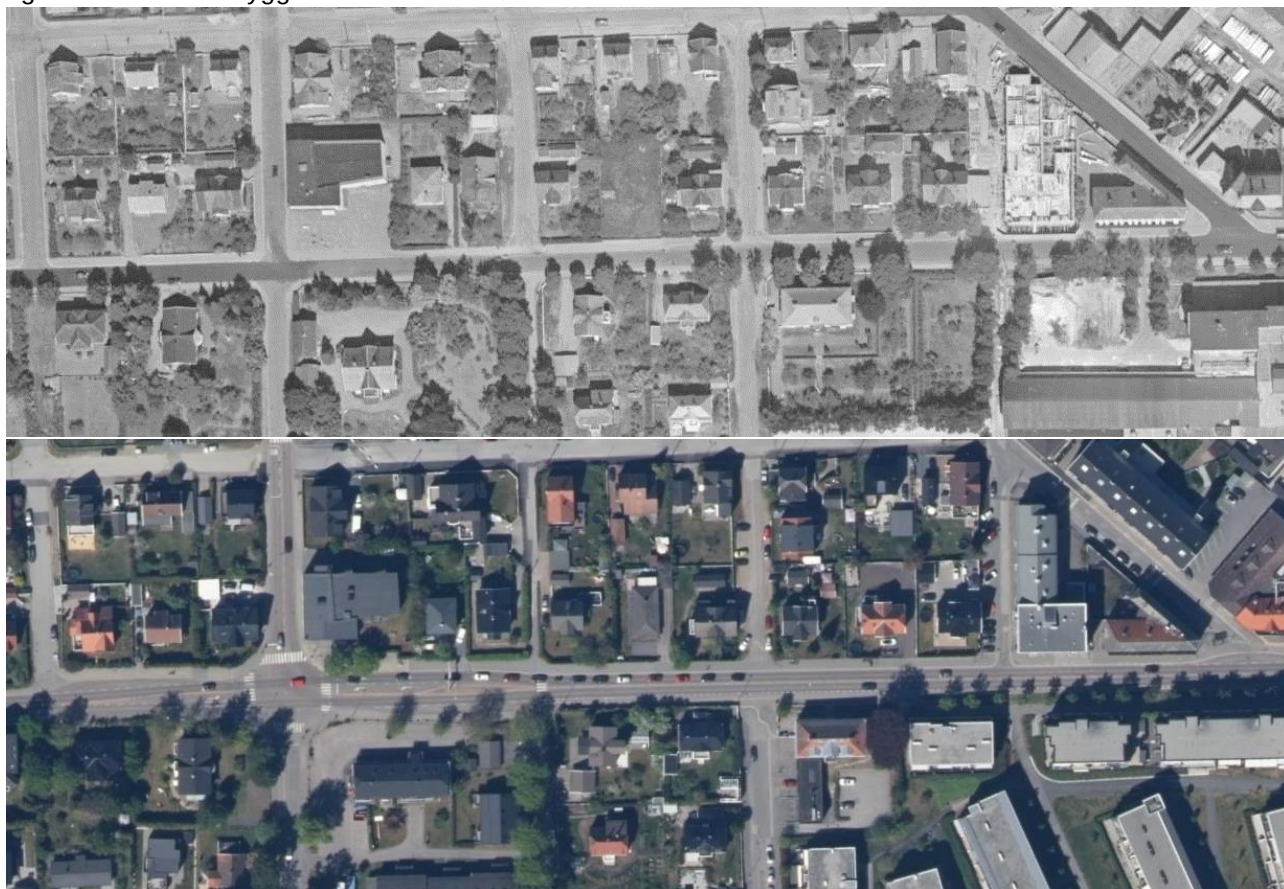
Figur 4-5 Gateløpet er tilnærmet likt dagens. Stor plass foran Gimle kino, men ingen trær. Plassen foran bygningen på sørsiden har også tidligere vært en forhage og dagens situasjon kan minne om dette ved at dagens bygning fremdeles er tilbaketrukket. Øverste flyfoto fra 1955, og nederste fra 2022. Hentet fra Norgebilder.no

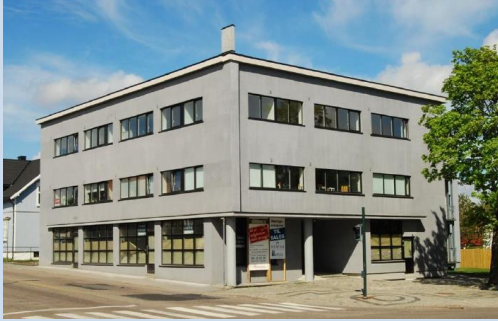
| Stilhistorie | Gimle kino, også benevnt som «Parkteateret» har en funksjonalistisk arkitektur. Tidstypisk kubeform i pusset betong og fasaden har ett samspill mellom tette og åpne partier. Bygningen er plassert litt tilbaketrukket fra Helgerødgata med en samlingsplass på fremsiden med mønstret brosteinlegging. | |

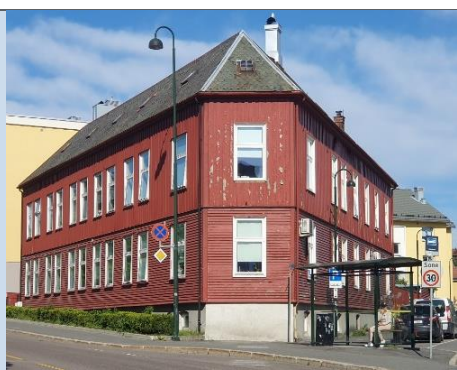
| <p><b>Sneplogen,<br/>Helgerødgata 13</b></p> | | |

| Byggeår | 1902, Arkitekt Oscar O. Hansen. | |

| Stilhistorie | Bygningen er tradisjonell trebygning i to etasjer med full kjeller og et karakteristisk volum som hjørnegård der bygningen smalner og utnytter tomten, kjennetegnes også gjennom navnet «sneplogen» som har oppstått på folkemunnet. Stilmessig har bygningen stor lesbarhet i form og vindusplassering, men få autentiske elementer og fremstår stilmessig fra etterkrigstiden. Bygningen hadde opprinnelig ett tilbygg med tårn opplagret på plan 2 i der det i dag er valmet tak. Dette sees på foto fra 1910. Bygningens kjellerplan har lysbokser ut mot Helgerødgata. |
| Kulturhistoriske aspekter | Bygningen har en samfunnshistorisk og industriell fortellerverdi som tidligere hovedkontor, og deretter funksjonærboliger for ansatte ved Glassverket. Tidligere tårn underbygger status til bygget, og bygningen har en arkitektonisk fremtoning som sammen med resterende verdier gir bygningen store kulturhistoriske aspekter.<br><br>Bygningen har en liten forhage langs Helgerødgata som sammen med tårnet kan symbolisere status i forbindelse med tidligere funksjon. Forhagen er et grep for forskjønnelse. |

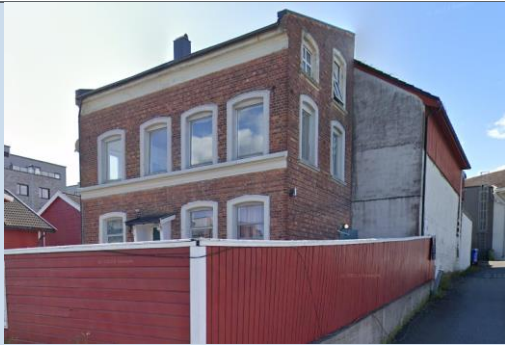
| Byggeår | 1800-tallet fjerde kvartal | |
| Stilhistorie | Bygning er utformet som en liten bygård, oppført i eksponert tegl med trekning og buede pussede vinduskarmer. Stor andel vinduer i fasaden. Oppført i klassisk enkel stil som bryter med øvrige trebygninger i gata og fremtoner status. Tilbygget eksisterende uthus på tomten. | |
| Kulturhistoriske aspekter | Det er noe usikkert når den ble bygget, men tomten/bygningen har registrerte eiere fra 1875. Bygningen var en av de første murbygningen i gata, og kanskje oppført av en bemidlet byggherre som valgte datidens moderne bypreg som byggestil. Bygningen ligger vendt mot Øisteins gate med bakfasade mot eksisterende uthusbygg, men benytter i dag adkomsten fra Helgerødgata. Det fremstår som starten på en kvartalsstruktur og åpner opp for tilbygg. Bygningen fremstår med opprinnelig volum og autentisk med historiske kvaliteter som tidligere bolig, noe som forsterker identiteten, miljøet og er et historiebærende element i gata. | |

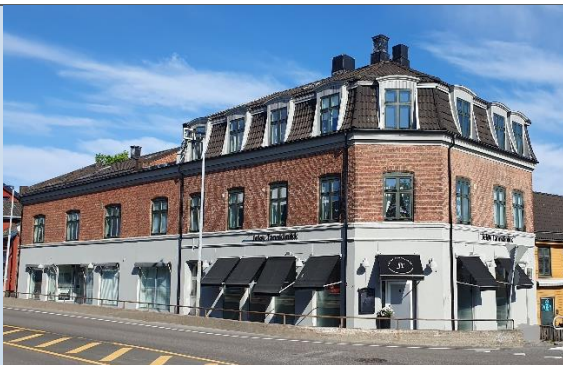
| <b>Murgården,<br/>Værftsgata 2</b> | | |

| Byggeår | 1900-tallet første kvartal | |

| Kulturhistoriske aspekter | Bygningen er ærverdig og står i kontrast til omkringliggende trebebyggelse. Hjørnegården har opprinnelig hatt to plan og loft, men senere ombygget med mansardtak. Bygningene består av tre byggetrinn som har blitt bygget sammen på 1960-1970 tallet, dette er godt synlig i takplan.. Ulike forretningsvirksomheter i plan 1 med inngang fra gatenivå er et viktig element som har vært med på å forme gateløpet i Helgerødgate. Det er ut fra kulturhistorisk verdi og miljøskapende element i gata at bygningen inngangspartier fortsatt henvender seg til Helgerødgate. Bygningen ligger eksponert mot kanalen og er miljøskapende fra flere vinkler med sin særegne identitet og autenticitet. |

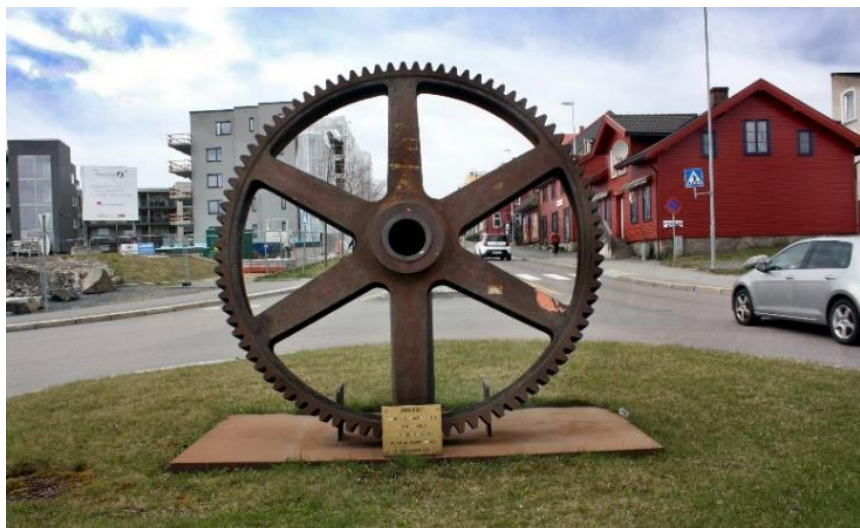
Figur 4-28 Tannhjul fra Moss Verft og Dokk. Foto Moss kommune

Tannhjulet i rundkjøringen er fra Moss Verft og Dokk stammer fra en valse som ble kjøpt på 1950-tallet. Skulpturen ble oppført i 2007, og er med på å gi en påminnelse om fabrikk og industrivirksomhetene som har preget området.

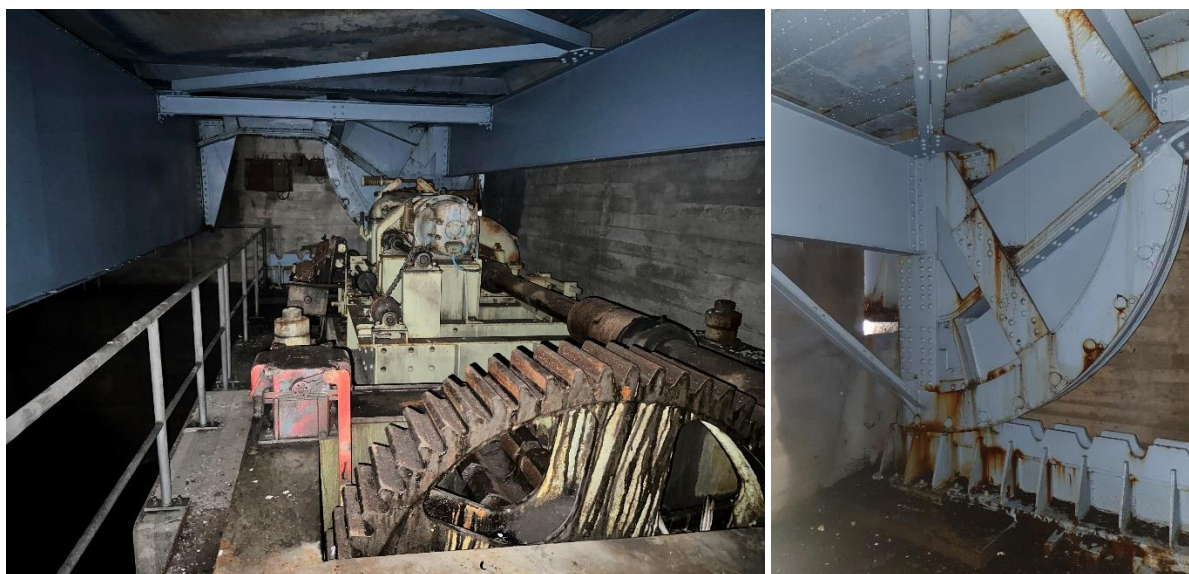
Figur 4-29 Mekanikken fra eksisterende klaffebru i maskinrommet under kanalbrua på østsiden. Foto Norconsult våren 2023.

Åpningen av kanalen i 1855 førte med seg en betydelig utvikling av Moss by med nyetableringer og videreutvikling av industri rundt Mossesundet, samt skipsbygging. Kanalen har de senere årene hatt tre ulike bruer. Den opprinnelige kanalbrua var en skyvebru, såkalt jerntrekkbru, som ble sveivet i land med håndkraft av én mann på hver side av kanalen like ved Tollboden. Deretter ble det anlagt en dobbel svingbru lenger inn i kanalen i 1888 av hensyn til en mer effektiv veiforbindelse. Den nye brua ble plassert som en forlengelse av Helgerødgata, og fordi brua trengte større plass. Moss gikk fra en liten handels- og trelastby på 1880 til en moderne industriby på 1900-tallet. I denne perioden ble den gamle sveivebrua over til Jeløya nord byttet ut med en klaffebru som sto ferdig i 1957. Den nye brua skulle oppføres på samme sted, og det ble bygget en midlertidig trebru hvor trekkbrua hadde stått. Valget om en klaffebru var blant annet begrunnet i et behov for å utvide bredden og dybden i kanalen slik at de største skipene fikk til å passere. Den nye brua har et kontrolltårn i funksjonalistisk stil som fremstår med høy autentisitet og blir vurdert i eget dokument, VFK.0.KUL.PLAN.R.001 Vedlegg 1 Kulturminnedokumentasjon Kontrolltårnet\_B02, datert 09.06.2023. I perioden 1950-1970 ble det færre skip som passerte gjennom kanalen ettersom utviklingen i skipsbyggingen medførte større skip som ikke fikk plass. Samtidig ble mye av skipstrafikken erstattet med jernbane- og trailertransport. Den ble i 1975 sveiset igjen og lot seg ikke lenger åpner for kryssende båttrafikk. Da brua ble bygd var det andre krav til materialer og den forventede brukstiden var på 50-60 år. Utviklingen med økende trafikkbelastning og stadig tyngre kjøretøy påvirker brukstiden på eldre bruer negativt. Brua er i dag nøye kontrollert med hensyn til utmattingssprekker som følge av gjentatt belastning over tid, og forsterking av eksisterende bruk er frarådet med bakgrunn i dette. Historisk har alle bruene over kanalen hatt et bristepunkt på kapasitet og nå er dette nådd også for denne brua. Maskinrommet under kanalbrua fremstår intakt og har like maskiner på begge sider av landkaret består av store tannhjul, motorer og skinner som brua har beveget seg over.

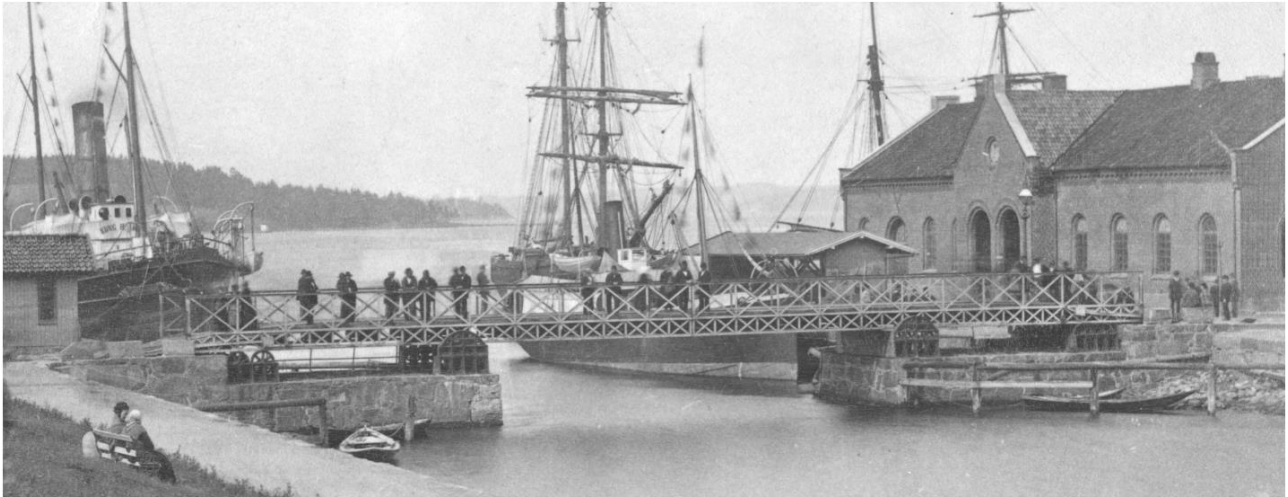
Figur 4-30 Kanalbru 1855 – Skyvebru eller jerntrekkbru. Hentet fra Mossebibliotekene.no.

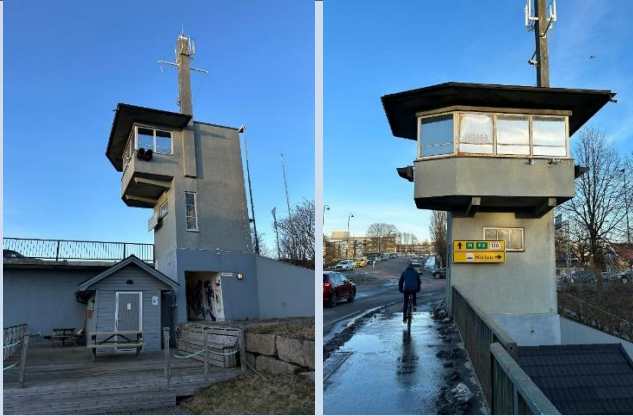
| Byggeår | 1955 |

Planforslaget legger opp til to mulige interimsløsninger sør for kanalbrua for trafikkavvikling og anleggsgjennomføring i anleggsfasen. Uavhengig av interimsløsning vil Kontrolltårnet vil bli flyttet for å muliggjøre arbeid på ny bru, og dette utgjør en risiko for konstruksjonen og herunder kulturminnet. For å redusere risiko for skader under flytting bør det begrenses til et minimum, og midlertidig plassering bør være med noe avstand til anleggsområdet. Det må bygges en kopi av sokkel plassert ved nytt brukar. Det viktig at nytt fundament inntil den nye bru er en kopi av eksisterende sokkel, herunder i materialvalg, høyde, trappeforbindelse og tilgjengelighet slik at tårnet fremstår i sin helhet som en kopi av det opprinnelige.

Flytting av kontrolltårnet må planlegges slik det ikke medfører skader på kulturminnet. Det må utarbeides planer og rutiner for stabilisering, ev. demontering og lagring av bygningsdeler, skjerming/forsterkning for skjøre bygningselementer, friskjæring, løfte-etapper og montasje av tårnet, samt rehabilitering etter montering på nytt fundament ved siden av den nye bruen.

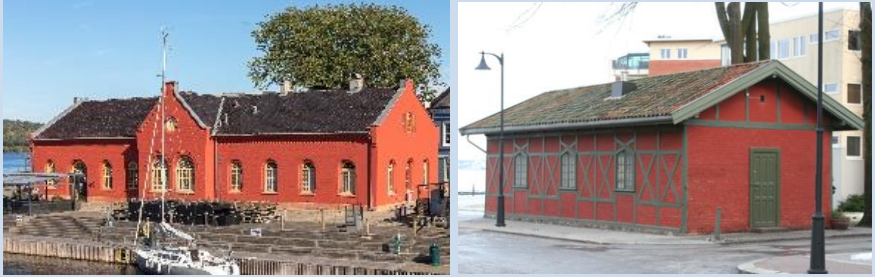
| <b>Moss tollbod med uthus, Jeløgata 2</b> | |
| Stilhistorie | <p>Hovedbygningen er oppført i upusset tegn i en etasje med saltak. Bygget er preget av engelsk og tysk historismes typiske industri- og nyttearkitektur fra denne tiden med upusset tegn, rundbuede vinduer og dører med karakteristiske oppstikkende gavlvegger med skuldre. Vindus- og døråpninger er markert med profilbånd dannet av formstøpt teglstein.</p> <p>Bygningen er holdt i en nyromantisk stil med symmetrisk komposisjon og markert tverrstilt midtparti med to store rundbuede vinduer der det først var smijernsporter. Uthusbygningen er oppført i utmurt bindingsverk med enkle detaljer og med en rektangulær grunnplan som er vanlig for sekundære næringsbygg. Vinduer med gavlspiss og tredører (herunder pivetdører) med fyllinger.</p> |

For bygningene i Jeløgata og den fredede Tollboden med uthus vil det være nødvendig å sette opp et sikringsgjerde for å unngå at anleggsmaskinene kommer for nære bygningene. Tollboden har tidligere registrerte setningsskader mellom gavlvegger og resten av bygningen som ble registrert av Multiconsult i perioden 2015 – 2018 i eget notat. Det er ikke kjent hvordan bygningen er fundamentert, men notatet viser til andre havne- og murbygninger fra samme periode som ofte er fundamentert på bolverk av tømmer. De anbefaler at det i første omgang utføres registreringer av gipsplomber og prøvegravinger rundt bygningen for å avdekke fundamenteringsforholdene og ev. råte i trefundamenter. Dette vil gi kunnskap om grunnforholdene i de øverste lagene ved bygningen og det kan tas prøver av fundamenter. Basert på funn fra prøvegravningene kan det seinere bli aktuelt å gjennomføre grunnundersøkelser og montere grunnvannsbrønner i bygningen. Det ble gjennomført undersøkelser i 2019, og vurdert at det ikke var nødvendig med videre undersøkelser. Det anbefales dermed restriksjoner i tyngden på maskinene for å redusere risikoen for ytterligere setninger, og at det igangsettes sikringstiltak for å redusere skader både via kontaktflater, setninger og andre skadelidende skader som steinsprut, lekkasjesprut fra anleggsdrift og brann.

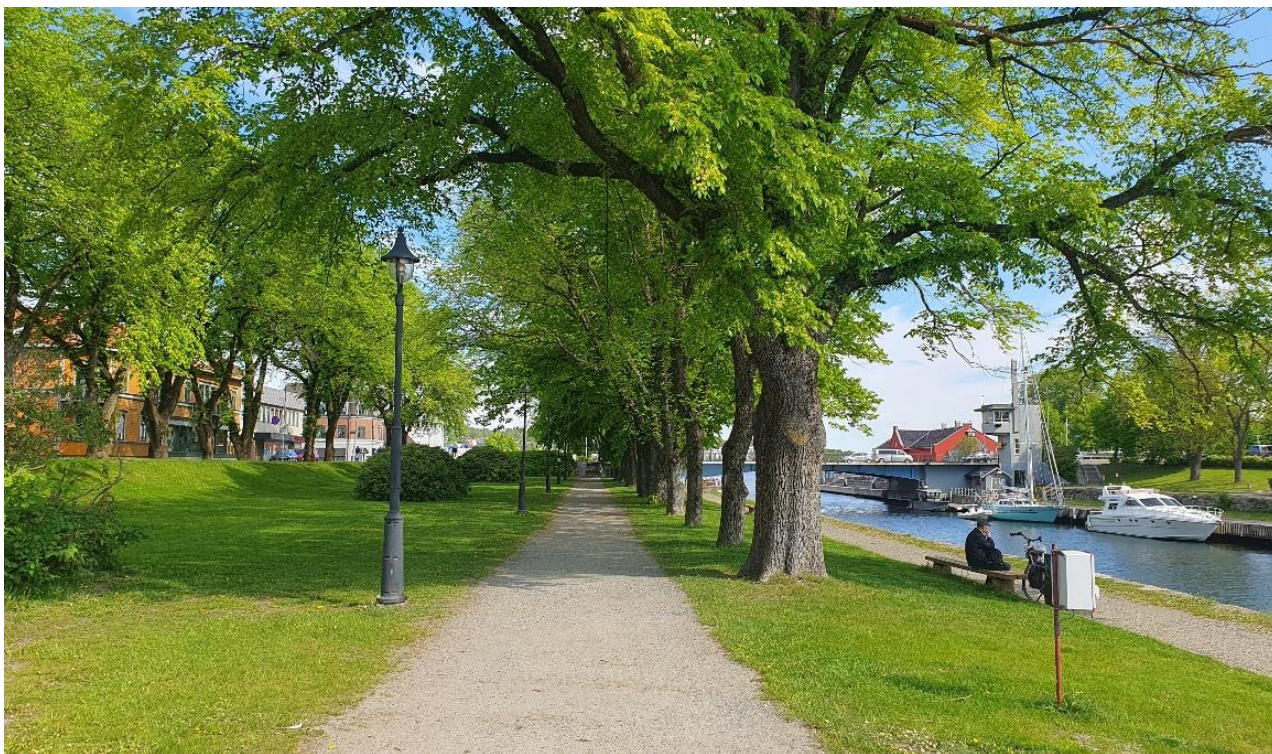
Figur 4-44 Bildet er tatt fra sørvestsiden av kanalen. Foto Norconsult våren 2023.

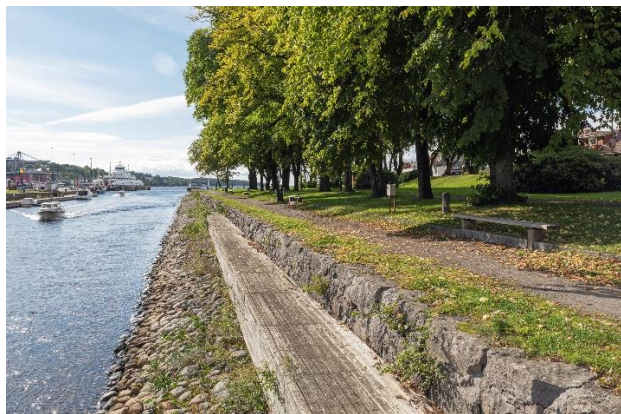
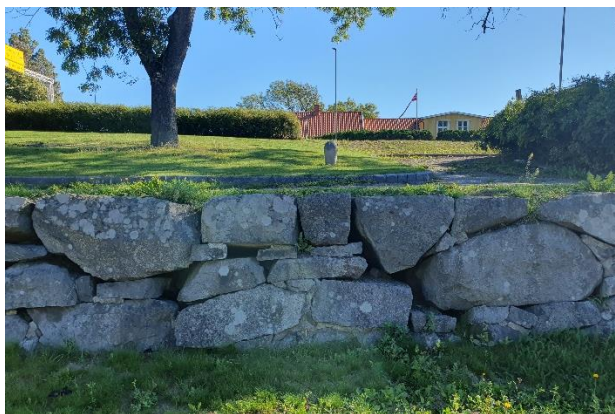
*Figur 4-47 Bildet til venstre viser vestsiden av kanalen med synlige steiner i vannkanten, og bildet til høyre viser natursteinblokkene sett forfra. Foto Norconsult våren 2023.*

Kanalen er støttet opp av tuktete natursteinsblokker med tynningsstein og antas å være tørrsteinsmurt. Ved utgravingen av kanalen i 1853 ble det benyttet steinblokker som vegger i kanalsiden. Ifølge Moss historielag er det de samme steinblokkene som ble brukt ved utvidelsen av kanalen i forbindelse med bygging av ny bru i 1955, og som er synlige i dag. Steinsetningen langs vannkanten er også et viktig fortellende element for hvordan kanalen er bygd opp. Kanalen fremstår i dag smalere enn tidligere ettersom det er bygget et nivå til med asfaltdekke på østsiden som den nederste bryggerekka.

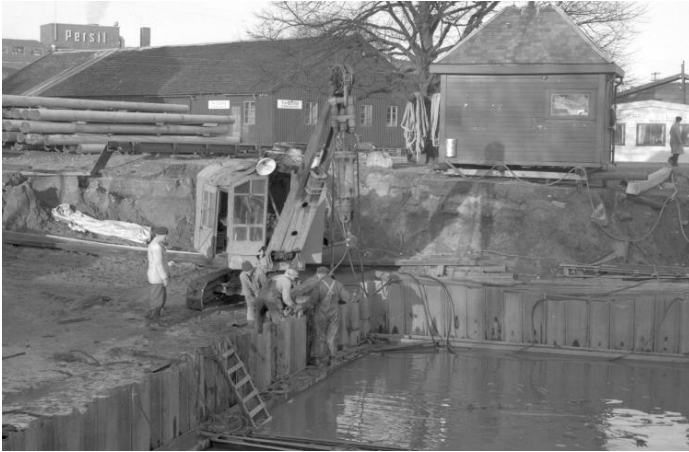
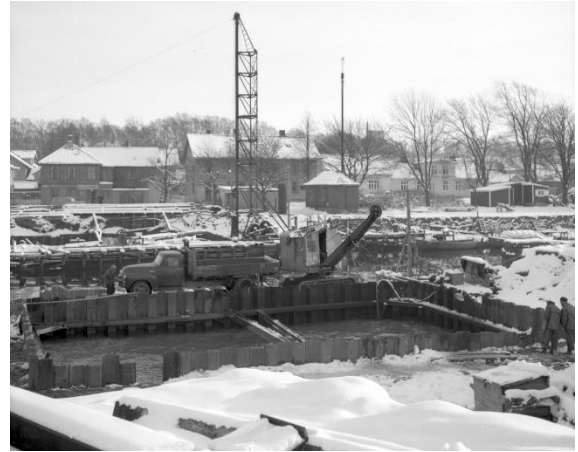
Figur 4-48 Bildet til venstre viser anleggsarbeidene i 1954 hvor kanalen ble spuntet og stengt under anleggsarbeidene. Hentet fra Mossehistorien.no

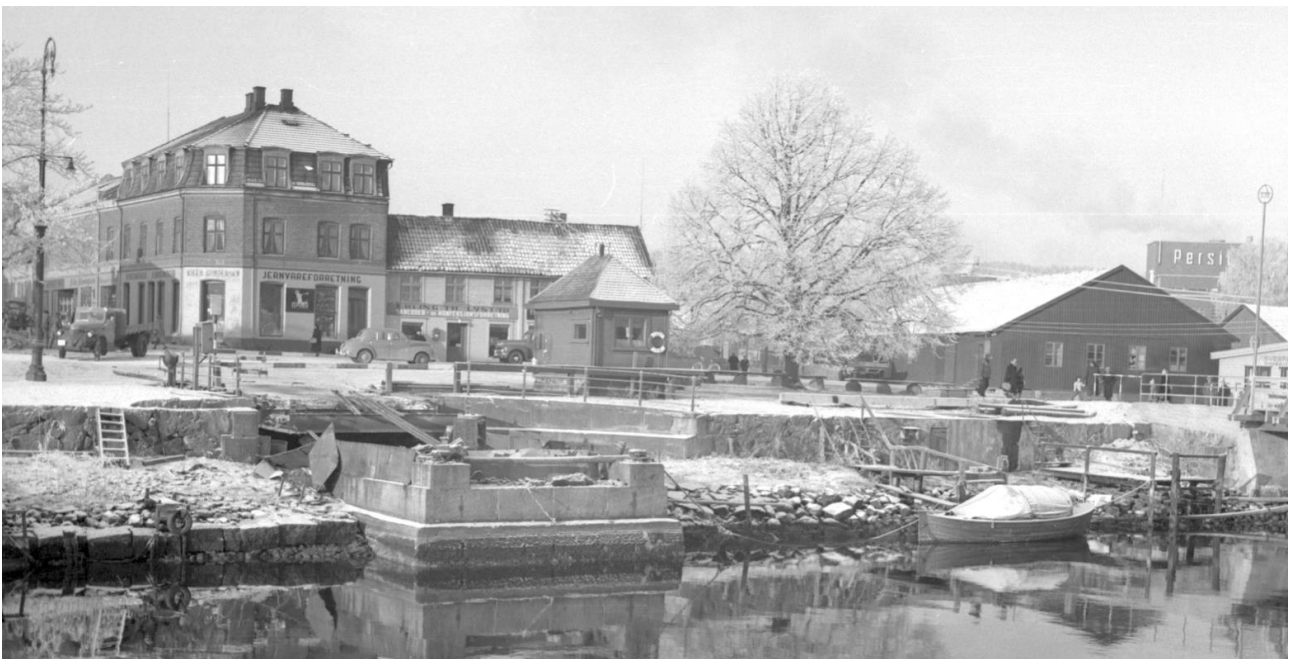
Figur 4-49 Værtfsgata under bygging av ny bru. Hentet fra mossehistorien.no

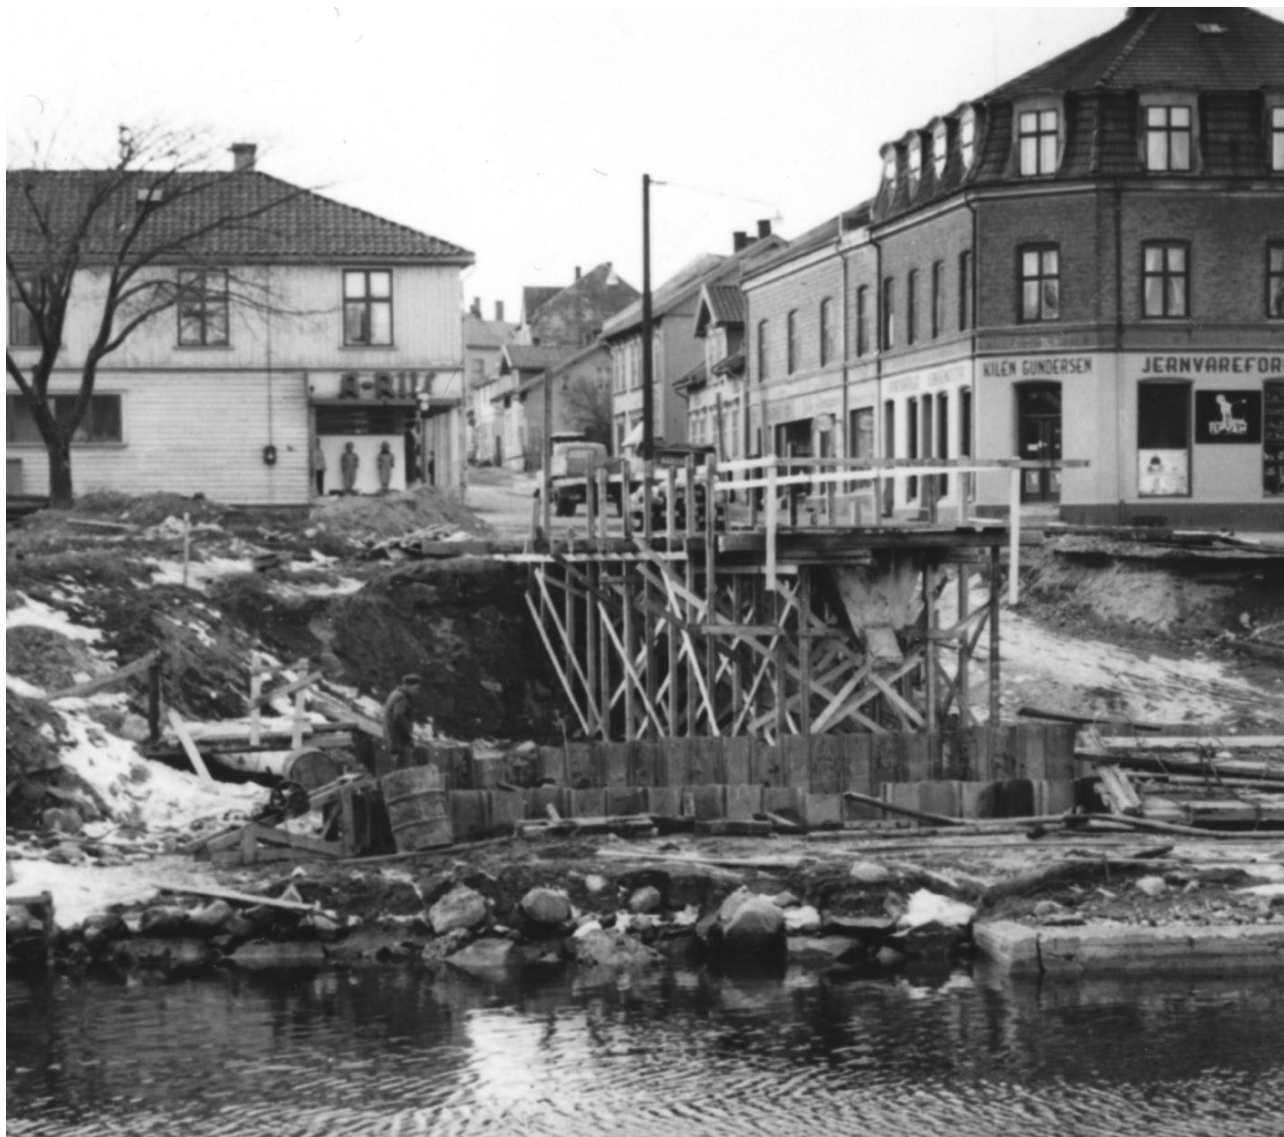
Figur 4-50 Klargjøring før bygging i 1955. Foto mossehistorien.no

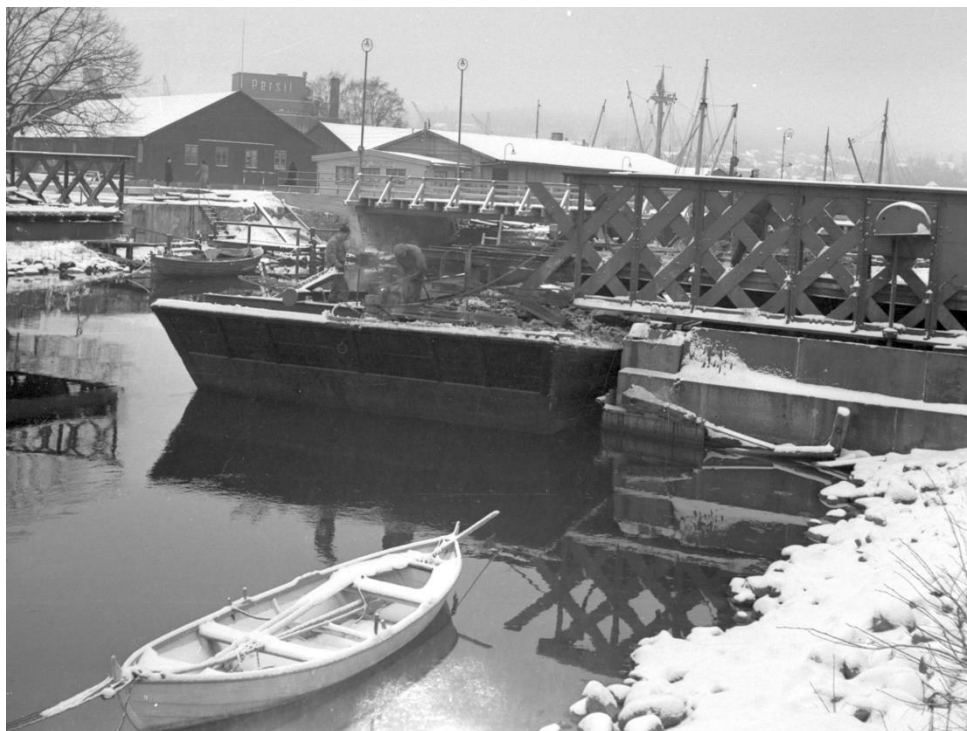
Figur 4-51 Ved demontering og byggingen av dagens bru ble det brukt lektere. Foto mossehistorien.no

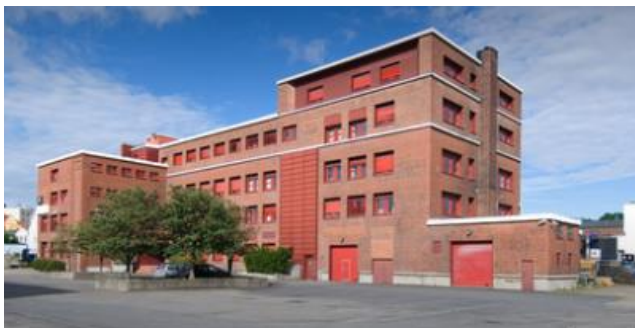
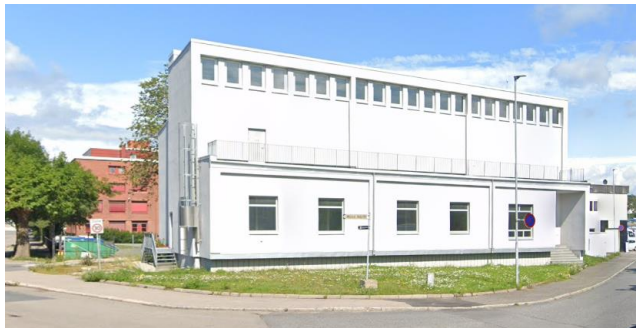
Figur 4-54 Persilfabrikken på "Alphatomten" er et eksempel på tidlig industriarkitektur fra 1939 til venstre og Jeløya Transformatorstasjon fra 1960-tallet til høyre.

Den gamle Persilfabrikken oppført i tegl og betong fra 1939 med kontorer og fabrikk som produserte vaskemiddel planlegges også revet til fordel for ny bebyggelse. Bygningen har store vindusfelt og stram stil med avtrappet teglarkitektur med forbilde i de første moderne fabrikk bygningene som vokstre frem med den «tidligste» industrien på Jeløy. Transformatorstasjon er ikke planlagt revet eller endret i fremtidige planer.

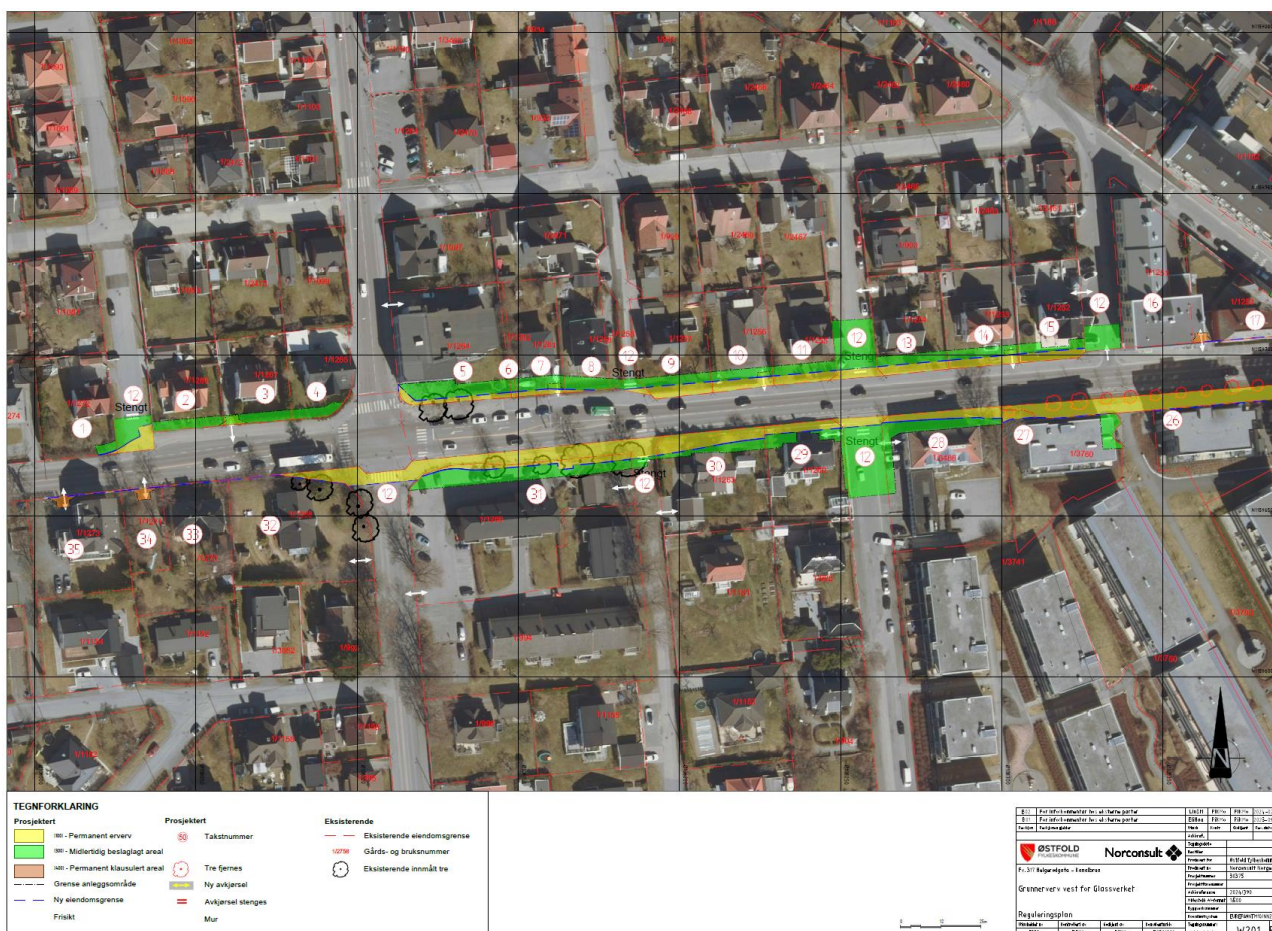
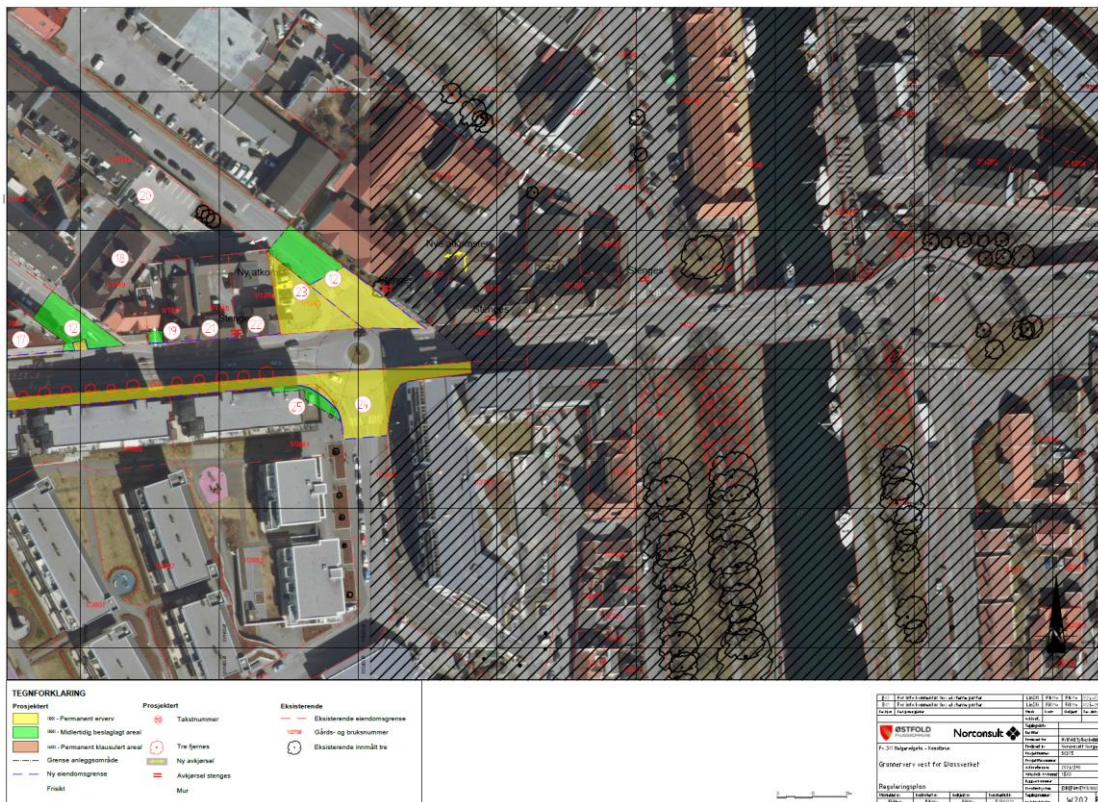
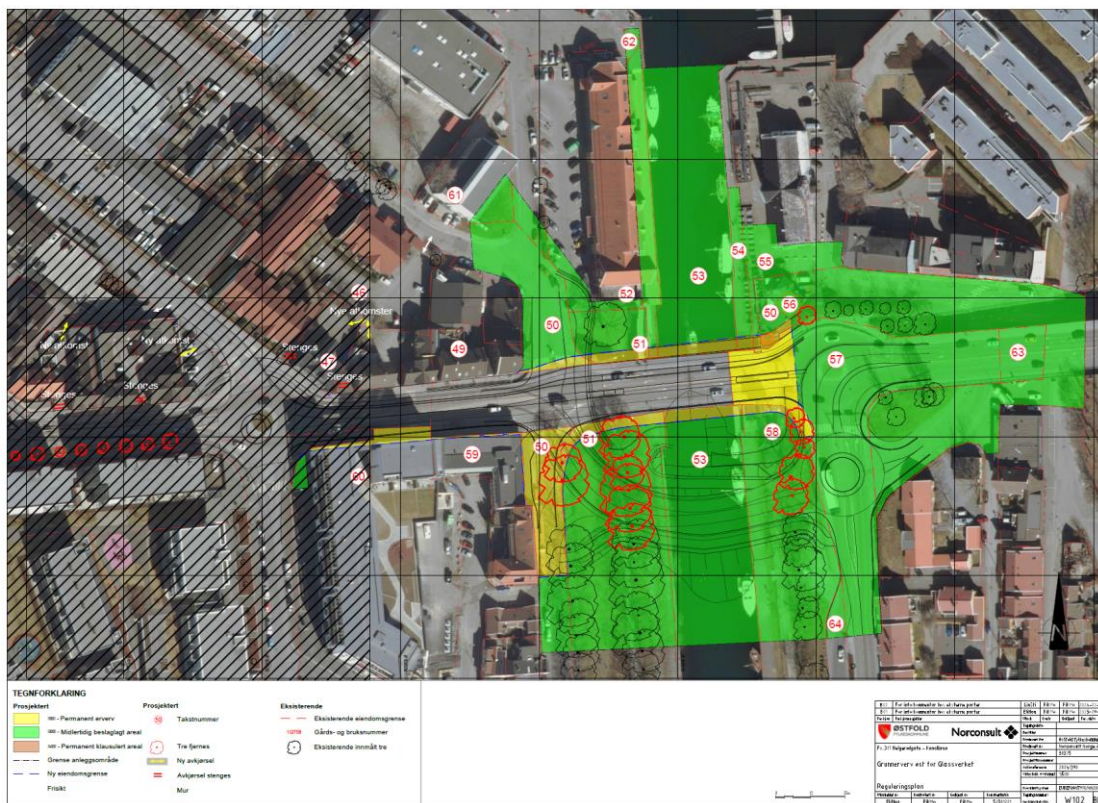
Tegningene nedenfor viser prosjektets første skisse med behov for både midlertidig og permanent erverv. Tegningene ble utarbeidet som grunnlag til grunnerv i februar 2024. De illustrerer planforslagets inngrep innenfor planområdet både for anleggs- og driftsfase med permanent og midlertidig erverv.

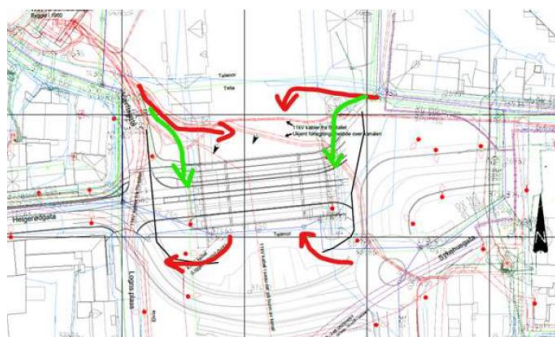
Figur 6-2 Forslag til tilkomster for anleggsområdene. Grønne piler for lekerløsning, og røde for oppfyllingsløsning.

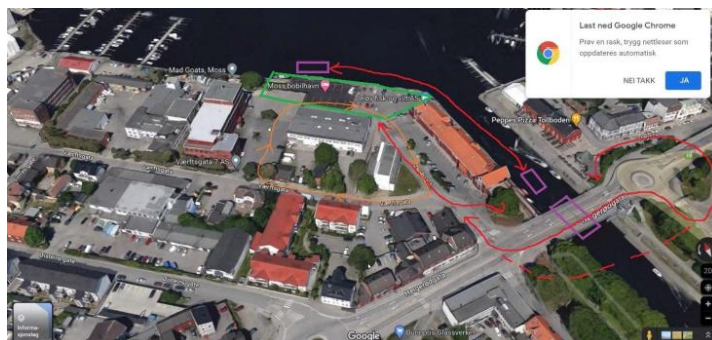
Figur 6-1 Illustrasjonen viser foreslåtte løsninger for anleggsstrafikk i rødt og oransje, leker i lilla og anleggsområde i grønn.

Interimsløsningen inkluderer en lekerløsning som vil supplere anleggsområdene ved brustedet. Lekteren vil hindre båttrafikk i kanalen fra nordsiden, men anses for å gi lite konsekvenser for kanalen i seg selv.

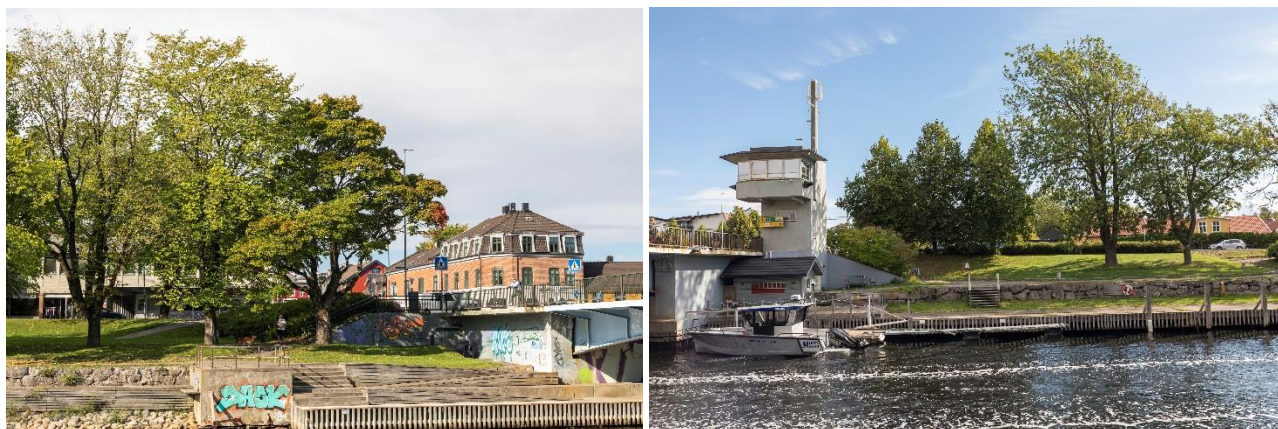
Figur 6-3 Interimsveien og anleggsgjennomføringen vil medføre at de nærmeste trærne til kanalbrua hugges. Foto Norconsult våren 2023.

Kanalparken vil ha begrenset tilgang i anleggsfasen og enkelte trær nærmest kanalbrua planlegges hugget for å gi plass til interimsløsning og anleggsområder. Den sørligste delen av Kanalparken vil kunne brukes som vanlig.

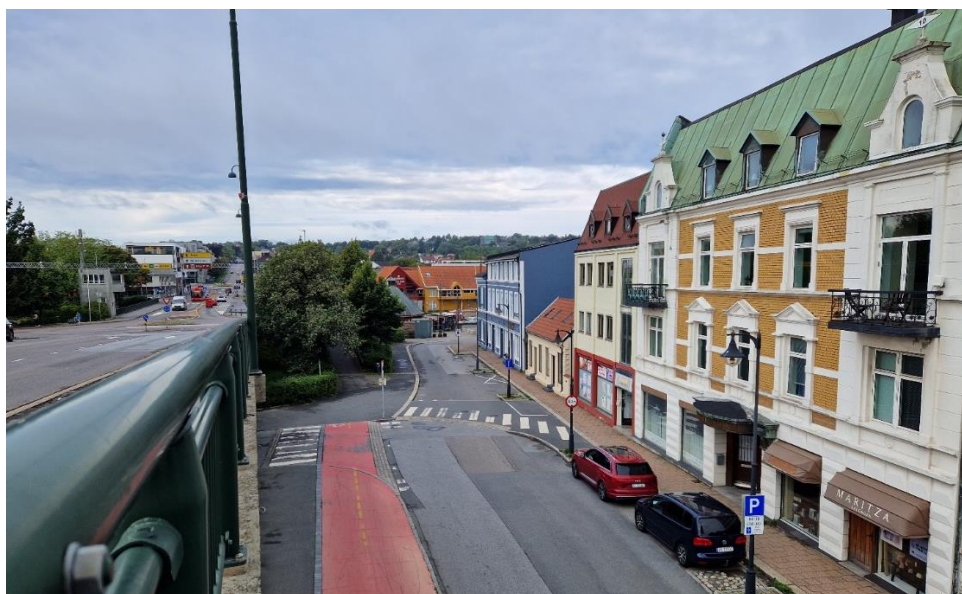
Figur 6-4 Det legges opp til at anleggstrafikken føres under Rådhusbrua og forbi vestligste del Jeløgata før trafikken føres bak fiskebasaren. Foto Norconsult våren 2023.

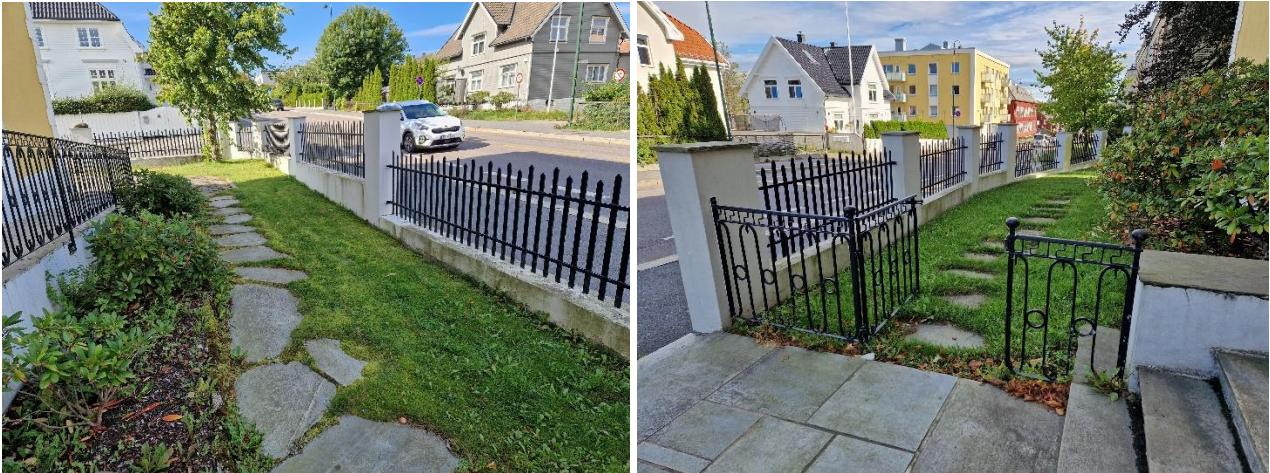
Figur 6-8 Forhagen sett ut mot Helgerødgata mot vest til venstre og øst til høyre. Foto Norconsult våren 2023.

For anleggsfasen er det viktig at tiltak for å ivareta dagens hageanlegg, spesielt hageanlegget ved Cort Adlers gate 8 og Helgerødgata 33 må prioriteres. For Cort Adlers gate 8 vil trafikken i en periode benytte fortauet på sørsiden av Helgerødgata og føres nærmere bygningen mens arbeidene pågår på nordsiden. Det samme gjelder plassen foran Helgerødgata 33, Gimle kino med mønsterbelagt brostein. Dersom det er

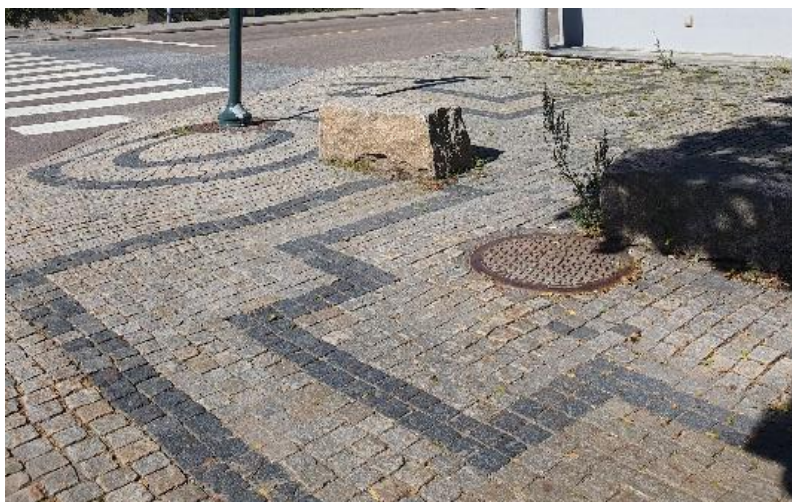
Figur 7-1 Bildet viser deler av mønsteret i brostein utenfor Gimle Kino. Foto Norconsult våren 2023

Gimle Kino har et flott dekke med mønsterbelagt brostein. Dette området bør bevares og forsterkes slik at det fremstår som et byrom i gateløpet. Mønsteret i belegningssteinen bør videreføres/kompletteres og gjenbrukes i driftsfase. Dersom det er nødvendig for anleggsfasen kan brosteinen midlertidig fjernes, lagres og tilbakeføres i samme dekormønster som den foreligger, ev. med en historisk komplettering av dagens dekormønster. Det er viktig at midlertidig vei ikke ødelegger historiske aspekter ved anleggene, og at gjerder, steinanretninger og eldre opprinnelige busker blir gjenopprettet på samme måte som beskrevet ovenfor. For å bevare mest mulig av dekket foreslås det å avslutte fortau og sykkelvei i grensen hvor dette dekket ligger i dag i stedet for å trekke asfalt helt ut til Gimlekrysset. Dette tiltaket vil bevare og fremheve kunsten i brosteinen og vil bidra til å forsterke området som en «plass» og et møtested med historiefortellende og miljøskapende verdi.

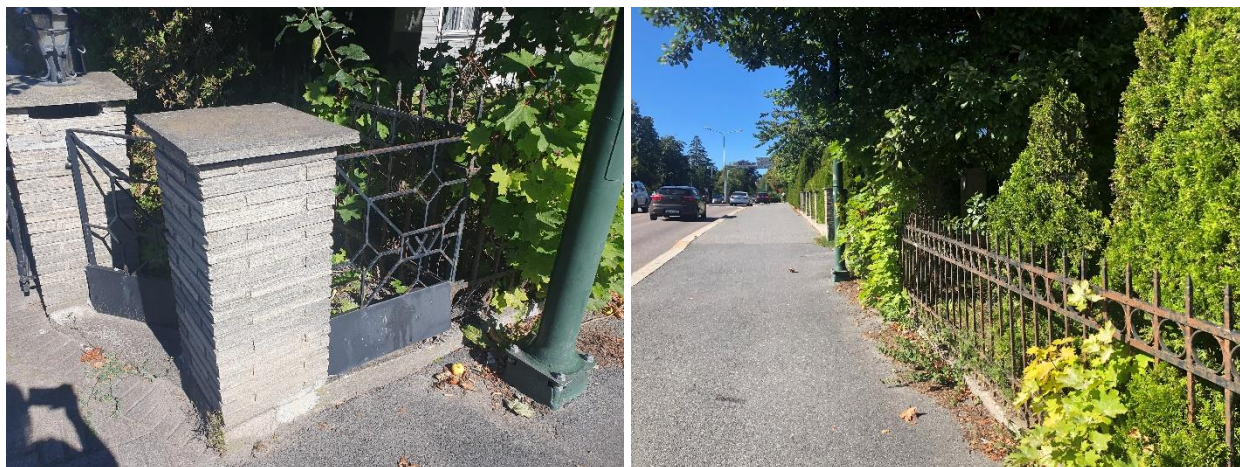
Figur 7-2 Gjerder utenfor Helgerødgate 25 og 3. Foto Norconsult våren 2023.

Deler av hageområdene med gjerder, herunder opprinnelige smijernsgjerder og hageanlegg vil bli revet som følge av anleggsgjennomføringen og erverv. Gjerdene er viktige visuelle elementer i gatebildet, og noen av de eldre gjerdene bør reetableres med stor grad av gjenbruk og som gode kopier at forhagene beholder sin karakter. Dette gjelder Helgerødgata 25, 3, 31 og 29. Gateløpet i denne delen preges av gjerder og hekk ut mot veien og dette bør videreføres. Eldre busker/trær i område ved massedisponering bør vurderes om kan få stå, og om eldre busker fra ca. 1900 tallet kan graves opp med røtter eller om mulig ta stiklinger fra. Ervervet område til masselagring skal tilbakeføres etter anleggsarbeidene. Dersom trær står i direkte område til rigg skal disse skjermes med stabile plater både mot stamme og røtter for å ikke ødelegge røtter og stamme.

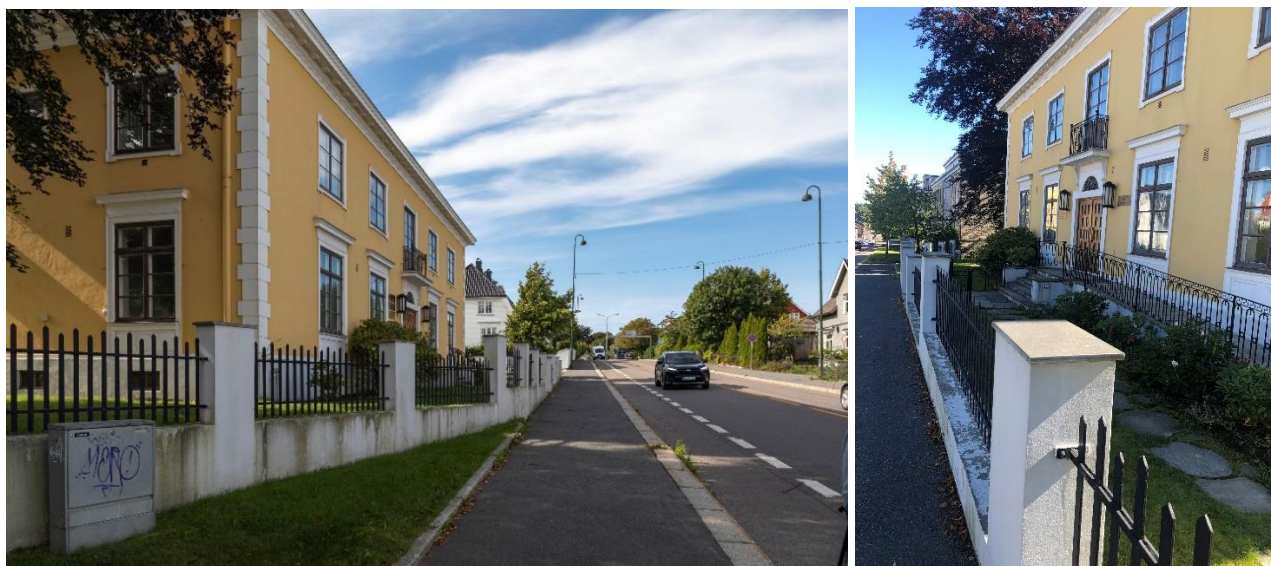
Figur 7-3 Bildet viser gjerde som tidligere har blitt tilpasset fortauet til venstre og til høyre er forhagen. Foto Norconsult våren 2023.
