## ► Fv. 317 Helgerødgata - Kanalbrua

Konsekvensutredning | Fagrapport kulturminner og kulturmiljø

Plan-ID 3103\_473

Oppdragsnr.: 52301221 Dokumentnr.: VFK.0.KUL.PLAN.R.002 Versjon: E01 Dato: 2024-03-22

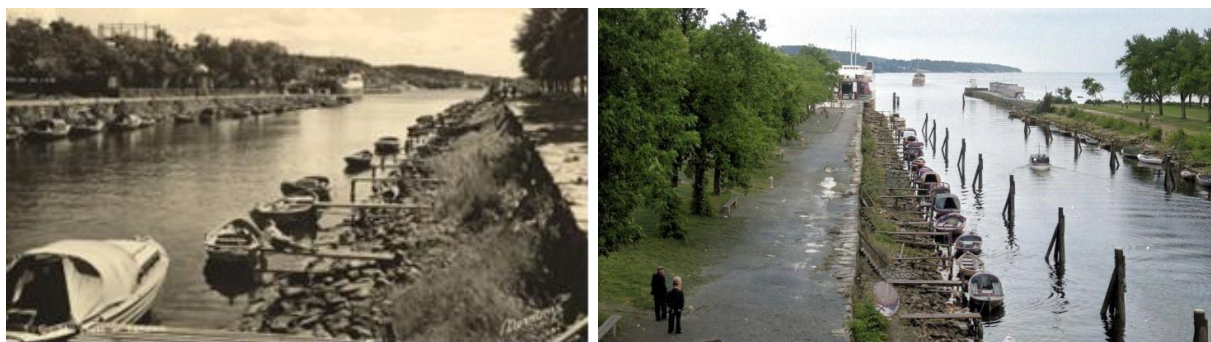
Figur 7-4 Bildet til venstre er tatt fra vestsiden av Kanalparken på 1950-tallet. Her er en nedre rekke med steinblokker synlig i vannkanten før det kommer mindre steiner og en ny rekke med steinblokker er fundamentet for gangveien. Bildet til høyre er tatt mot sør på den nye kanalbrua i 1957. Bildet viser rekken av steinblokker med et asfaltdække over. Nedenfor dette er det i dag anlagt en ny flate med asfalt som i dag fungerer som brygge for småbåter. Hentet fra [Mossehistorien.no](http://Mossehistorien.no)

Før dagens bru har det ikke vært mulig med en undergang for gående. Høyden på gangveiene er et tydelig historisk element som må bevares. Ny bru skal videreføre dagens gangpassasje under brua. For å bevare siktlinjer og helheten rundt kanalen må natursteinblokkene vise en mur på begge sider av kanalen. Dersom det av høydemessige årsaker er behov for å senke selve gangveien bør dette begrenses til rett under brua, og at natursteinsblokkene består i samme posisjon som øvrig murverk.

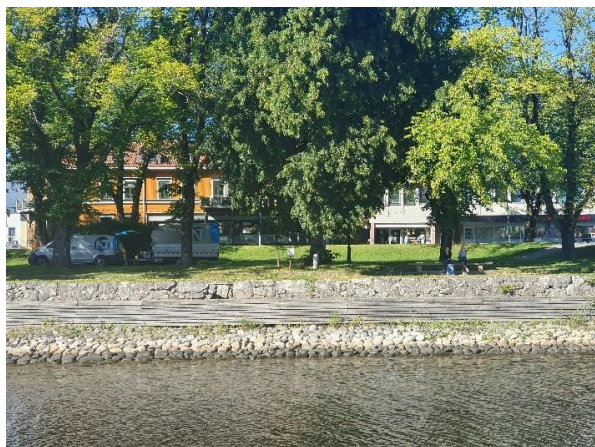
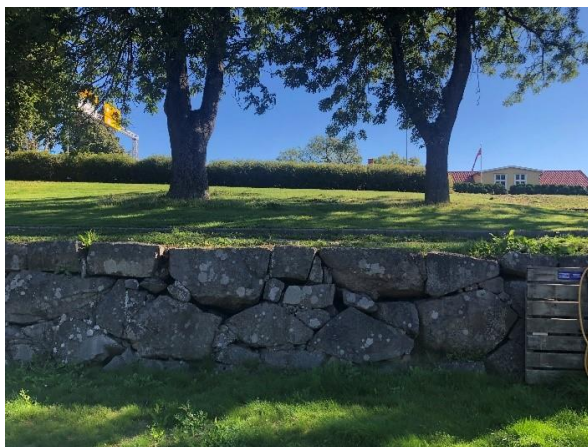
Figur 7-5 Bildene viser dagens situasjon med steinblokken, og pyntestein/steinmarkør fra 1855 på vestsiden. Foto Norconsult september 2023.

Der hvor steinmarkørene på land og andre kulturminner er i konflikt med anleggsarbeidene må de merkes og flyttes tilbake til opprinnelig sted ved endt anleggsperiode.

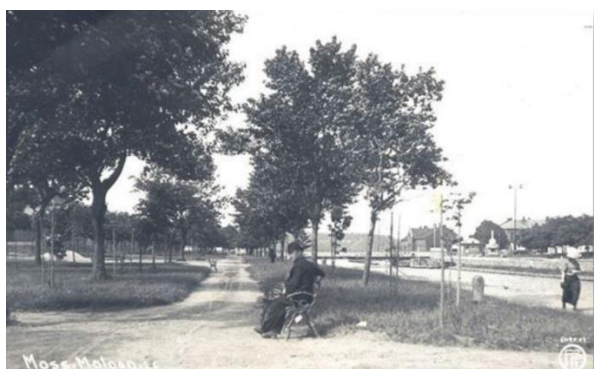
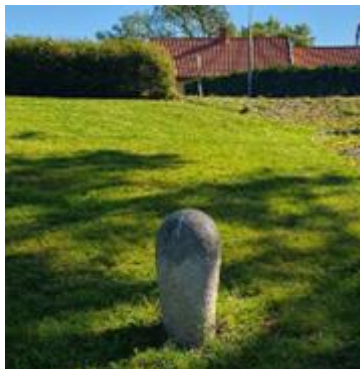
Figur 7-6 Bildet til høyre viser Kanalparken rundt 1900, med lik steinmarkør til høyre i bildet som fotografiet til høyre. Foto Norconsult september 2023.
