Områdestabilitet Vurderingsrapport

GEOT-2024-077-A

Fv 120 Huls bru, *FV120 K S4D1 m1600-m2500*

Dette notat beskriver vurdering av områdestabilitet for reguleringsplan for prosjektområdet i henhold til NVEs gjeldende veileder 1/2019, *Sikkerhet mot kvikkleireskred*.

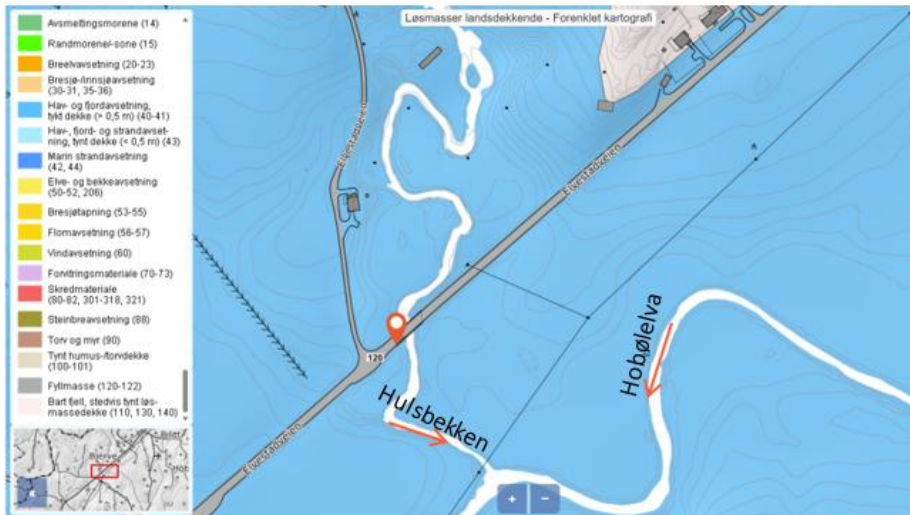
Figur 4: Topografi og kvartærgeologi løsmassekart som viser at løsmassene i området består av tykke marine avsetninger (NGU- løsmassekart)

Hele planområdet er vist på NGUs løsmassekart som tykt dekke av hav- og fjordavsetning, fig 4. Massene beskrives som sammenhengende, finkornet marin avsetning med mektighet opp til mange ti-talls meter.

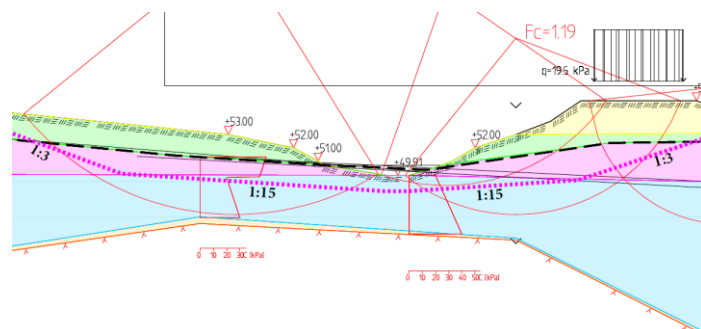
Figur 4.6. Prinsipp for vurdering av b/D (andel sprøbruddmateriale ovenfor den mest kritiske glideflaten) for typhellende terreng uten definert bunn av skrånning.

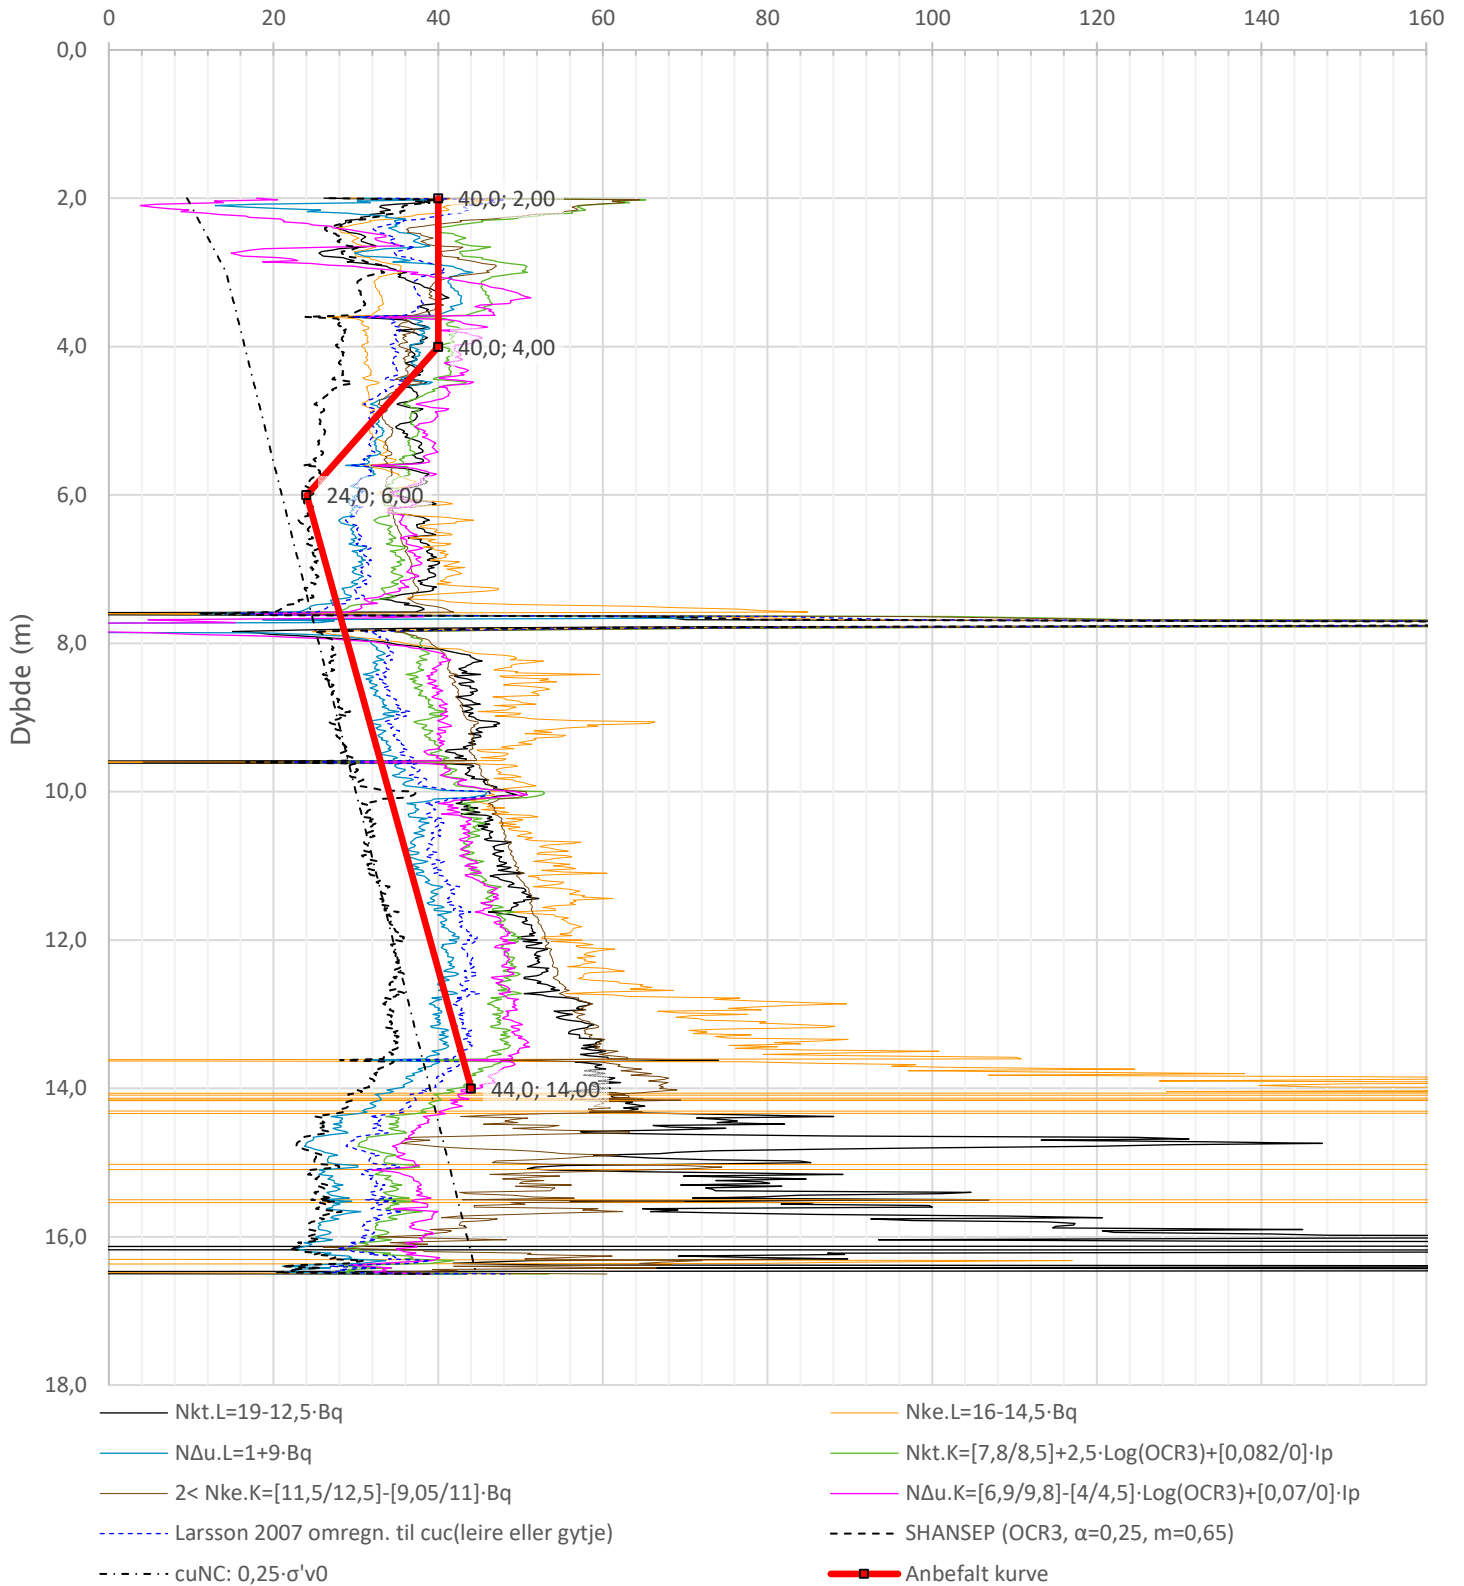
Udrenert aktiv skjærfasthet, c_{ucptu} (kPa)

| Prosjekt | | Rapportnummer: GEOT-2024-077-A | | Borhull |
| Fv 120 Huls bru | | | | Tot20 |

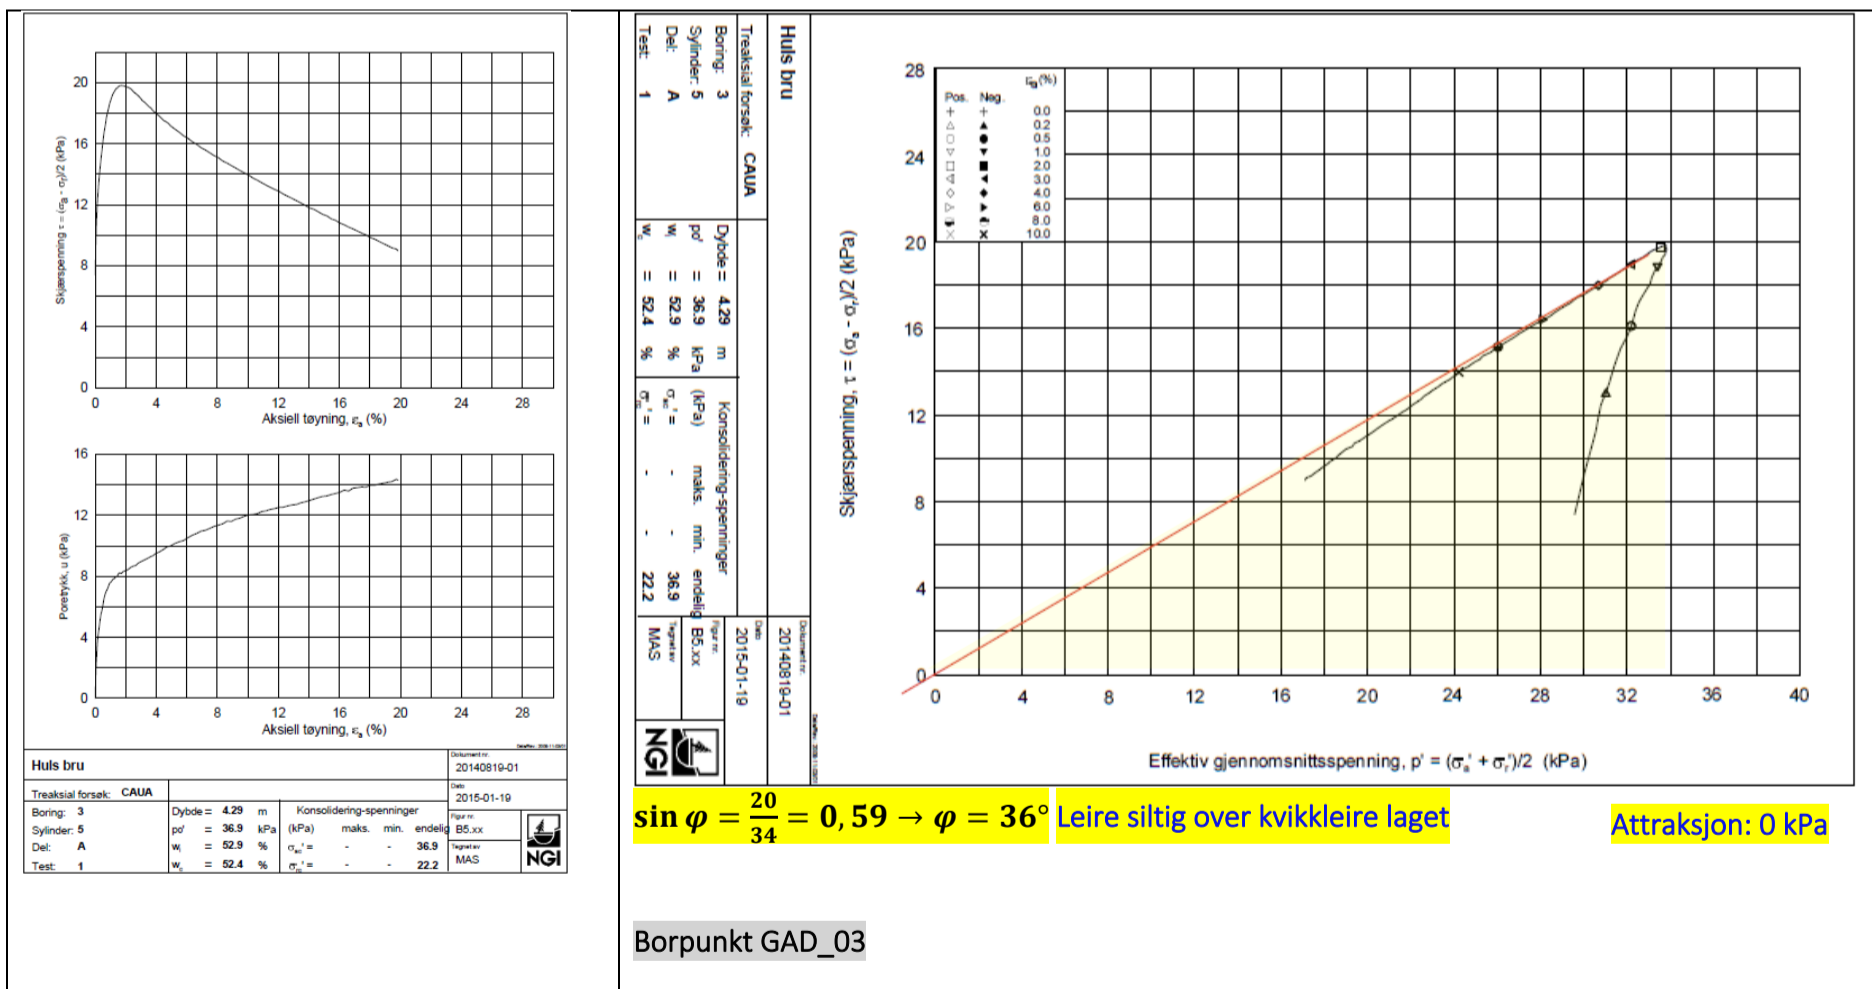
$$\sin \varphi = \frac{20}{34} = 0,59 \rightarrow \varphi = 36^\circ \text{ Leire siltig over kvikkleire laget}$$

Attraksjon: 0 kPa

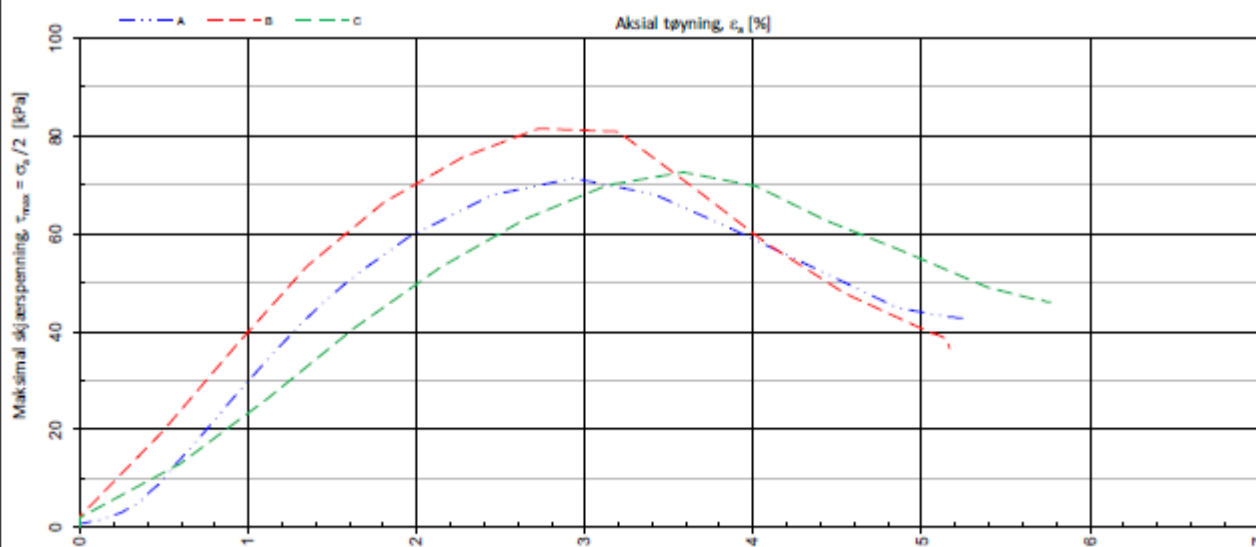
Vanninnhold av homogeniserte prøven: 52,7 Vanninnhold etter innblanding av bindemiddel: 47,1

| Prøve | Dybde intervall [m] | CKD | CEM II | Mengde [Kg/m ³] | Herdetid (dager) | w [%] | γ [kN/m ³] | ε _a [%] | c _u [kPa] | |
|---|---|---|---|---|---|---|---|---|---|---|
| B | 2,0-15,0m | 75 % | 25 % | 80 | 7 | 45,1 | 16,67 | 2,7 | 81,6 | |
| C | 2,0-15,0m | 75 % | 25 % | 80 | 7 | 46,1 | 16,60 | 3,6 | 72,6 | |

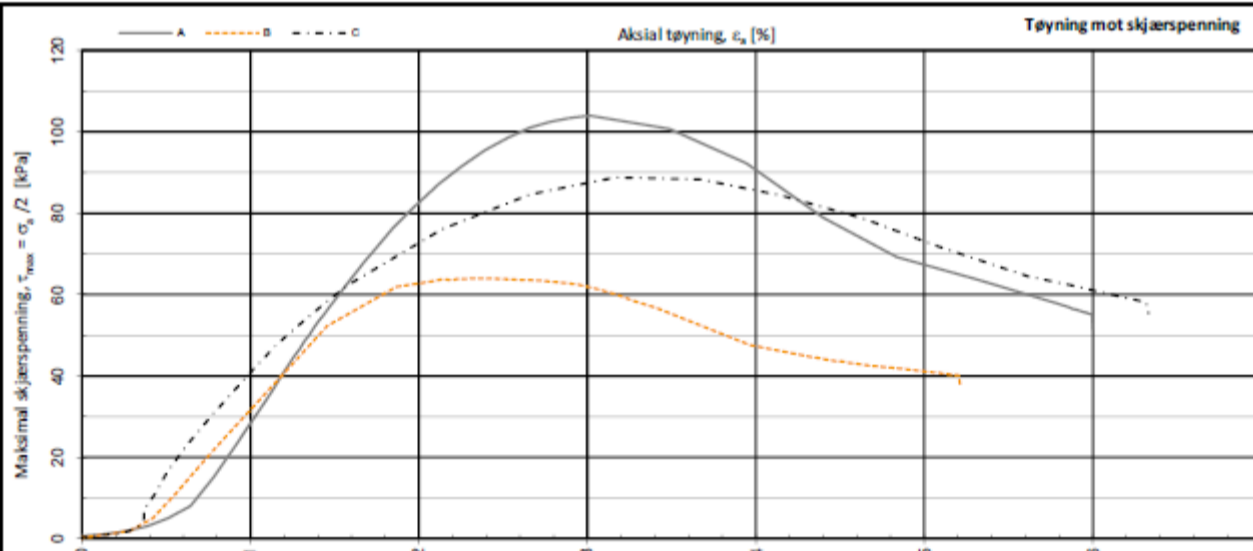
Vanninnhold av homogeniserte masse: 52,6 Vanninnhold etter innblanding av bindemiddel: 45,9

| Prøve | Dybde intervall [m] | CKD | CEM II | Mengde [Kg/m ³] | Herdetid (dager) | w [%] | γ [kN/m ³] | ε _a [%] | c _u [kPa] | |
|---|---|---|---|---|---|---|---|---|---|---|
| B | 2,0-15,0m | 75 % | 25 % | 100 | 14 | 45,9 | 16,56 | 2,3 | 64,0 | |
| C | 2,0-15,0m | 75 % | 25 % | 100 | 14 | 45,2 | 16,64 | 3,2 | 88,8 | |

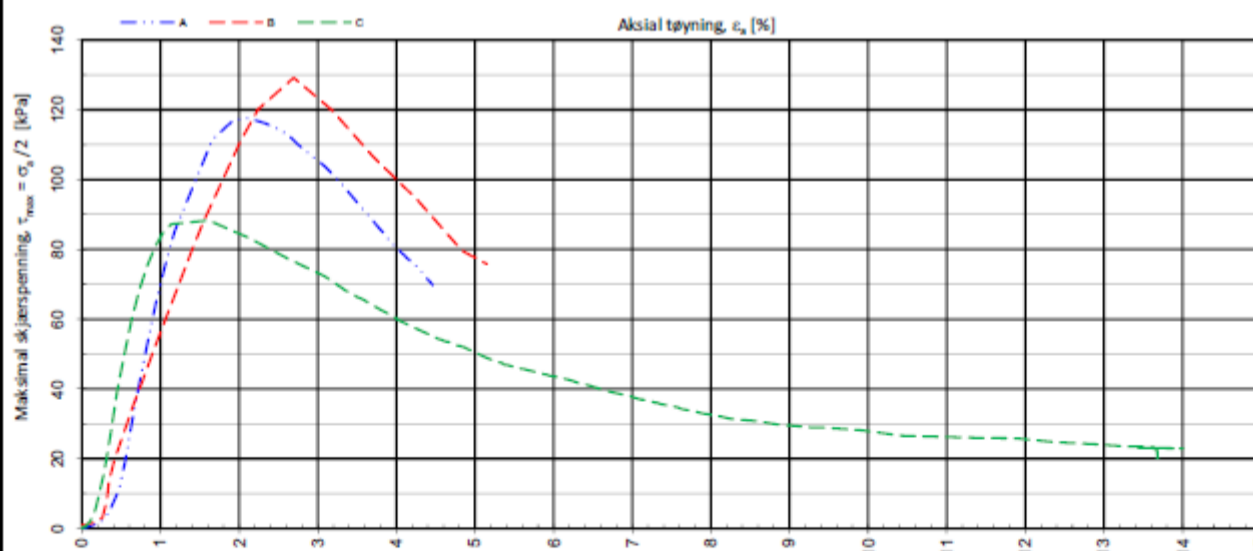
Vanninnhold av homogeniserte prøven: 52,6 Vanninnhold etter innblanding av bindemiddel: 45,6

| Prøve | Dybde intervall [m] | CKD | CEM II | Mengde [Kg/m ³] | Herdetid (dager) | w [%] | γ [kN/m ³] | ε _a [%] | c _u [kPa] | |
|---|---|---|---|---|---|---|---|---|---|---|
| C | 2,0-15,0m | 75 % | 25 % | 100 | 28 | 44,0 | 16,12 | 1,6 | 88,3 | |

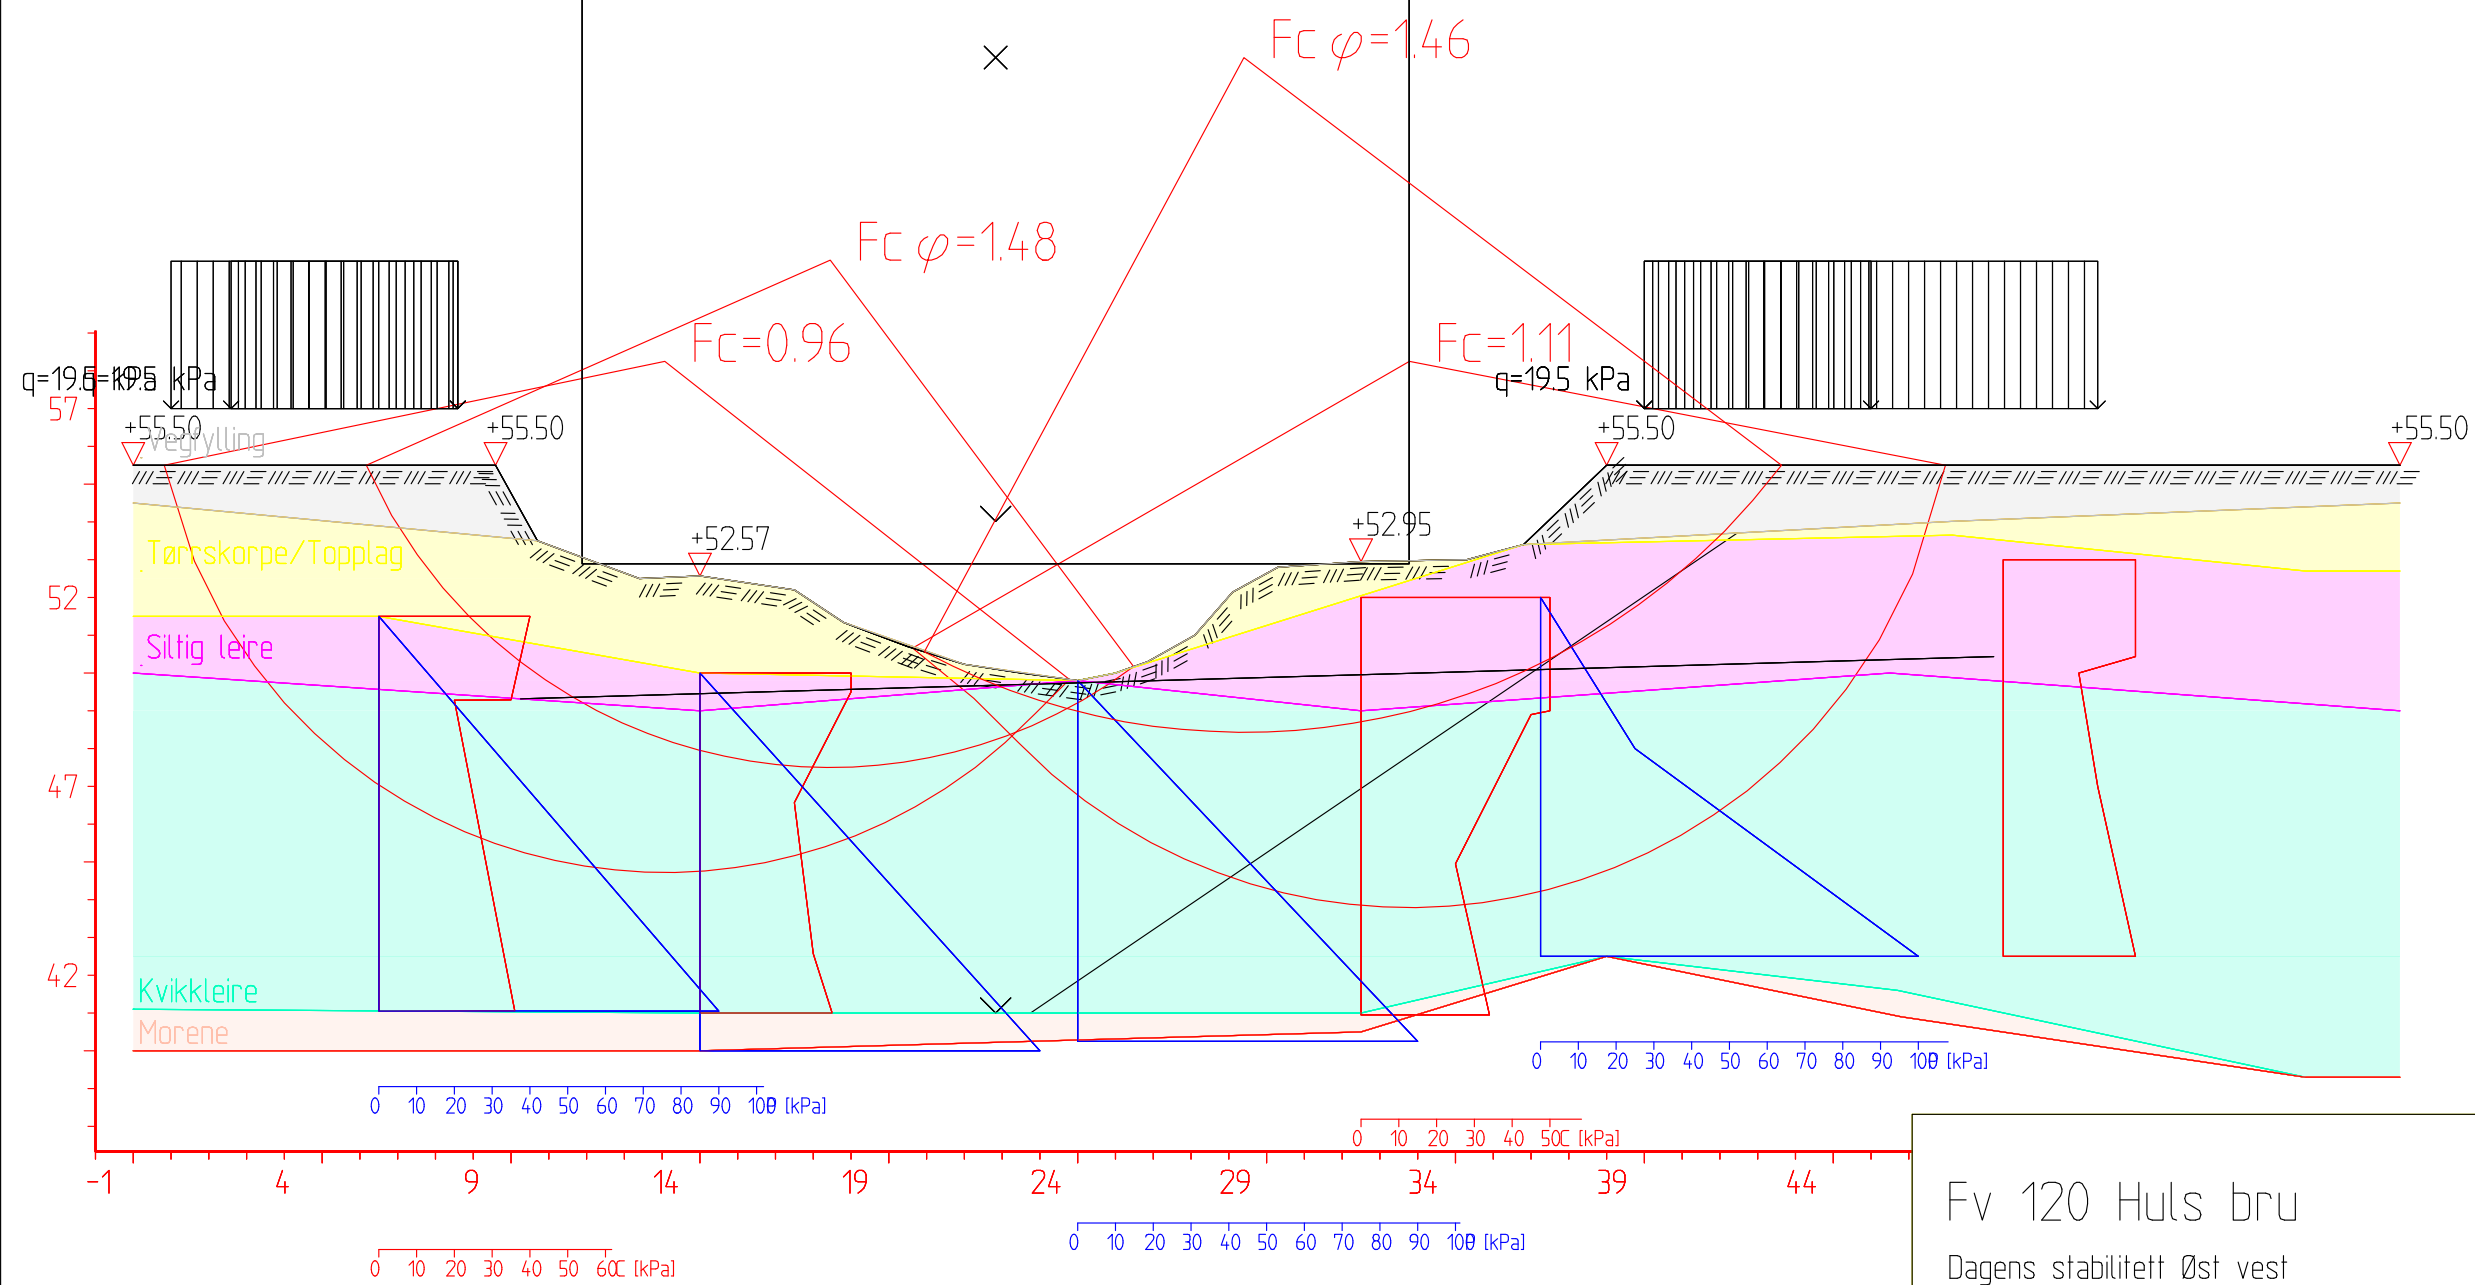
Fv 120 Huls bru

Dagens stabilitett Øst vest

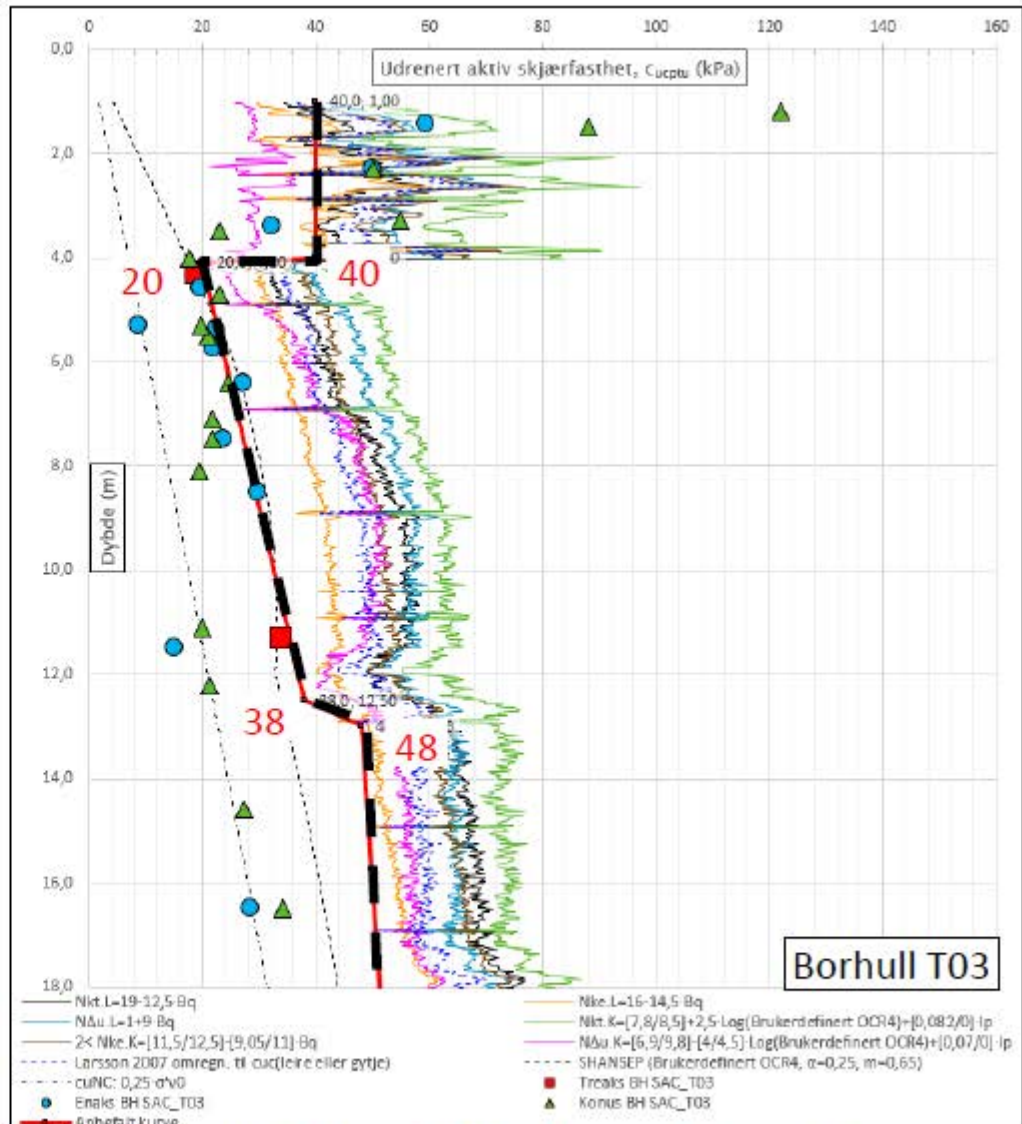
Karakteristisk skjærstyrke med tolkede aktive verdier fra borhull T01 og T03, utført av Statens Vegvesen.
