# REGULERINGSPLAN FOR GANG- OG SYKKELVEG DILLING – VANG MATJORDPLAN

RAP\_YM002\_Matjordplan

Matjordplan

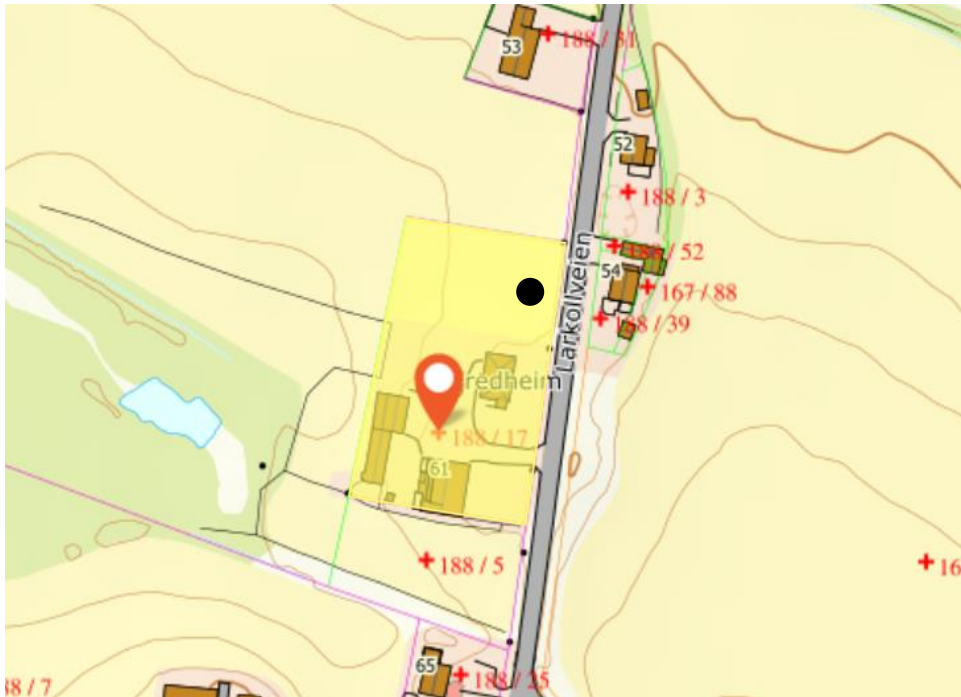
Figur 2-4. Viser utsnitt av eiendom 188/17 som ligger helt nord i planområdet. Deler av eiendommen og matjorda er allerede en del av Bane NOR sitt prosjekt. Svart prikk viser hvor prøvene på eiendommen er tatt.

Ny gang og sykkelveg starter ved eiendomsgrensen til 188/17. Jordet bærer preg av at deler av arealene ikke dyrkes. Tilliggende jorde på nordsiden av eiendomsgrensen (188/2) er kjøpt opp av Bane NOR og ligger brakk. På resten av jordet er det normal landbruksdrift.

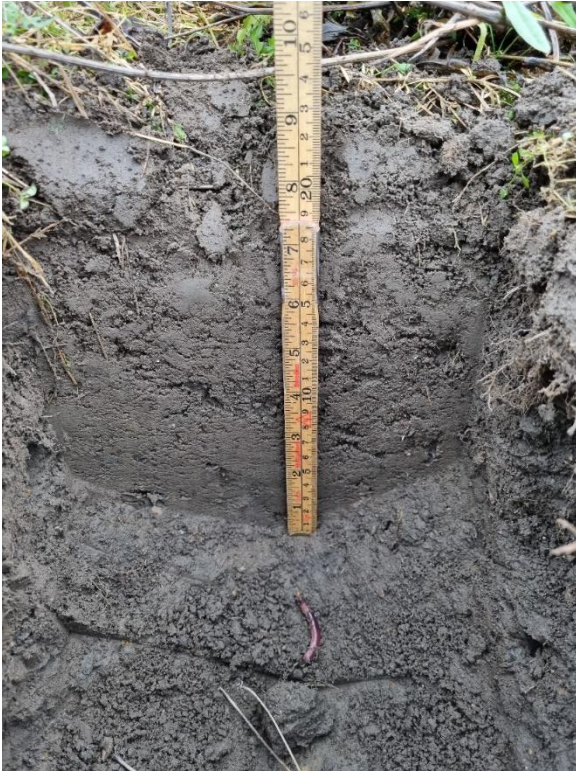
*Figur 2-5. Bildet viser matjorda på eiendom 188/17.*

Utført graveprøve med visuell vurdering av A-sjiktet (matjordlaget) er over 10 cm tykt, se Figur 2-5. Jordlagene glir over i hverandre og det er vanskelig å skille mellom A- og B-sjikt.

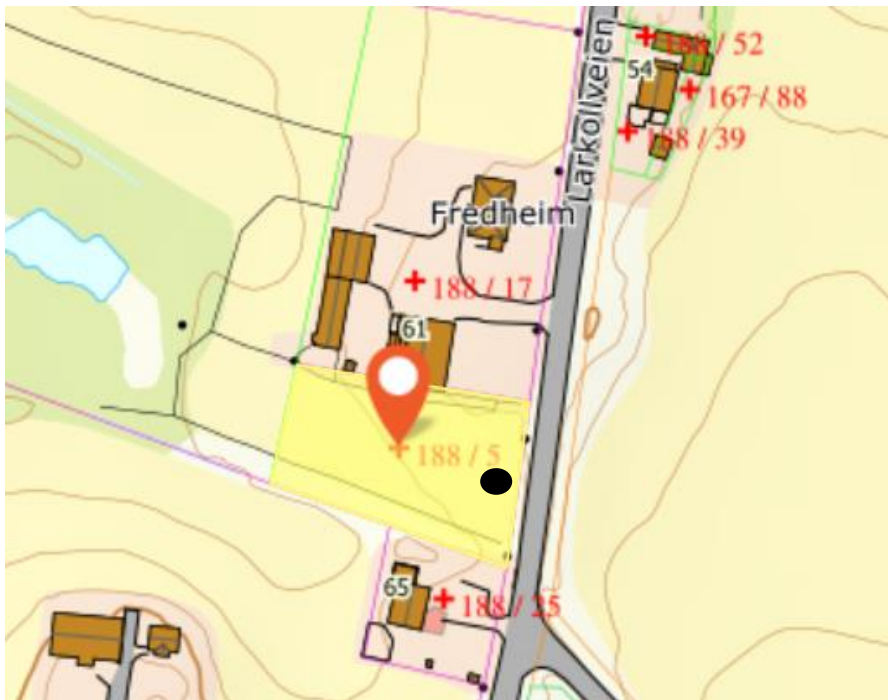
Figur 2-6. Viser utsnitt av eiendom 188/5 som ligger nord i planområdet. Matjorda dyrkes ikke på eiendommen, men benyttes som beite for hest. Svart prikk viser hvor prøven på eiendommen er tatt.

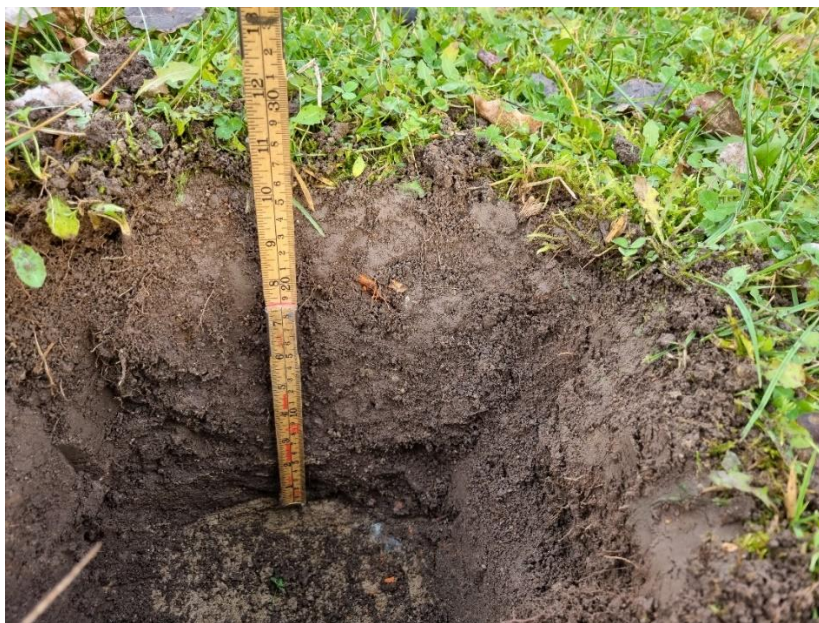
Figur 2-7. Bildet viser matjorda på eiendom 188/5.

Eiendommen bærer preg av å ikke vært dyrket på en stund og området benyttes som beitemark og opphold/inngjerding for hest. Utført graveprøve med visuell vurdering av A-sjiktet (matjordlaget) er over 10 cm tykt. Jordlagene glir over i hverandre, men det er mulig å skille et noe mørkere B-sjikt. Det er ikke gravd ned til C-sjikt.

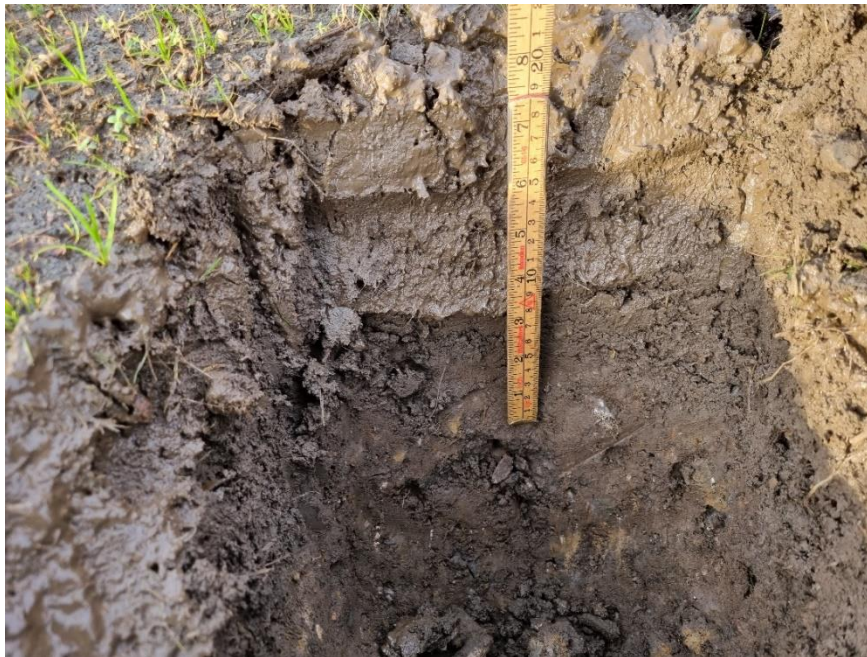
Figur 2-9. Bildet viser matjorda på eiendom 188/5.

Eiendommen driftes i dag med gressproduksjon. Utført graveprøve med visuell vurdering av A-sjiktet (matjordlaget) er over 10 cm tykt. Jordlagene glir over i hverandre, men det er mulig å skille et noe mørkere B-sjikt. Det er ikke gravd ned til C-sjikt. Jordprofilen viser noe fuktig jord.

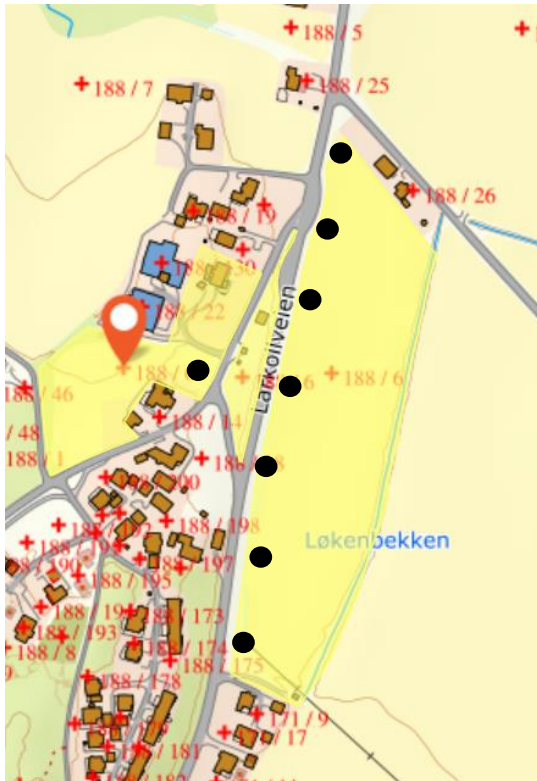
Figur 2-10. Viser utsnitt av eiendom 188/6 hvor matjorda dyrkes. Eiendommen er delt av fv. 119 i dag med drivverdig matjord på begge sider av vegen. Svarte prikker viser hvor prøvene på eiendommen er tatt.

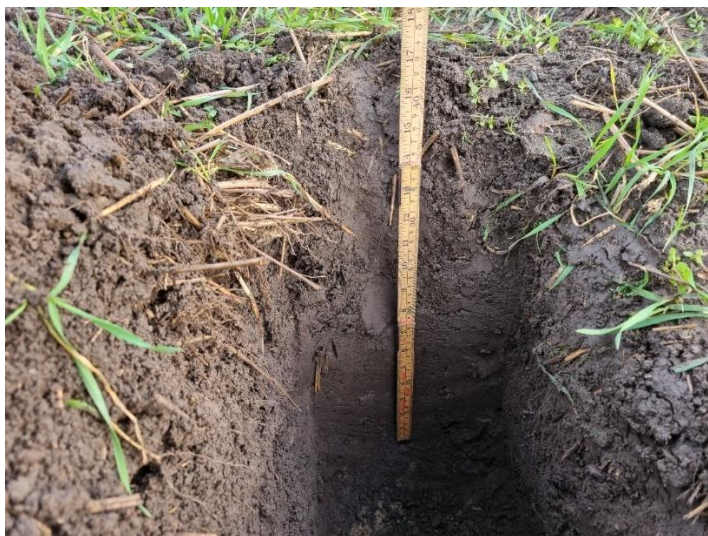
Figur 2-11. Bildet viser matjorda på eiendom 188/6.

Eiendommen driftes i dag som matjord, på begge sider av vegen. Utført graveprøve med visuell vurdering av A-sjiktet (matjordlaget) er over 10 cm tykt. Jordlagene glir over i hverandre, men det er mulig å skille et noe mørkere B-sjikt. Det er ikke gravd ned til C-sjikt. Forpakter på eiendommen opplyser at det stedvis er dårlig drenering.

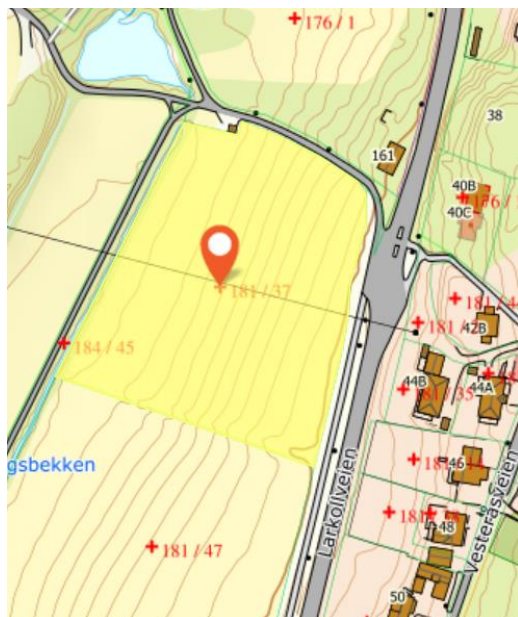
Figur 2-12. Viser utsnitt av eiendom 181/37 hvor matjorda dyrkes.

Eiendommen driftes i dag med gressproduksjon. Det er ikke utført graveprofil på eiendommen. Det er planlagt midlertidig rigg- og anlegg på den delen av jorden som grenser til Larkollveien og eksisterende gangveg i nord hvor det blant annet skal etableres midlertidig arealer for gang og sykkel til Vang skole. Det må i byggeplan vurderes om ytterligere prøvetaking og kartlegging skal gjennomføres her.

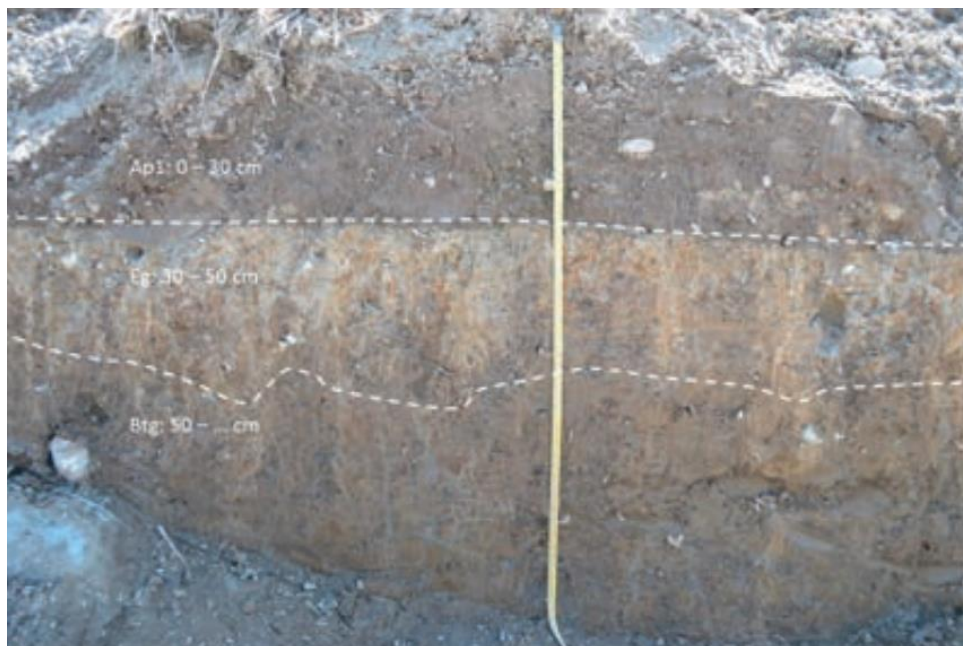
Figur 5-2. viser eksempel på matjordprofil av leirjord. Fra Holstad, Ås. (Foto: Trond Knapp Haraldsen, kilde: Fylkesmannens veileder for planering og jordflytting, NIBIO).

- > Alle jordlagene skal tas av så nøyaktig som mulig, slik at man unngår innblanding av jord fra underliggende sjikt. Matjordlaget må identifiseres i felt, og utførende må ha kunnskap om matjord slik at denne blir identifisert og behandla i tråd med punktene på denne lista.
- > Ranker med matjord bør merkes med gnr/bnr, og type matjord.
- > Ulike jordlag skal ikke blandes, ettersom jorda har forskjellig egenskaper. Se figur under som eksempel på identifisering av ulike jordlag.
