# Planbeskrivelse

Detaljregulering for ny Kjøkøysund bru

Fredrikstad kommune

Planforslaget er utarbeidet av Sweco Norge AS

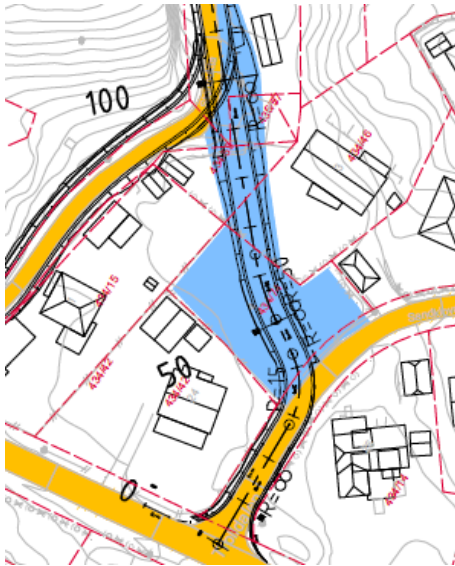
*Figur 4 Utklippet viser forslaget til anleggsvei via Sandklova, men det er valgt å benytte Stenbukta. (Kilde: Sweco Norge AS)*

For å hensynta de store eikene er det gjort en vurdering av om det finnes andre muligheter for anleggsvei i området. Det er sett på en løsning med forslag til midlertidig anleggsvei fra Sandklova, se figur 4 hvor dette forslaget er skissert. Denne løsningen vil være et bedre alternativ for den utvalgte naturtypen hul eik. Ulempen ved denne løsningen er at anleggsveien vil gå over en lekeplass, gjennom

Videre ble det er gjort en helhetlig vurdering av fordeler og ulemper for de to anleggsveiene, og det er konkludert med å bruke den eksisterende veien Stenbukta. Samtidig skal det etterstrebes å bevare eikene langs denne veien på best mulig måte.

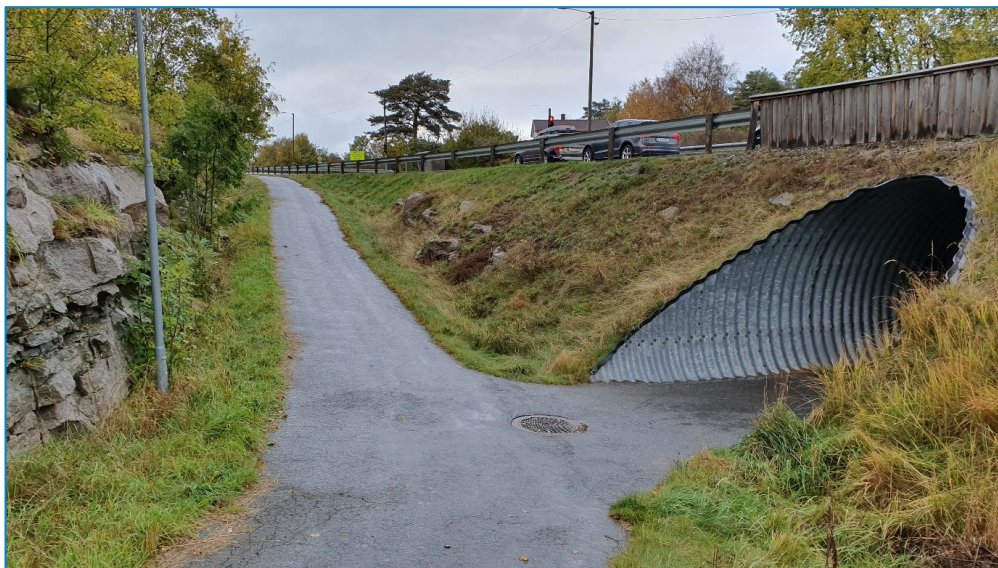
Det er en gang- og sykkelundergang under fylkesveien mellom Kjerreveien og Nordre Rekin, som knytter sammen bussholdeplassene Kjøkøy (retning sør) og Kjøkøy (retning nord), se figur 12. Undergangen er ikke utformet i henhold til dagens krav. Den er for smal, oppfyller ikke krav til frihøyde og har ikke gode nok siktforhold. Denne undergangen og de tre veiene som krysser under fylkesveien og Kjøkøysund bru (nevnt under "Kjørevei", s.17) binder sammen områdene på østsiden og vestsiden av fylkesveien. Undergangen er ikke en del av planområdet.

Figur 12 Gang- og sykkelundergang mellom Kjerreveien og Nordre Rekin (Foto: Sweco Norge AS)

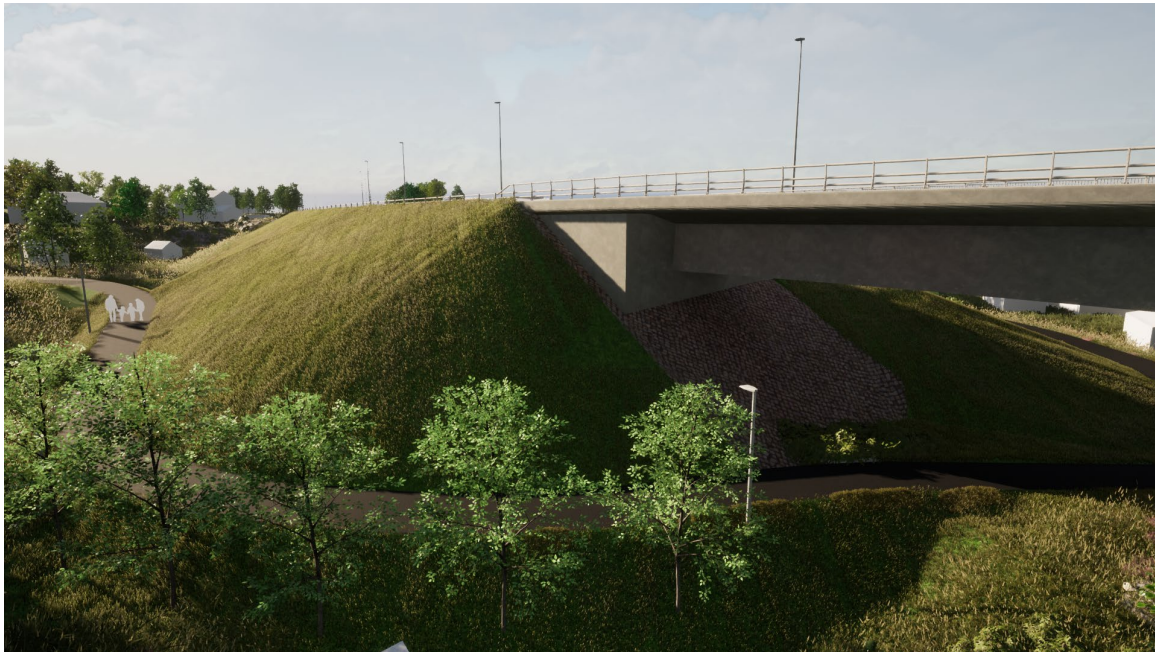
*Figur 20 Illustrasjonen viser forslag til ny gang- og sykkelvei langs ny brufylling på Kjøkøy. Denne vil koble sammen Nordre og Søndre Rekin (Illustrasjon: Sweco Norge AS).*

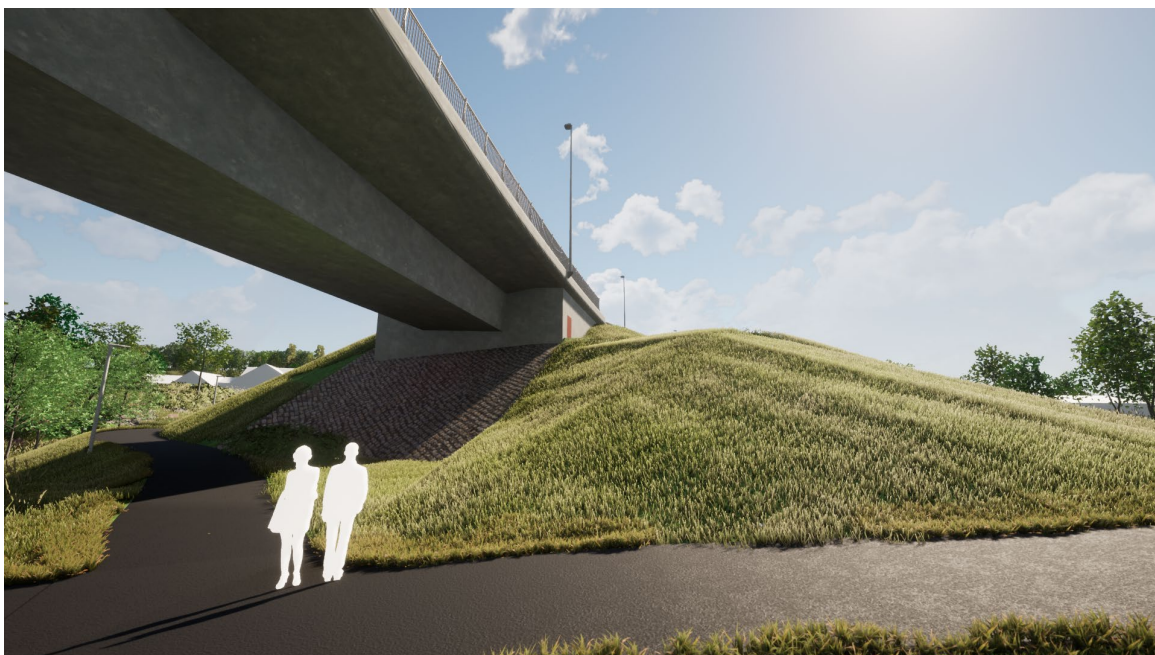
*Figur 21 Til høyre i illustrasjonen vises dagens brufylling hvor det foreslås anlagt utsiktspunkt. Planlagt gang- og sykkelvei i front og langs brufylling vil koble sammen Nordre og Søndre Rekin (Illustrasjon: Sweco Norge AS).*

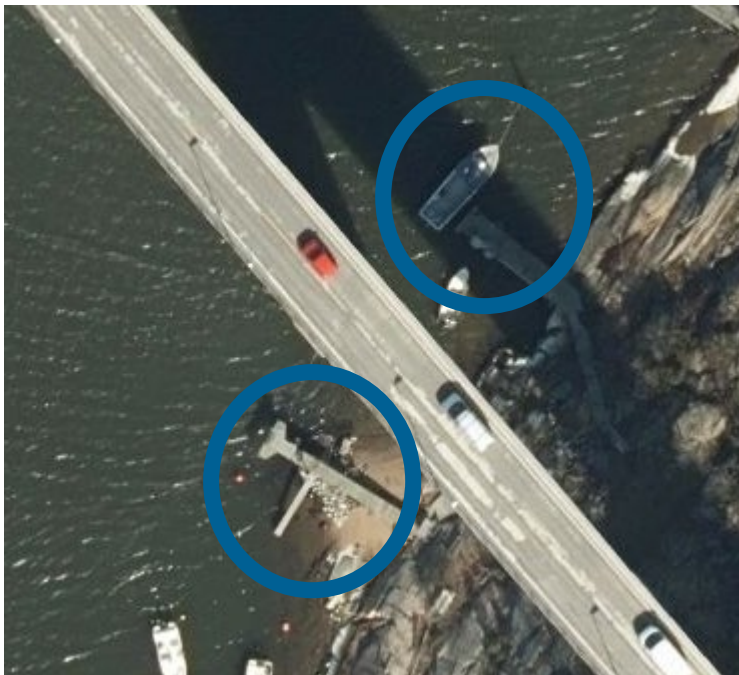
Veiadkomsten til bryggeanlegget i Stenbukta vil bli opprettholdt i byggeperioden. For bryggene innenfor planområdet på Kjøkøy vil det i utgangspunktet ikke være tilgang til bryggene innenfor anleggsbeltet. De aktuelle bryggene er vist i bildet under.

*Figur 23 Bildet viser de to bryggene som ikke vil være tilgjengelige i anleggsperioden. (Kilde: norgeskart.no/Sweco Norge AS)*

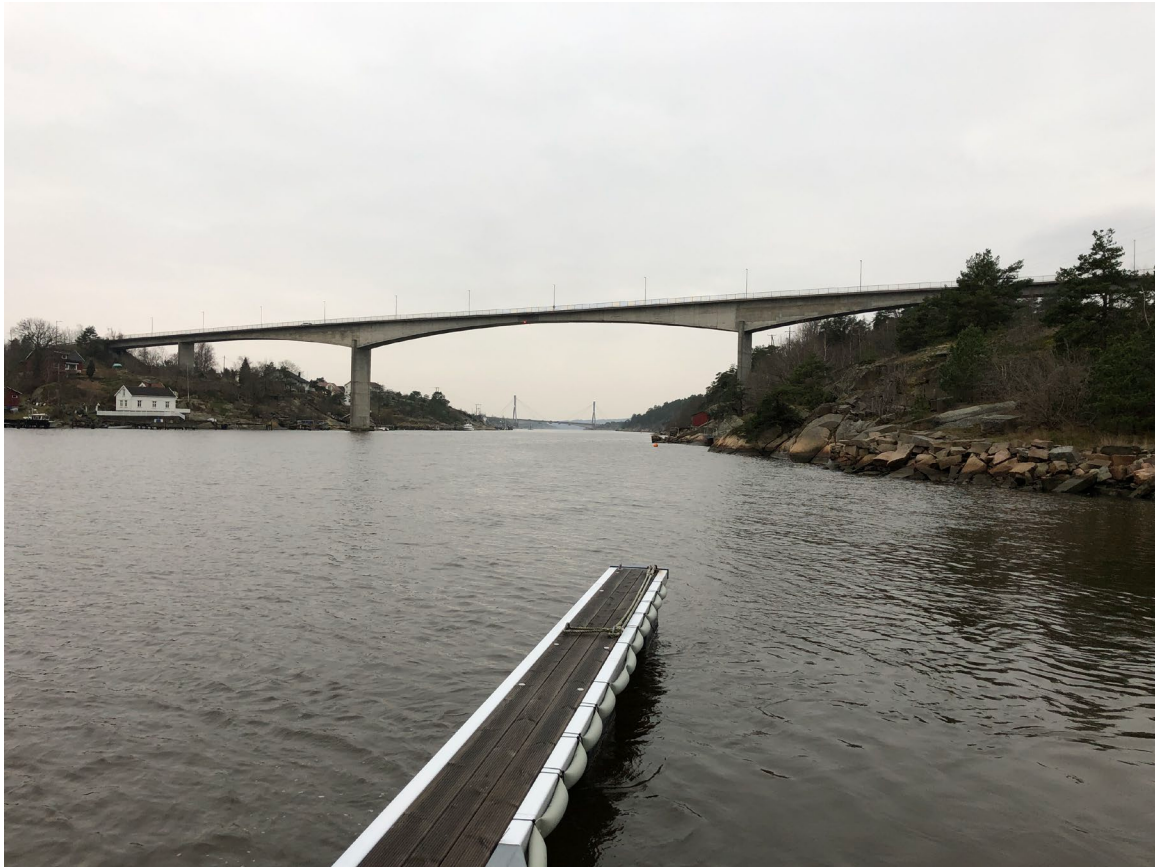
*Figur 24 Bildet viser eksisterende bru, sett fra Sandbukta (Foto: Sweco Norge AS)*

Dagens bru sto ferdig i desember 1970 og er ei betongkassebru med totallengde 375 meter. Brua har 6 spenn og hovedspennet på 110 meter over Kjøkøysundet med tilhørende sidespenn, er ei fritt frambyggbru, det vil si en betongkasse med variabel høyde. Brubredden varierer mellom 8-9 meter.

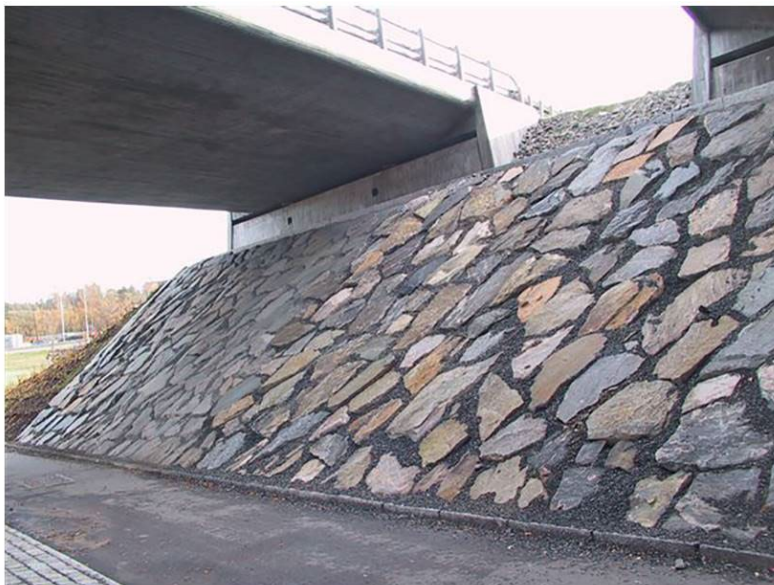
*Figur 34 Eksempel på steinplastring under bruskylgje (Foto: Sweco Norge AS)*

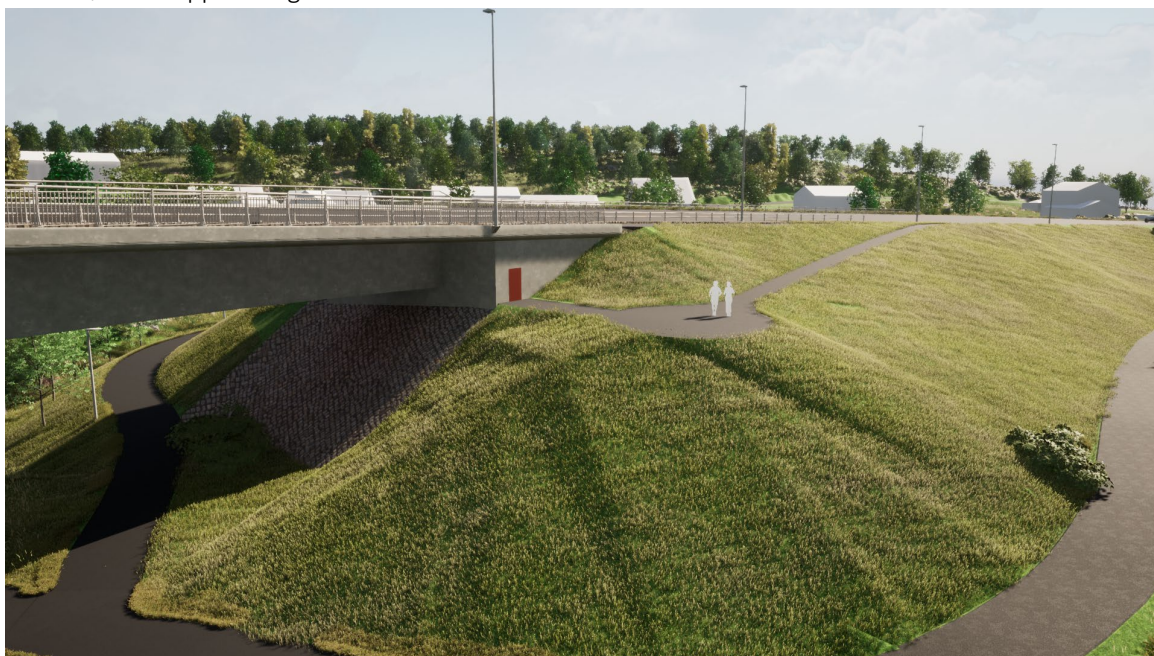
*Figur 37 Illustrasjonen viser forslag til utforming av utsiktspunkt på eksisterende brufylling. Fra samme nivå som utsiktspunktet er det planlagt tilkomst til landkar (Illustrasjon: Sweco Norge AS).*

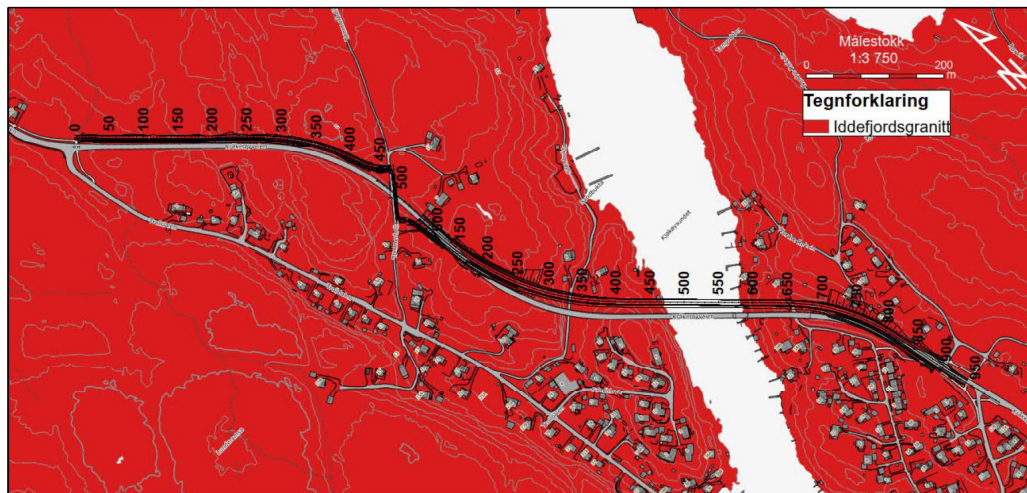
Berggrunnen i området består utelukkende av Iddefjordsgranitt (også kjent som Østfoldsgranitt eller Bohusgranitt).

Figur 64 Bergrunngeologisk kart (Kartkilde: NGU)

Bergmassen er massiv og homogen. Overflaten fremstår som glatt, men er ru i mindre målestokk. At bergoverflaten fremstår som glattpolert er et resultat av isskuringen av innlandsisen fra siste istid.

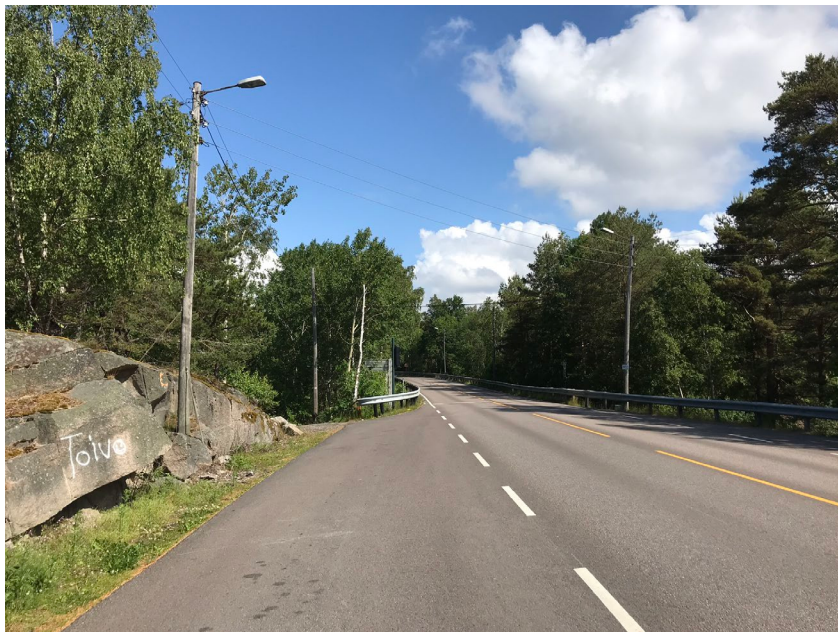
Ved bussholdeplassene nord for eksisterende bru går veibelysningen over til vestsiden av kjørevei og følger denne siden over brua, mens den på Kjøkkøy skifter side til østsiden av kjøreveien. På Kjøkkøy er armaturene montert i trestolper med tilhørende luftstrekk.

Fra Søndre Rekvinn til Nordre Rekvinn er det lavspenningskabler og tele-/fiberskabler som krysser kjøreveien under bakken. Rett nord for avkjøring til Kjerreveien krysser det en høyspentlinje i luftstrek.

Figur 73 Kråkerøy v/bussholdeplasser sett nordover. (Foto: Sweco Norge AS)
