1. Statens vegvesen,  
Geoteknisk datarapport B11501-GEOT-1, datert 24.03.2020
2. Veglaboratoriet geoteknisk avdeling:  
Geoteknisk undersøkelse for FV 119 ved Jokum bru (1961)
3. COWI AS, Geoteknisk datarapport  
"FV 119 GS-veg Dilling-Vang supplerende GU" Dok. nr. A228076-RAP-RIG-001, ver 2,  
datert 11.04.2022
4. COWI AS, Geoteknisk datarapport  
«Dilling Vang supplerende GU», Dok nr. A245489-RAP-RIG-001, datert 11.11.2022
5. COWI AS, Geoteknisk datarapport  
«Dilling bru GU», Dok. Nr A268914-RAP-RIG-001, ver. 1.0 datert 27.11.2023
6. COWI AS, Geoteknisk datarapport  
«Håndholdte Boringer, Dilling, Dok nr. A268666- RAP-RIG-001, datert 16.01.2024
7. COWI AS; Geoteknisk datarapport  
«Boring i skråning, Dilling» Dok nr. A268666-RAP-RIG-002, datert 25.10.2024

Geoteknisk datarapport  
Fv. 119 GS-veg Dilling - Vang

FV 119, Moss kommune

B11501-GEOT-1

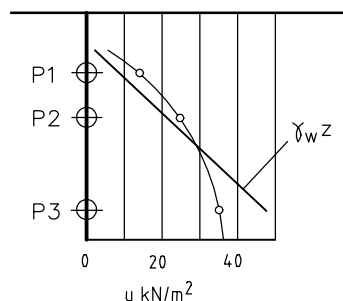
## ⊖ PORETRYKK

Poretrykk,  $u$ , fremstilles i et diagram. En teoretisk linje for hydrostatisk trykkfordeling  $\gamma_{wz}$  kan vises.

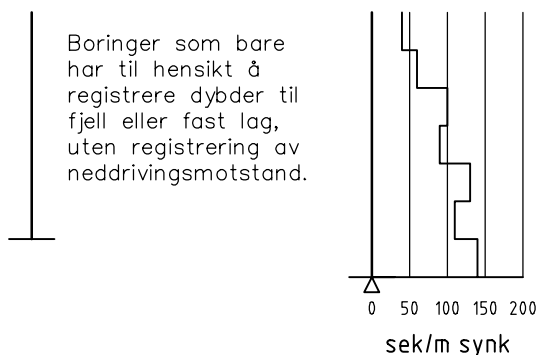
## ○ ENKEL SONDERING

Boringer som bare har til hensikt å registrere dybder til fjell eller fast lag, uten registrering av neddrivingsmotstand.

Ved enkel sondering med slagbormaskin og sondering med fjellrigg kan synk vises som sek/m.

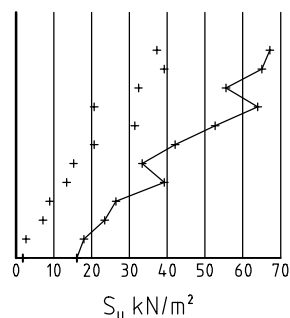
## + VINGEBORING

Borhullet markeres med enkel tykk strek. Skjærstyrken  $s_u$  og  $s'_u$  angis i kN/m² med tegnet +. Verdier merka (+) ansees ikke representative. Verdien som angis er den kalibrerte omrørte og uomrørte skjærstyrke.

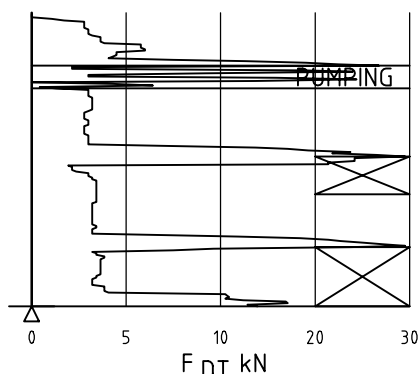
## ◆ DREIETRYKKSONDERING

Vanlig boring med 25 omdr./min.  
Pumping

Økt rotasjon

Hel tverrstrek for hver 100 halv-omdreining. Halv tverrstrek for hver 25 halv-omdreining. Mindre enn 100 halv-omdreining vises ved å skrive ant. halv-omdr. på h. side. Neddriving ved slag på boret vises m. kryss, slagant. og redskap kan angis. Endret neddrivingsmåte vises m. hel tverrstrek.

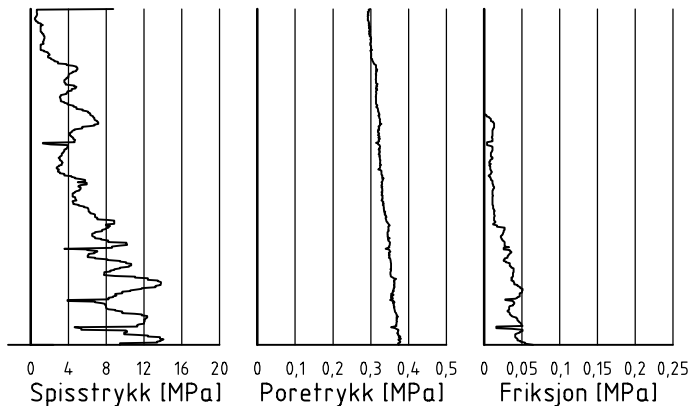
## ▽ CPT / TRYKKSONDERING

Trykksondering med poretrykksmåling og friksjonsmåling. Borhullet markeres med en tykk strek hvor spissmotstandskurven tegnes inn. Poretrykkskurven og friksjonskurven tegnes inn i høvelig nærhet til spissmotstandskurven. Skala velges etter (opptredende) målte spenninger.

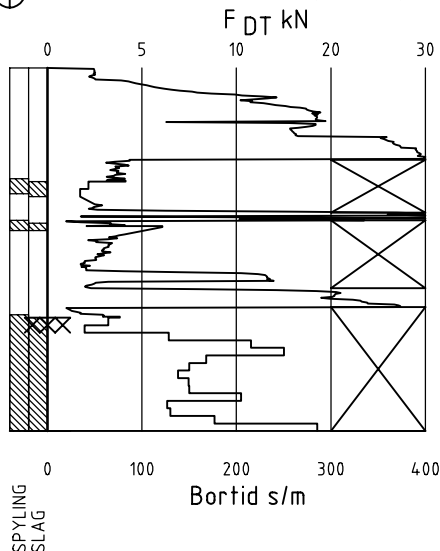
## ⊕ TOTALSONDERING (alt. 1)

Metoden er en kombinasjon av dreietrykksondering og fjellkontrollboring, med 57 mm borkrone.

Målt nedpressingskraft vises som funksjon av dybden der hvor boringen er utført med prosedyre som for dreietrykksondering. Økt rotasjonshastighet vises med kryss for denne delen av boringen.

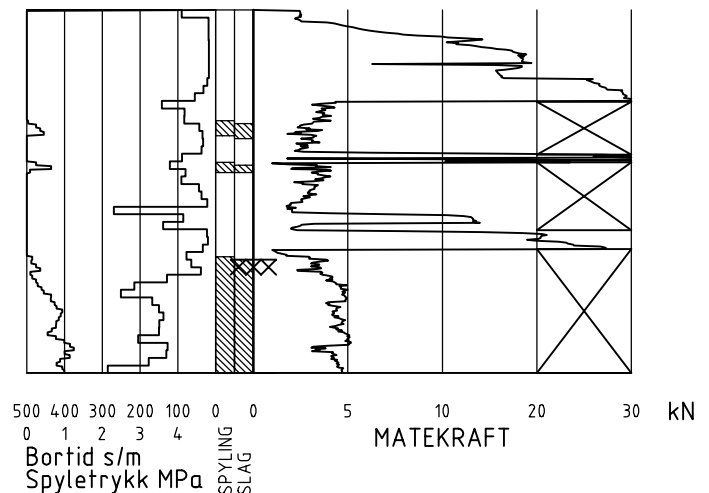
## ⊕ TOTALSONDERING (alt. 2)

Ved boring med slag og spyling markeres dette med skravur. Bortid tegnes i blokker for hver 0,2m, evt. 1,0m (alternativ 1). Alternativt kan nedpressingskraft tegnes også for denne delen av boringen. Bortid tegnes da i blokker for hver 0,2m, evt. 1,0m, på motsatt side av diagrammet (alt. 2).

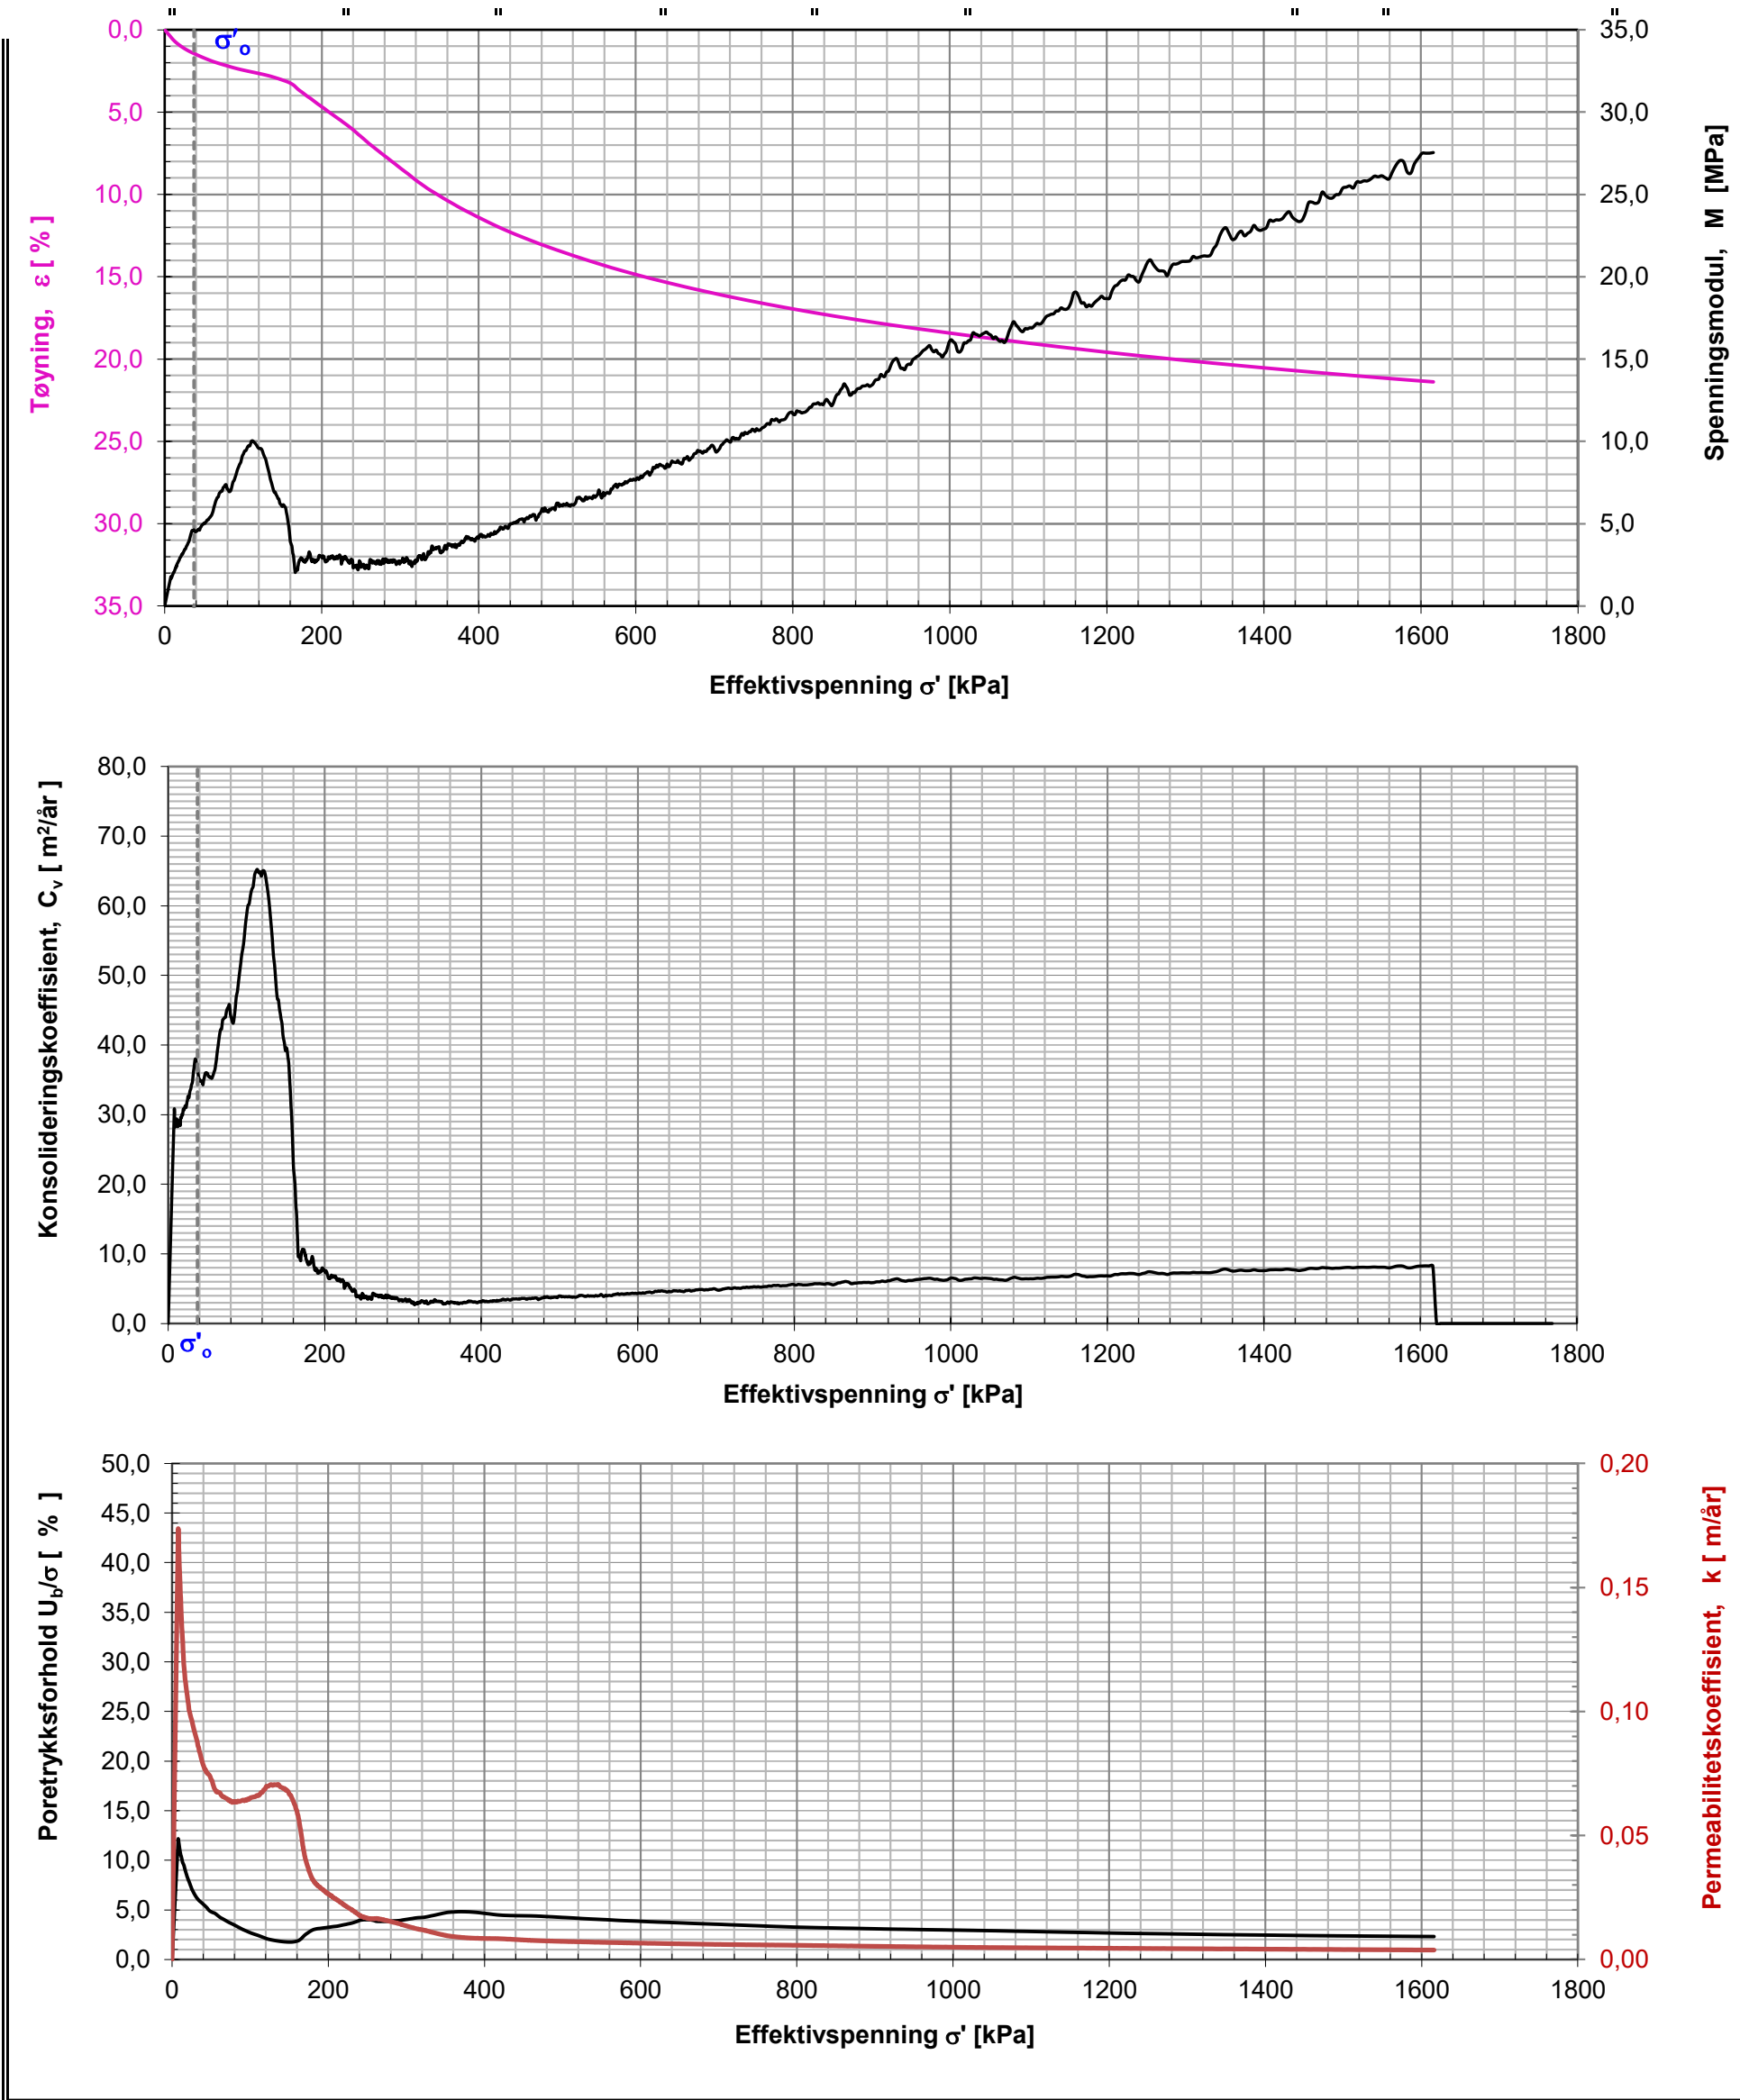
| <b>Merknader:</b> | | | | | | | | Mulig heng på filteret, slapp rundt 170kPa | | | |

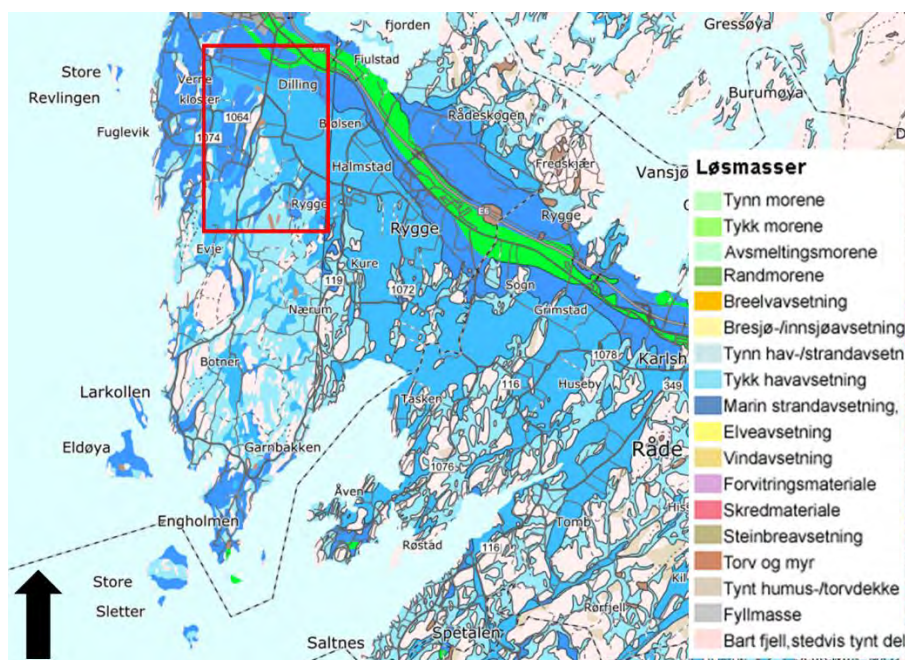
Kvartærgeologisk kart fra Norges geologiske undersøkelse (NGU) (se figur 1), viser at området består av tynne og tykke hav- og standavsetninger. Bart fjell, torv og myr finnes lokalt.

Figur 1: Løsmassekart fra NGU.no. Rød markering angir undersøkelsesområdet. Inneholder data under Norsk lisens for offentlig data (NLOD) tilgjengeliggjort av NGU.

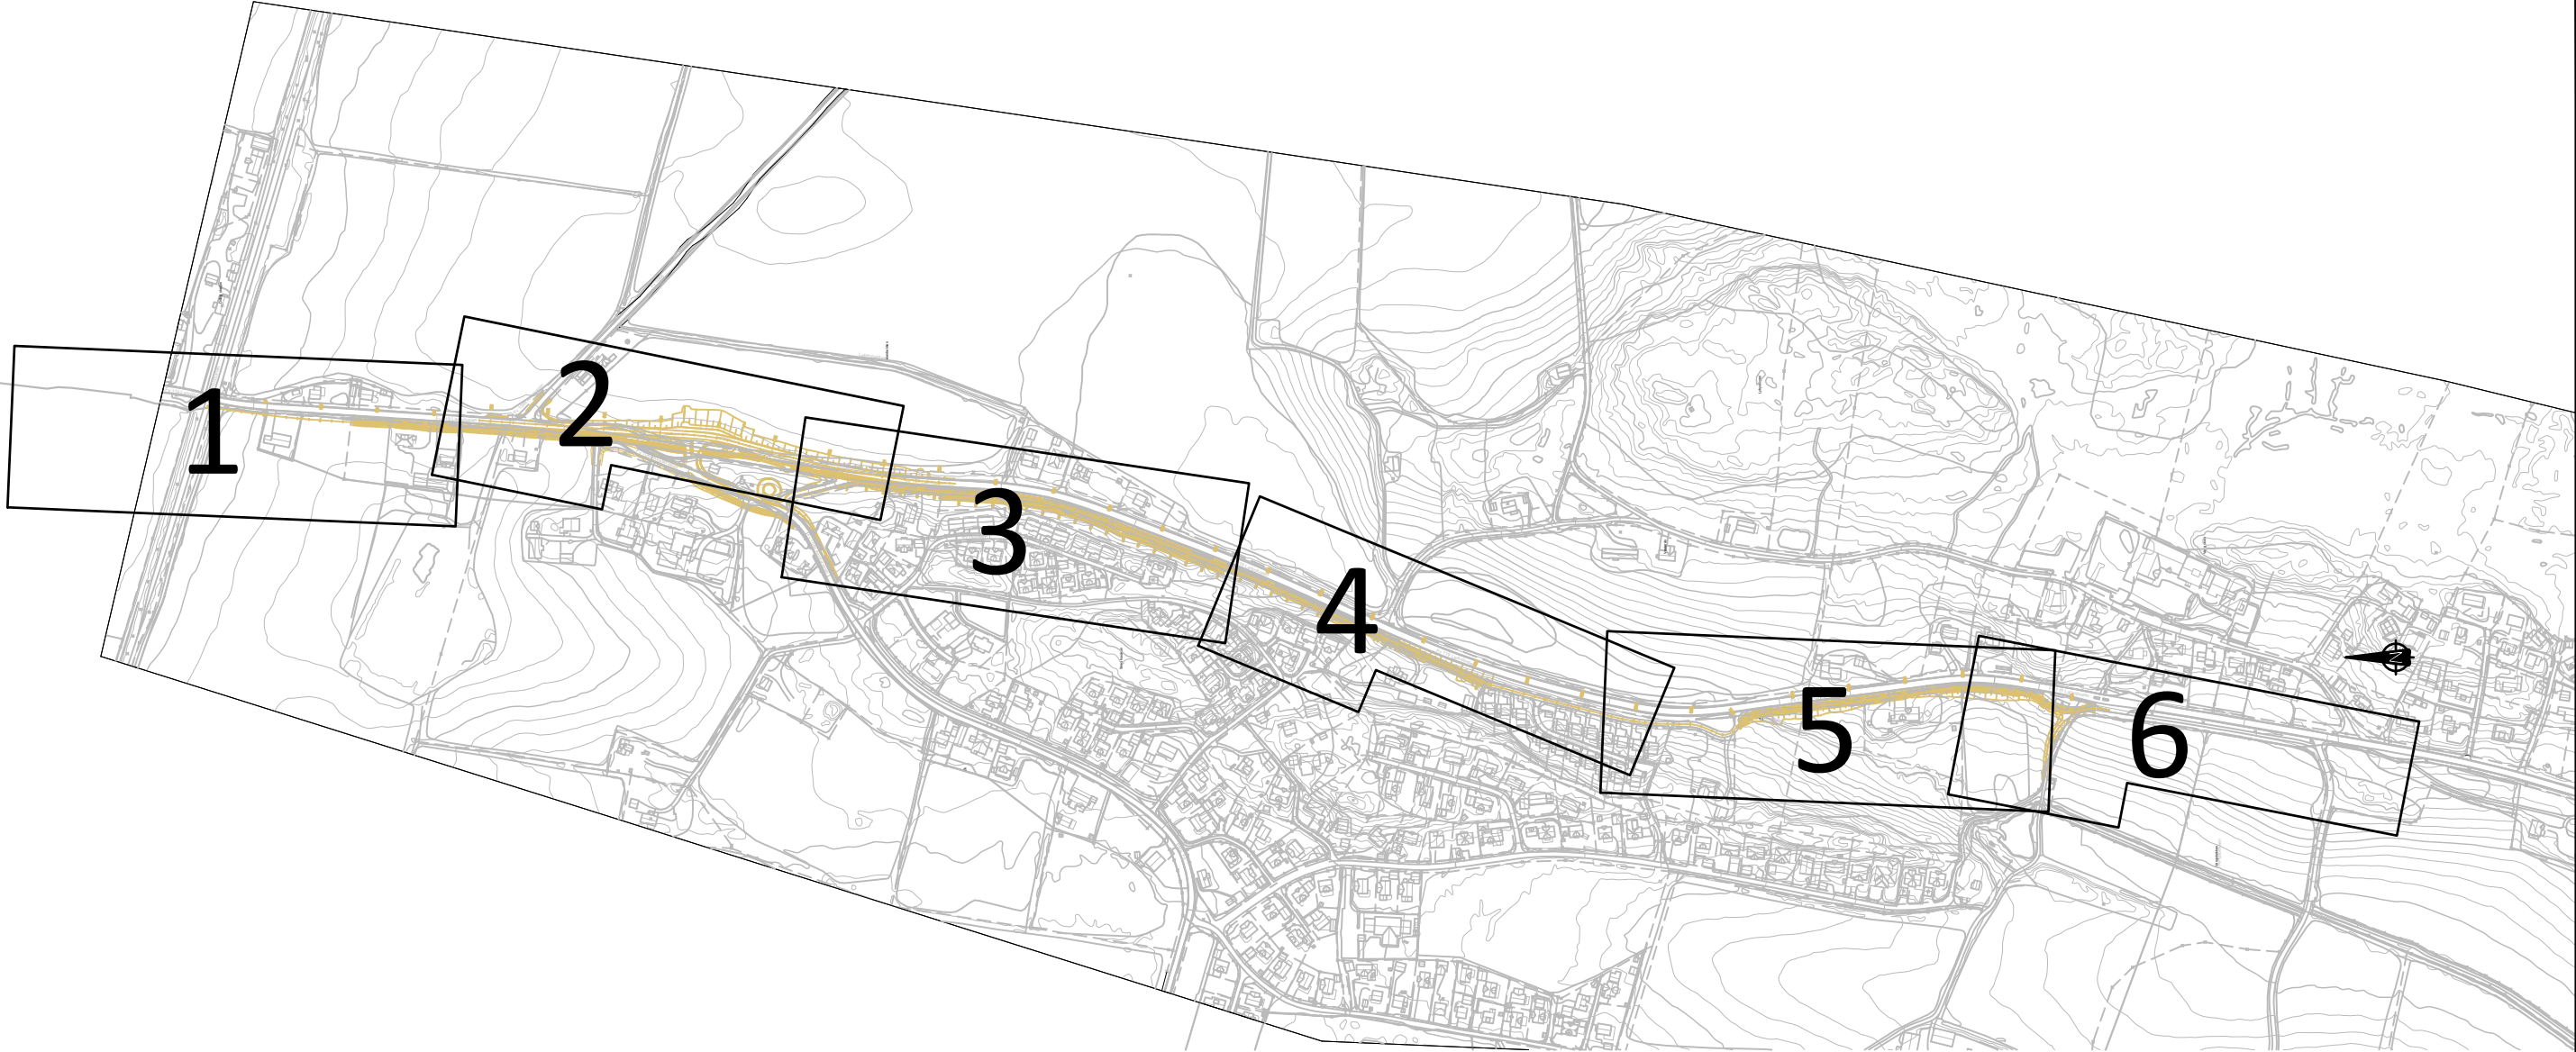
**TEGNFORKLARING:**  
□ Borplan 1 - 6  
Detaljerte borplaner vises i tegning 3

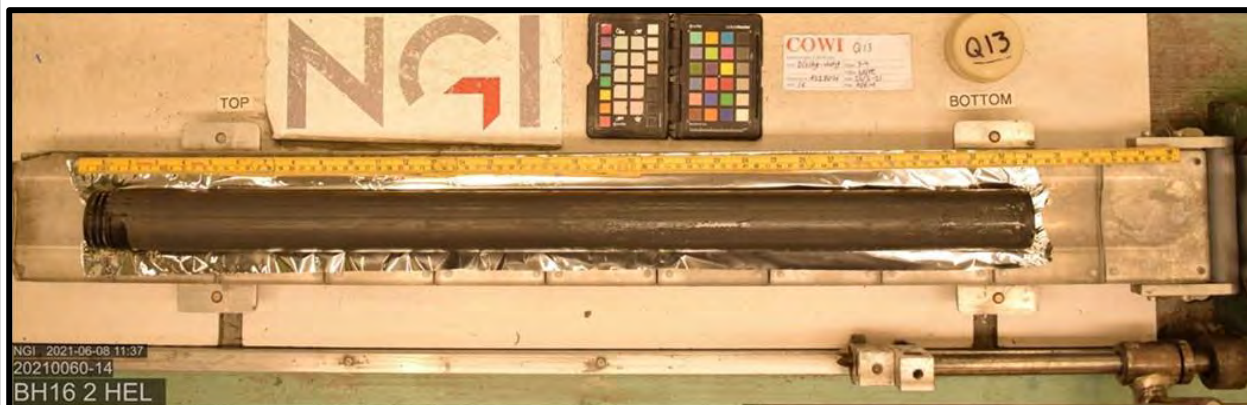
bløt til middels fast LEIRE, KVIKK med  
noe finsand (noe middels sand i  
toppen av prøven), noen fin til middels  
gruskorn, enkelte skjellrester, mørk  
grå

Foto 1: Hel prøve

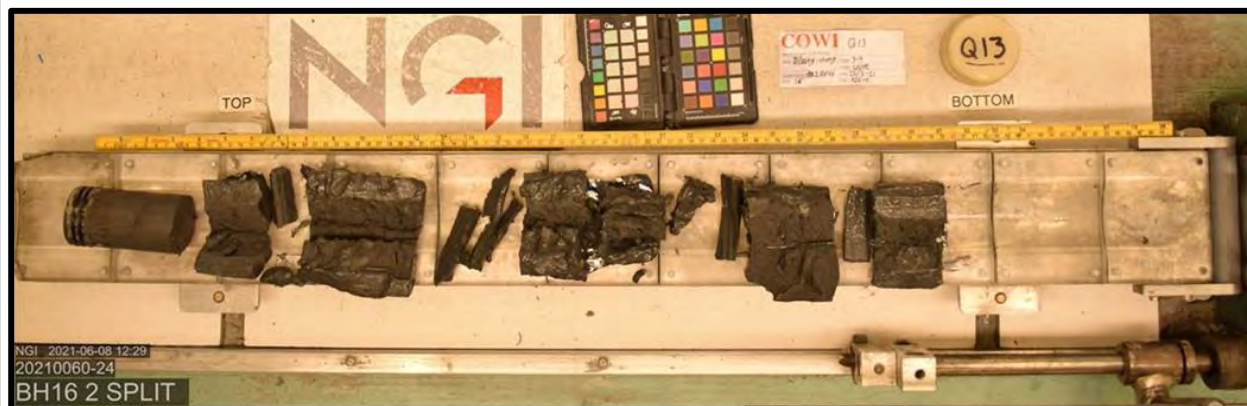
Foto 2: Splittet

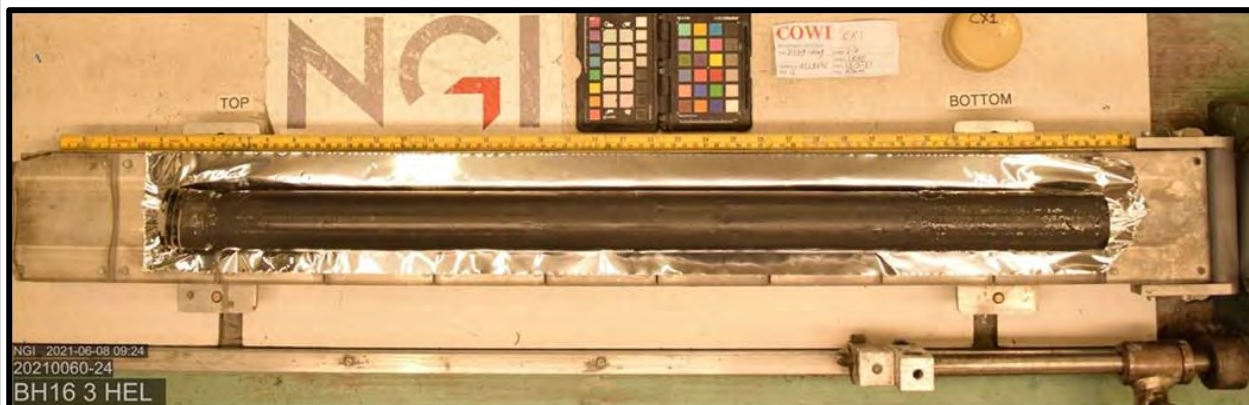
Foto 1: Hel prøve

bløt til middels fast LEIRE, KVIKK med  
noe gjennomgående sand +  
sandlommer, enkelte skjellrester, biter  
av kull (svarte flekker), mørk grå

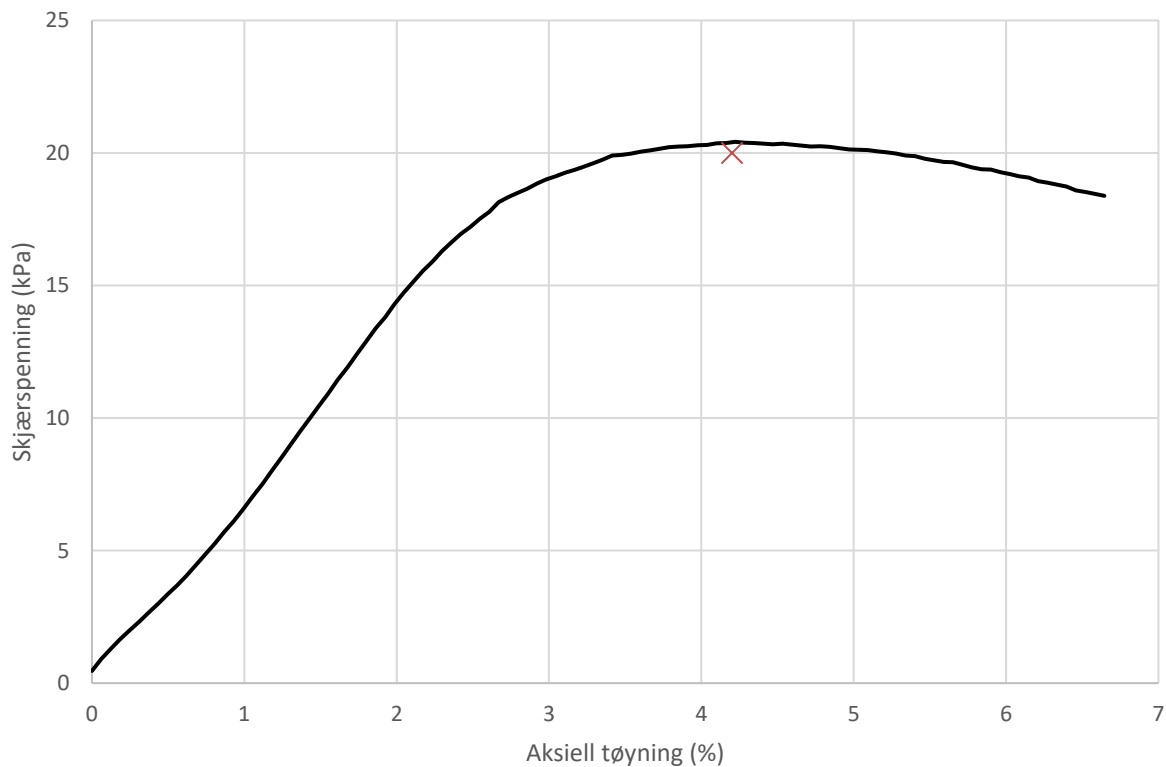
## Test preparering

Tøyningsraten for dette forsøket er større enn anbefalinger fra ISO 17892-7.

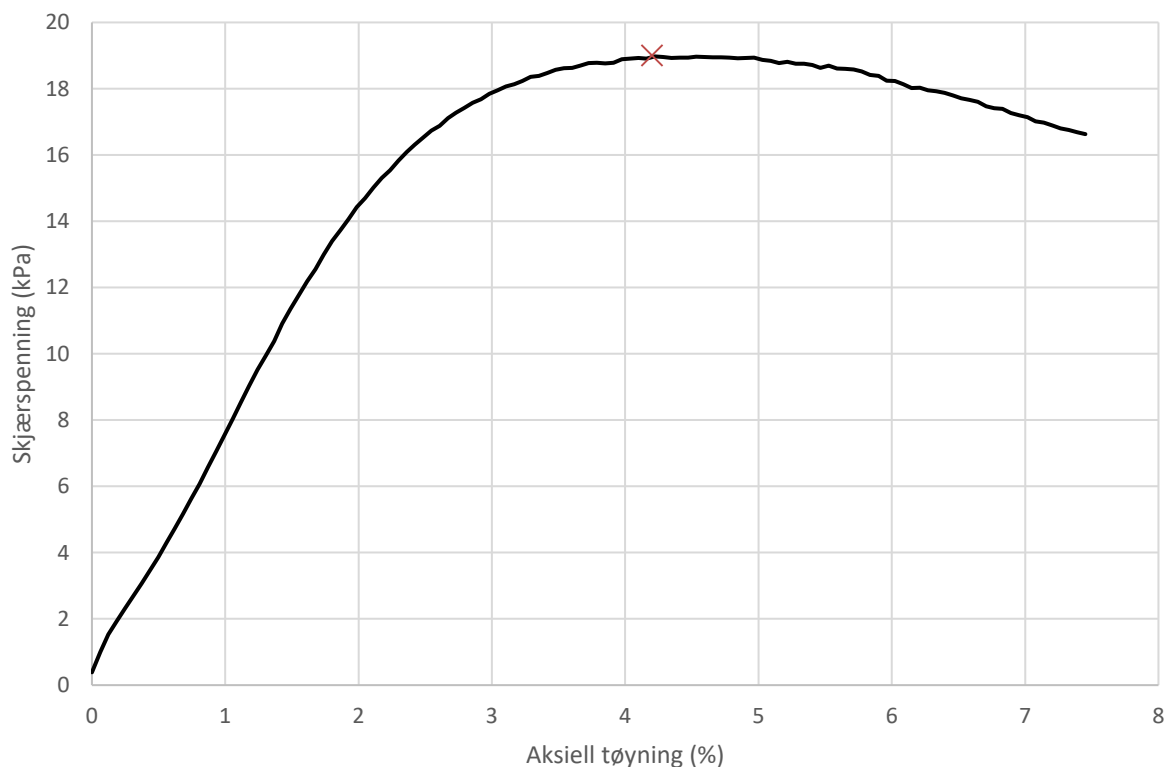
## Test preparering

Tøyningsraten for dette forsøket er større enn anbefalinger fra ISO 17892-7.

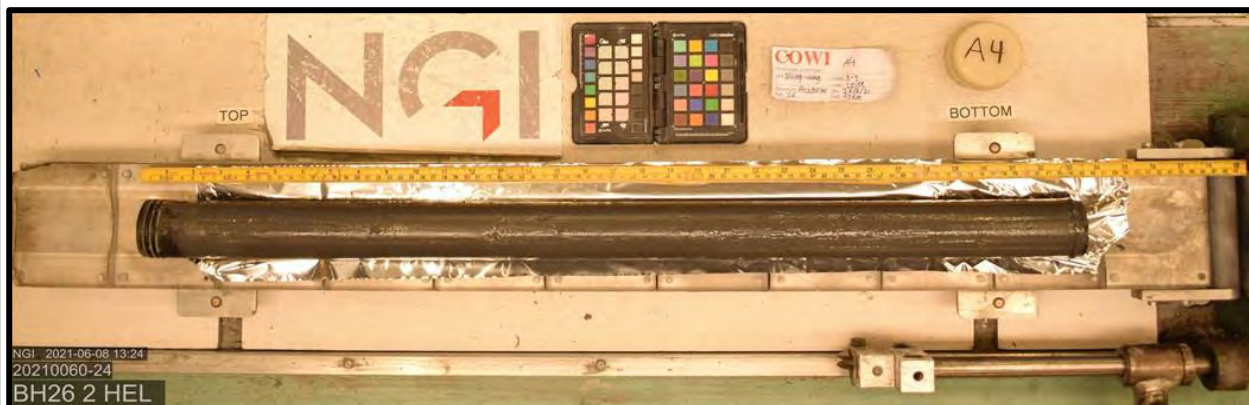
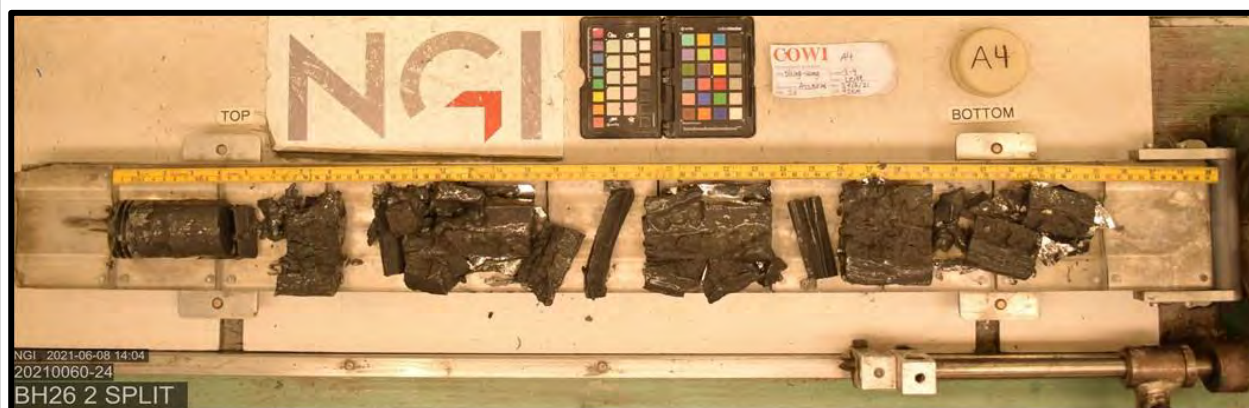
Foto 1: Hel prøve

bløt LEIRE, KVIKK med noe fin til grov sand, enkelte org. rester, enkelte fingruskorn, mørk grå

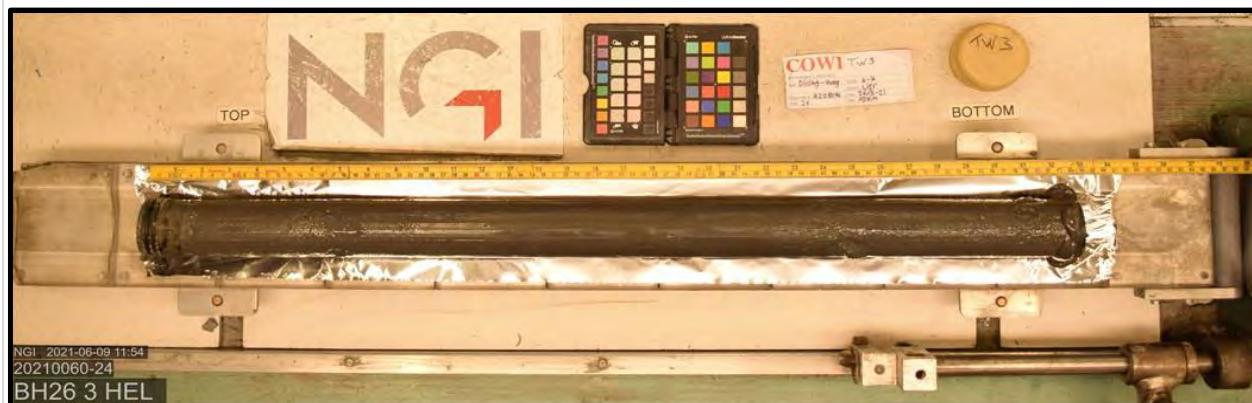
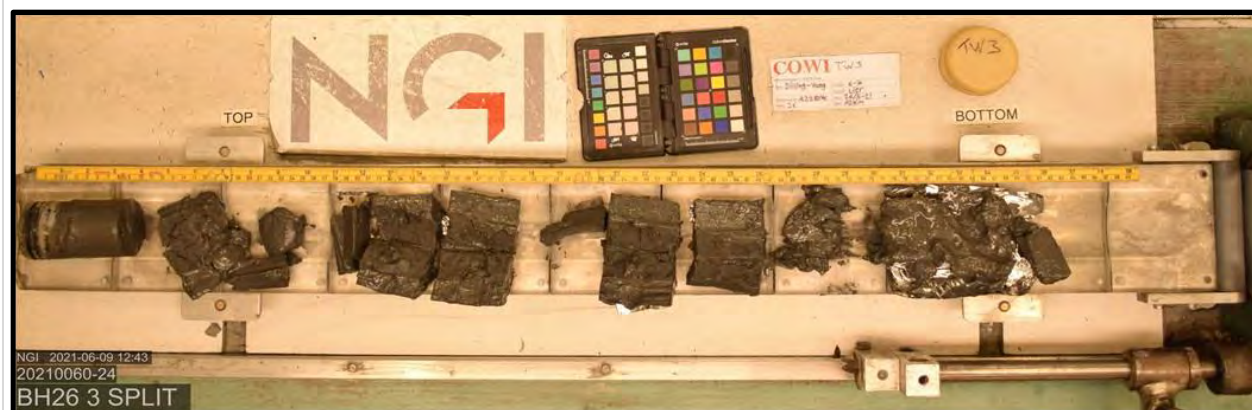
Foto 1: Hel prøve

bløt, LEIRE, KVIKK med noe fin til grov sand, enkelte fin til middels grus, ett grovgrus, enkelte skjellrester,, mørk grå

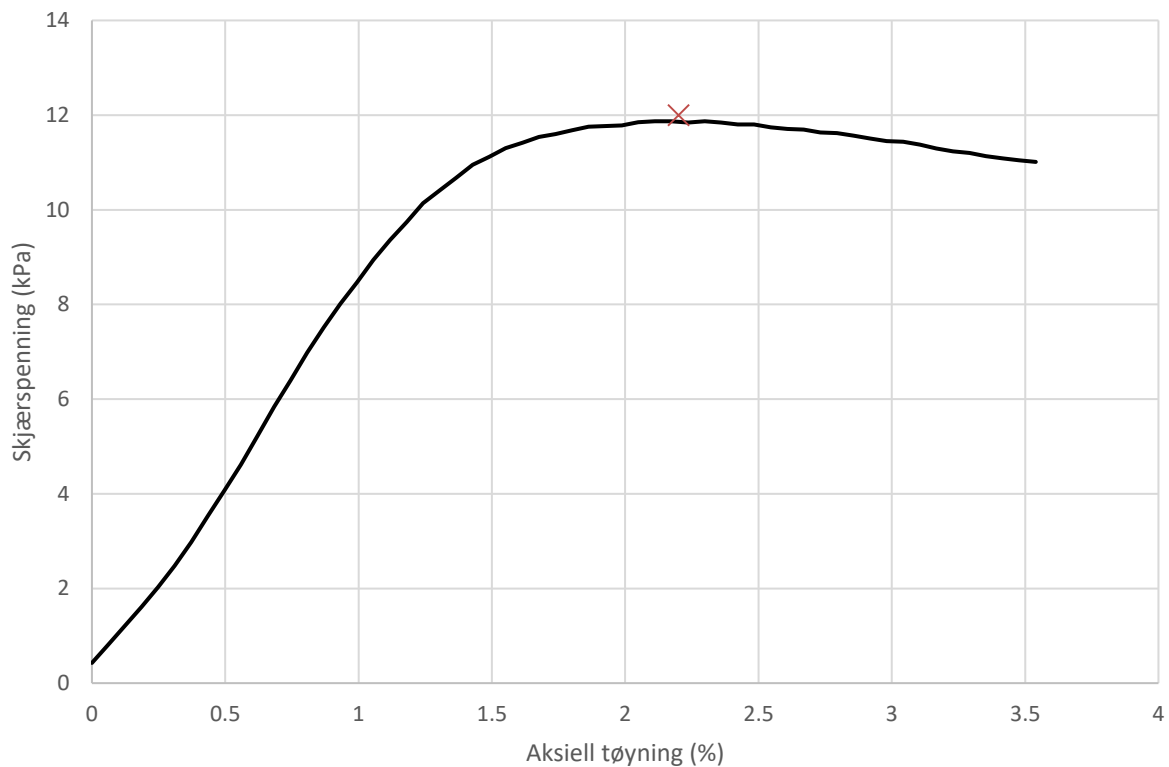
## Test preparering

Tøyningsraten for dette forsøket er større enn anbefalinger fra ISO 17892-7.

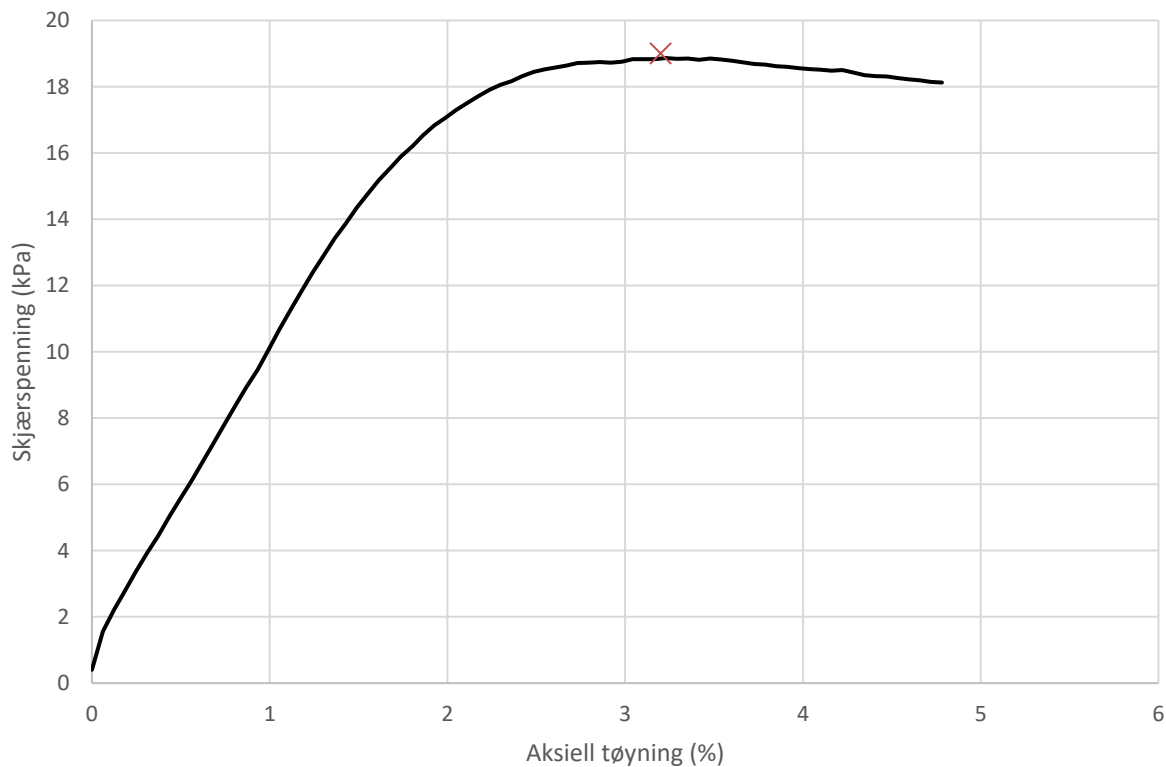
## Test preparering

Tøyningsraten for dette forsøket er større enn anbefalinger fra ISO 17892-7.

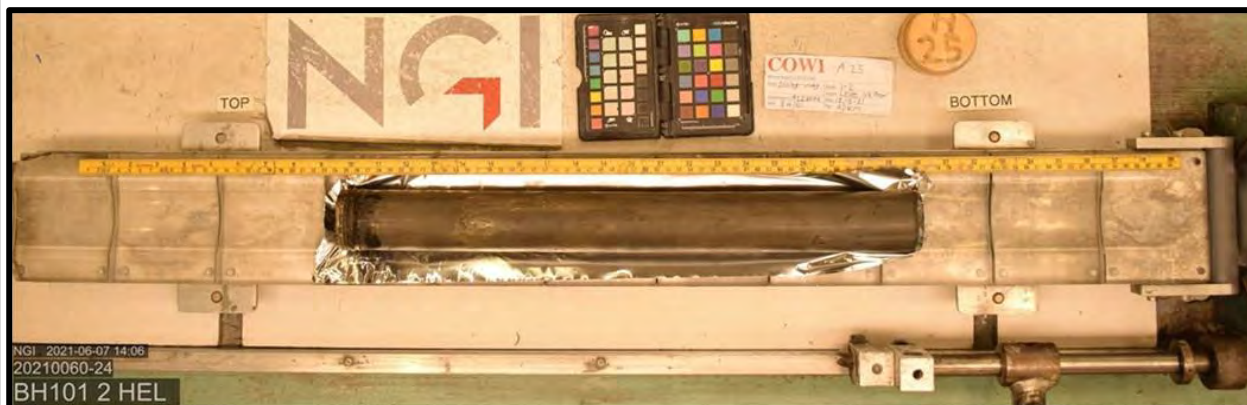
Foto 1: Hel prøve

middels fast til fast LEIRE med noen  
rustflekker, noen tørrskorpeflekker,  
noen trerester, enkelte lommer med  
middels sand, mørk grå

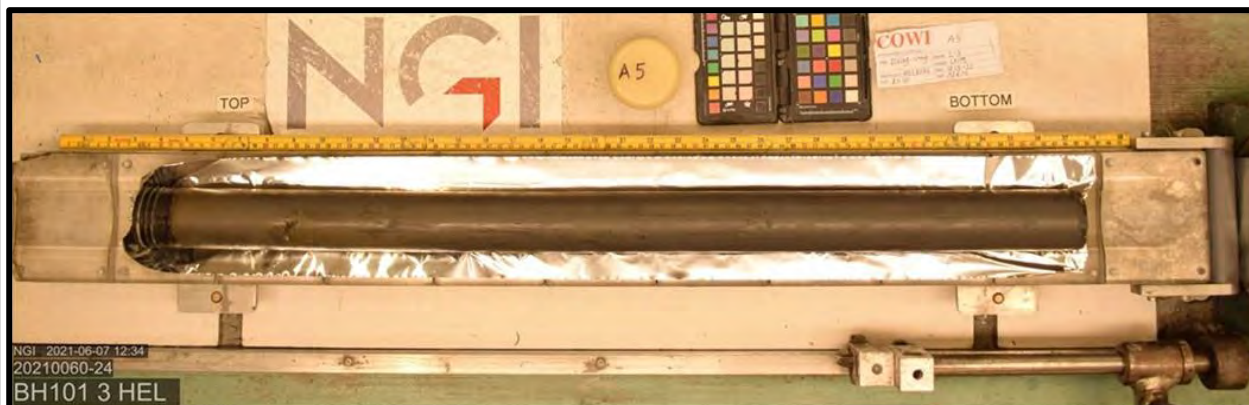
Foto 1: Hel prøve

bløt til middels fast LEIRE med noe fin  
til middels grus, noen organiske rester,  
enkelte skjell, noen tørrskorpeflekker  
øverste 10 cm, mørk grå

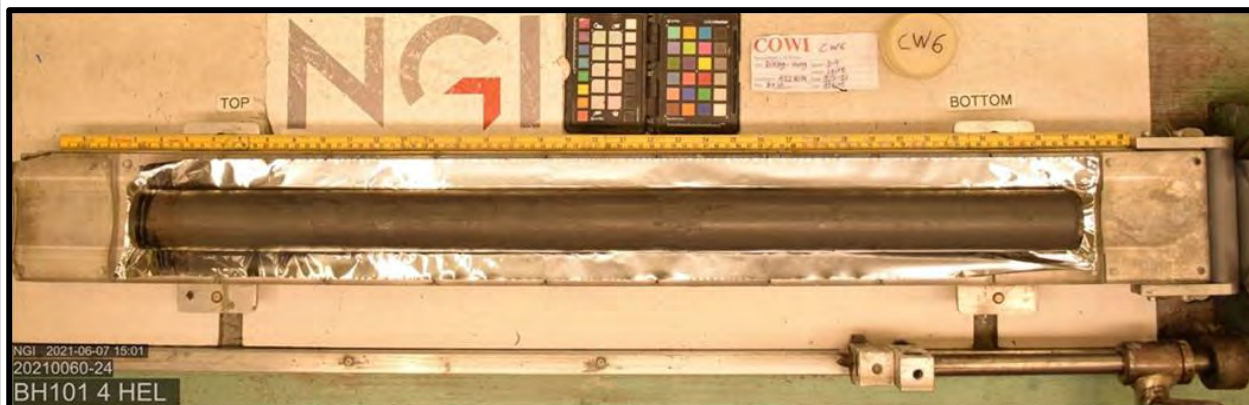
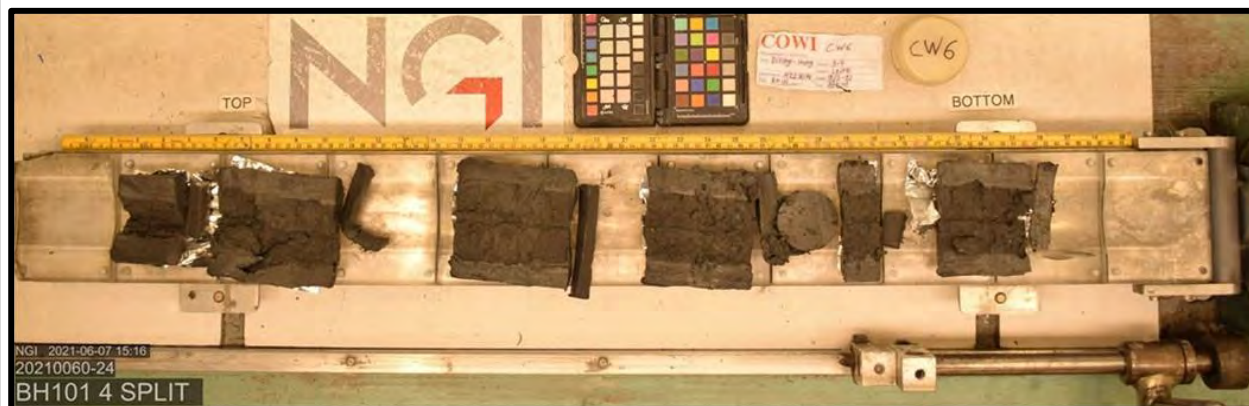
Foto 1: Hel prøve

bløt til middels fast LEIRE med noe fin  
til middels grus, noen skjell, noen  
organiske rester, enkelte sandlommer,  
mørk grå

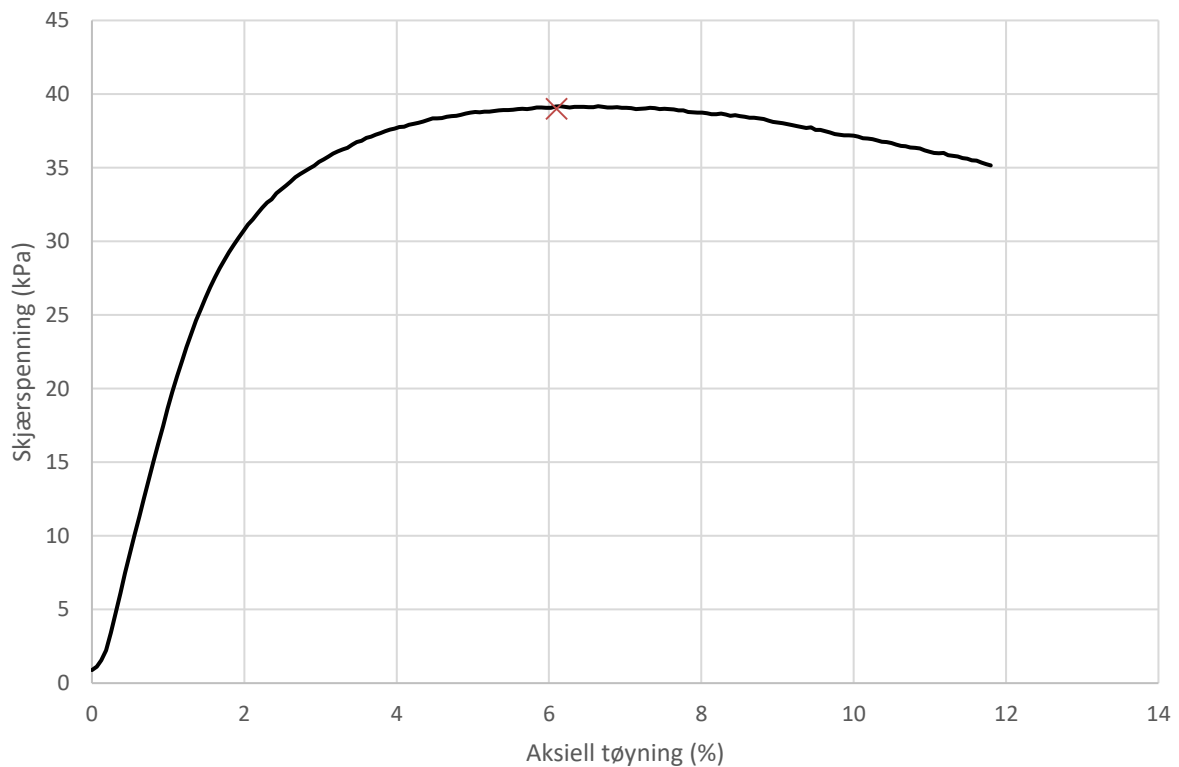
## Test preparering

Tøyningsraten for dette forsøket er større enn anbefalinger fra ISO 17892-7.

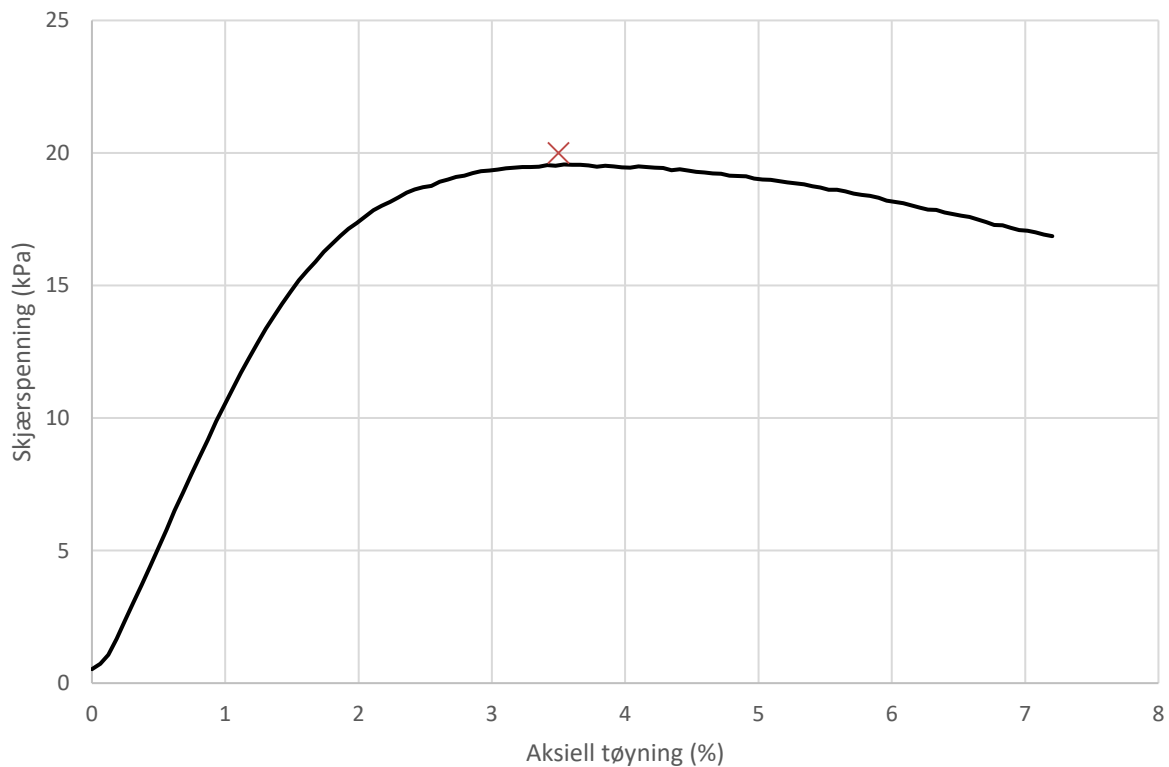
## Test preparering

Tøyningsraten for dette forsøket er større enn anbefalinger fra ISO 17892-7.

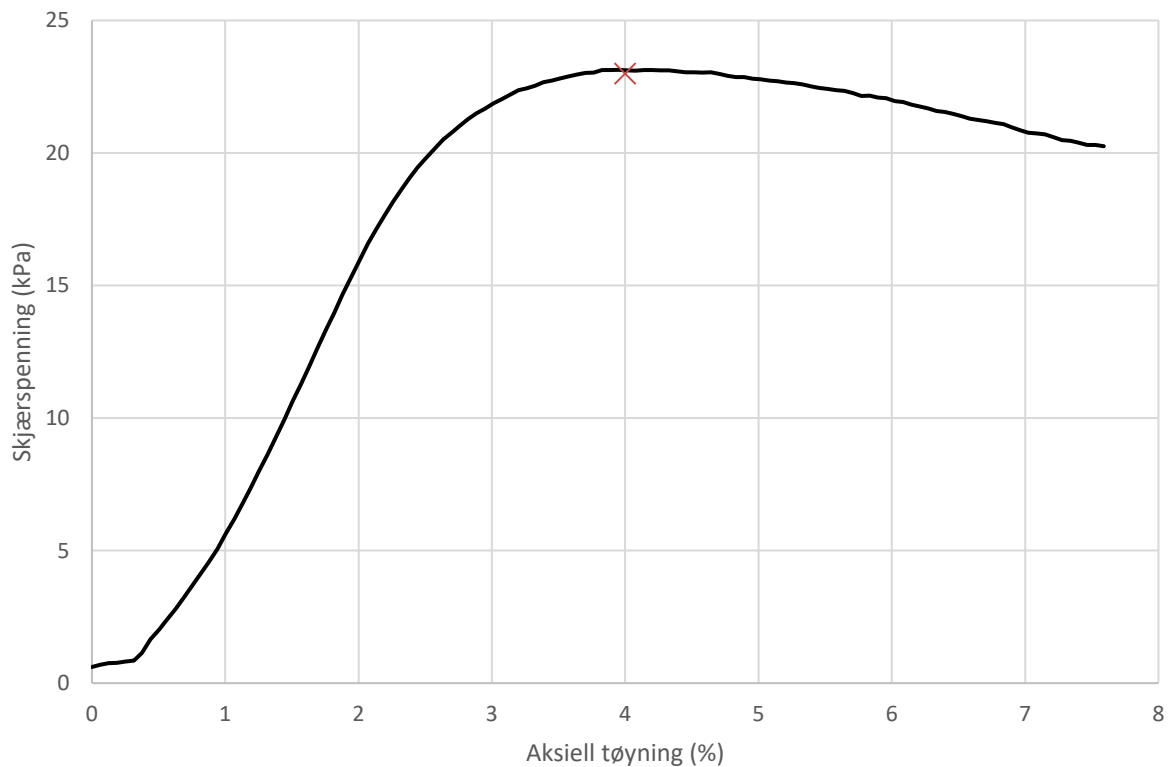
## Test preparering

Tøyningsraten for dette forsøket er større enn anbefalinger fra ISO 17892-7.

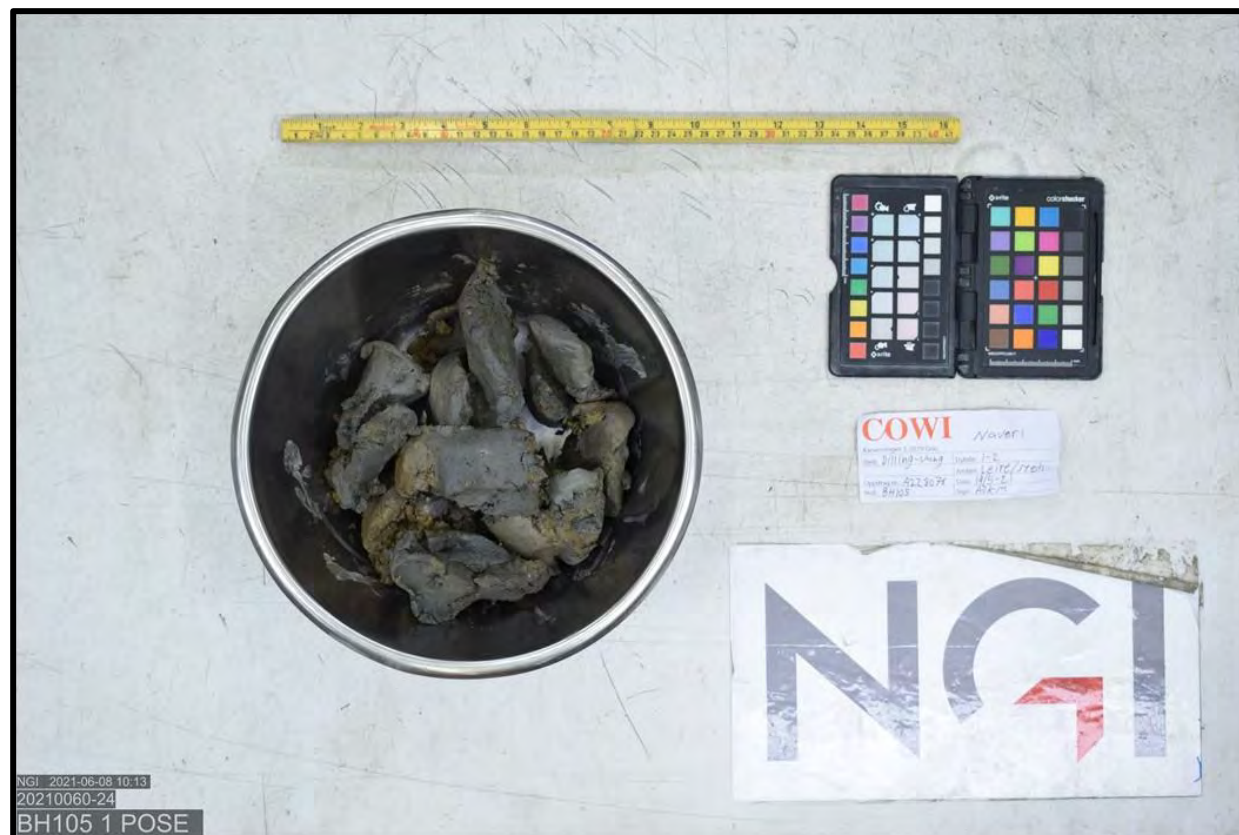
## Foto

LEIRE, mørk grå
