1. Statens vegvesen,  
Geoteknisk datarapport B11501-GEOT-1, datert 24.03.2020
2. Veglaboratoriet geoteknisk avdeling:  
Geoteknisk undersøkelse for FV 119 ved Jokum bru (1961)
3. COWI AS, Geoteknisk datarapport  
"FV 119 GS-veg Dilling-Vang supplerende GU" Dok. nr. A228076-RAP-RIG-001, ver 2,  
datert 11.04.2022
4. COWI AS, Geoteknisk datarapport  
«Dilling Vang supplerende GU», Dok nr. A245489-RAP-RIG-001, datert 11.11.2022
5. COWI AS, Geoteknisk datarapport  
«Dilling bru GU», Dok. Nr A268914-RAP-RIG-001, ver. 1.0 datert 27.11.2023
6. COWI AS, Geoteknisk datarapport  
«Håndholdte Boringer, Dilling, Dok nr. A268666- RAP-RIG-001, datert 16.01.2024
7. COWI AS; Geoteknisk datarapport  
«Boring i skråning, Dilling» Dok nr. A268666-RAP-RIG-002, datert 25.10.2024

Geoteknisk datarapport  
Fv. 119 GS-veg Dilling - Vang

FV 119, Moss kommune

B11501-GEOT-1

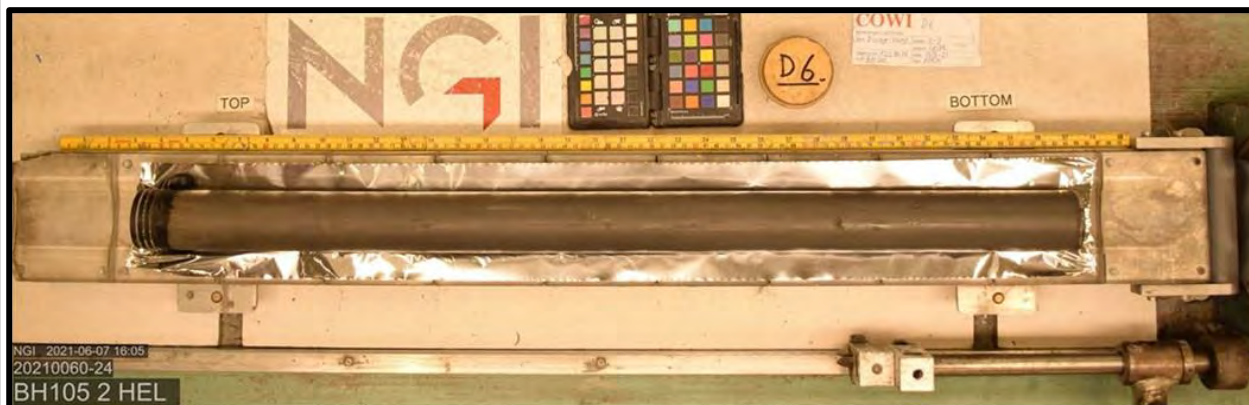
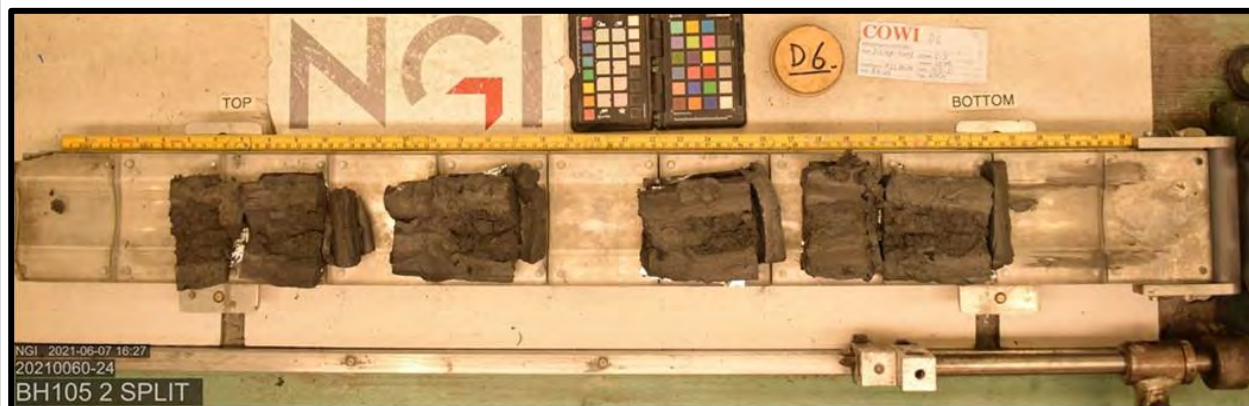
Foto 1: Hel prøve

bløt til middels fast LEIRE med noe  
middels til grov grus, noen lommer  
med middels til grov sand, mørk grå

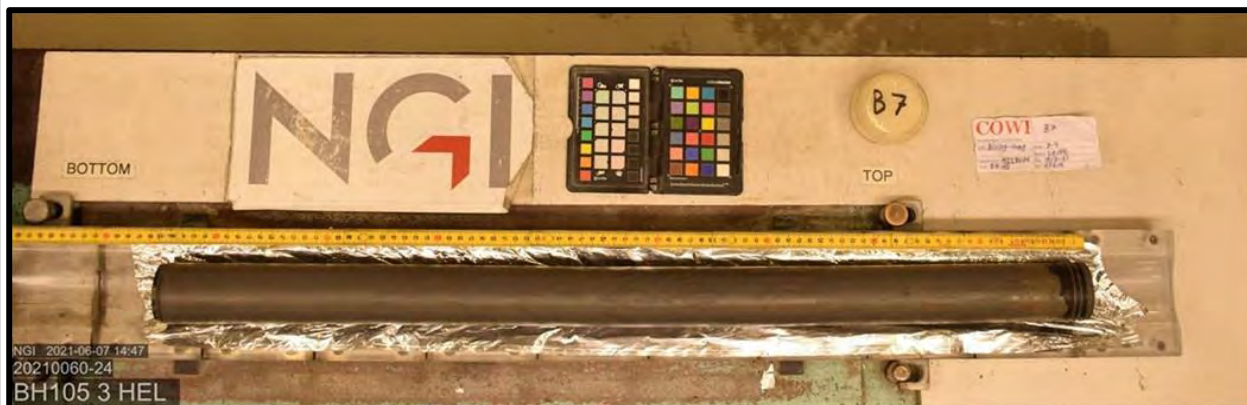
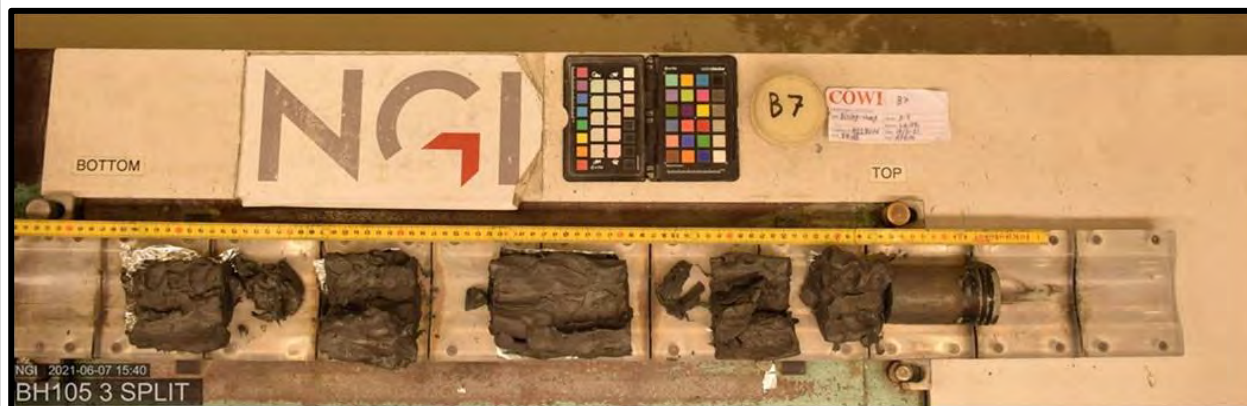
Foto 1: Hel prøve

bløt LEIRE med noe middels sand,  
mørk grå

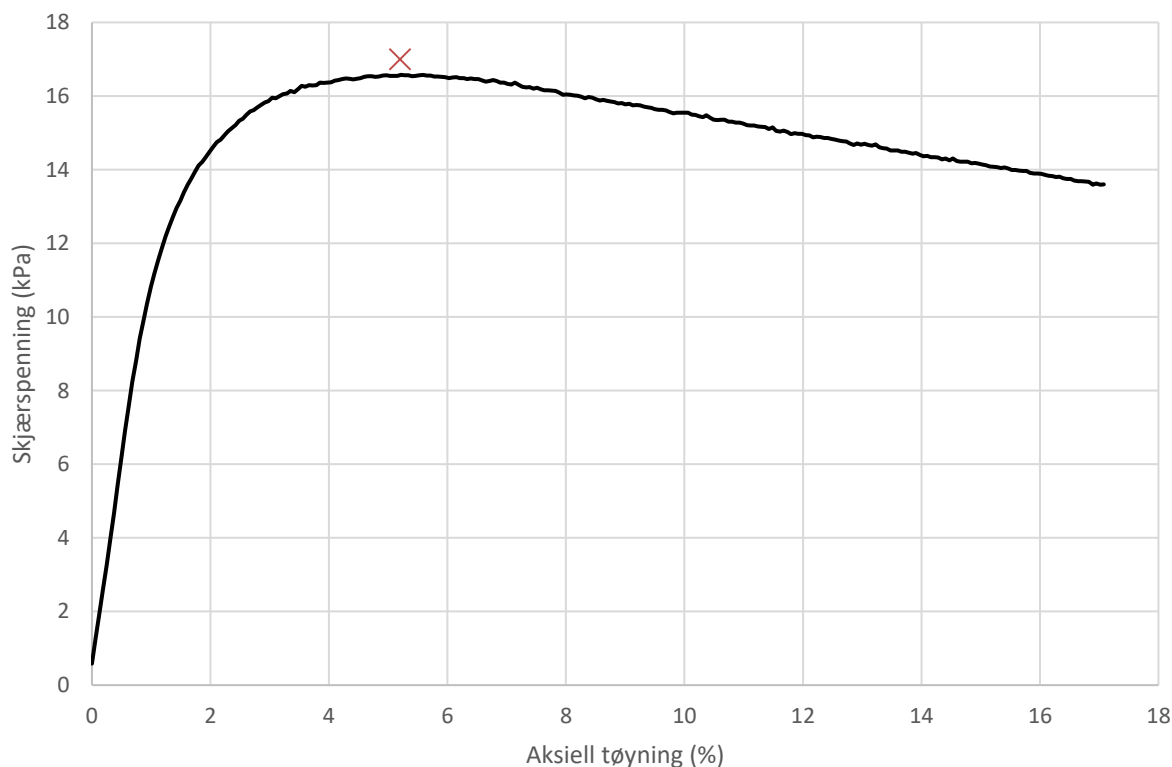
## Test preparering

Tøyningsraten for dette forsøket er større enn anbefalinger fra ISO 17892-7.

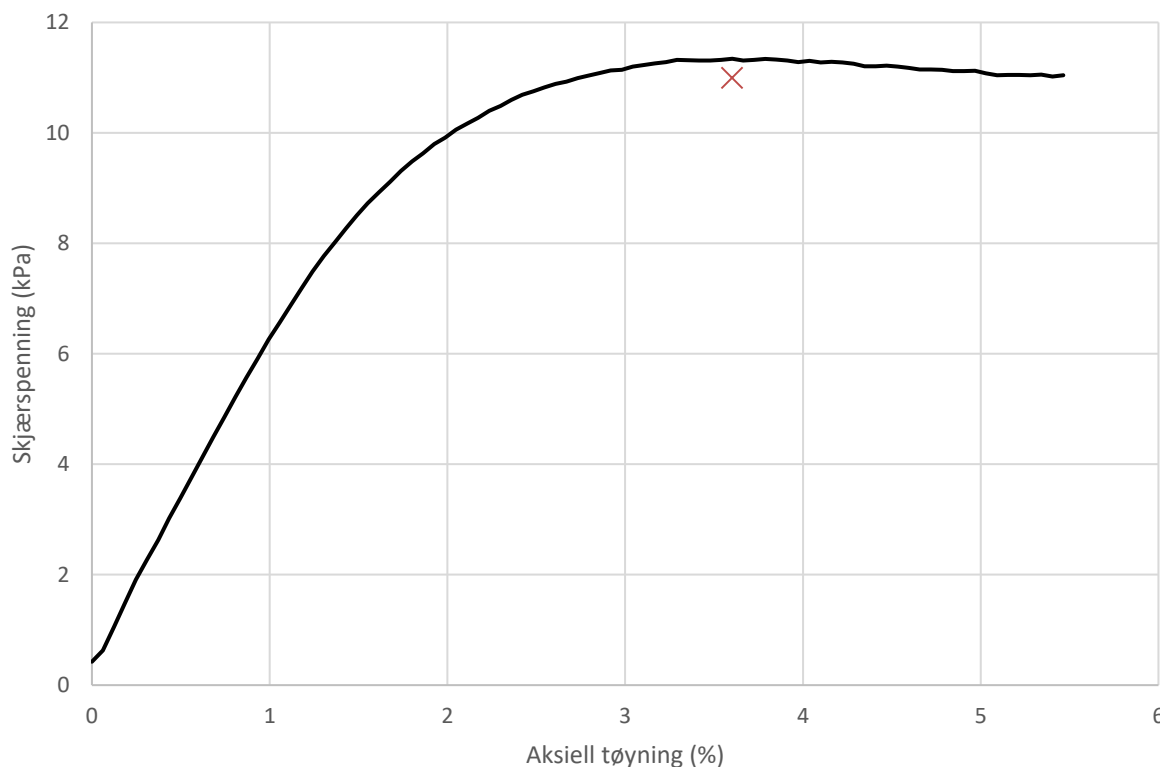
## Test preparering

Tøyningsraten for dette forsøket er større enn anbefalinger fra ISO 17892-7.

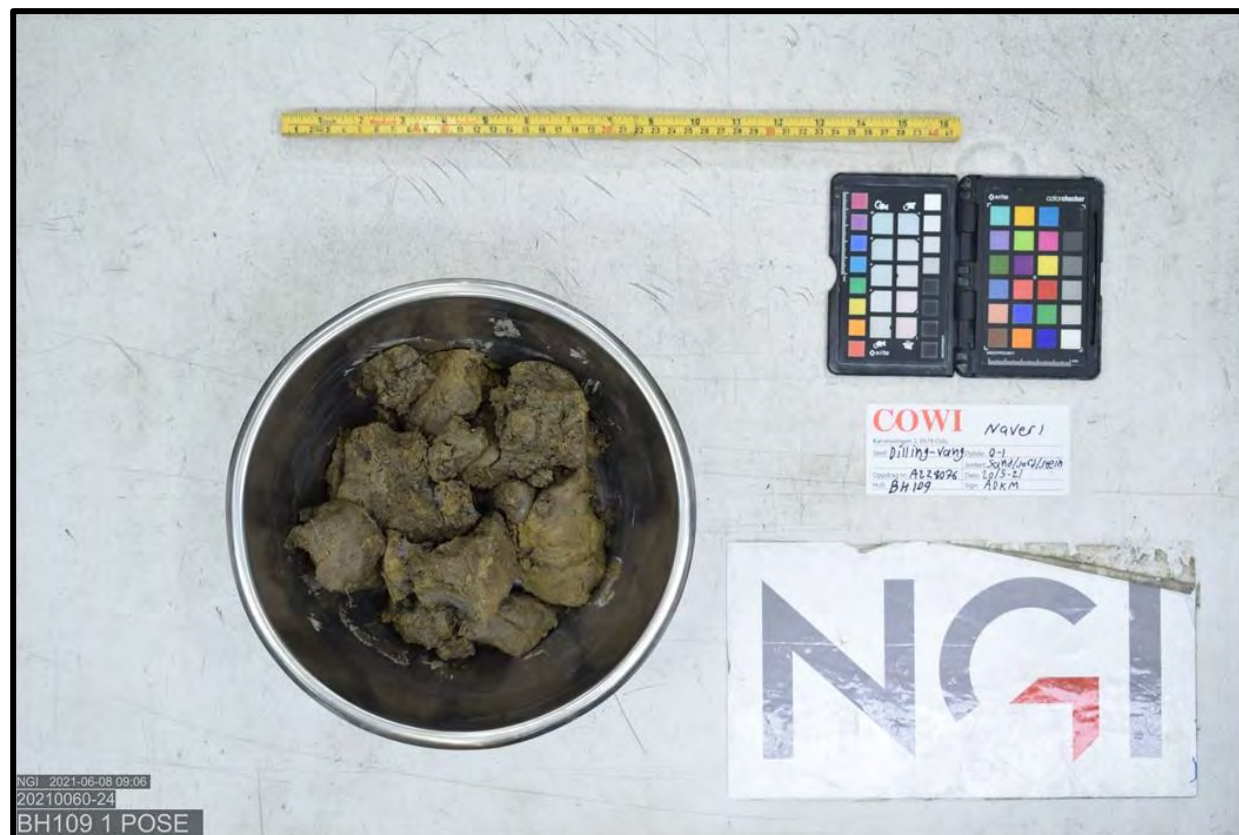
## Foto

siltig, leirig fin SAND med noen fin til  
middels gruskorn, enkelte røtter, mørk  
brun

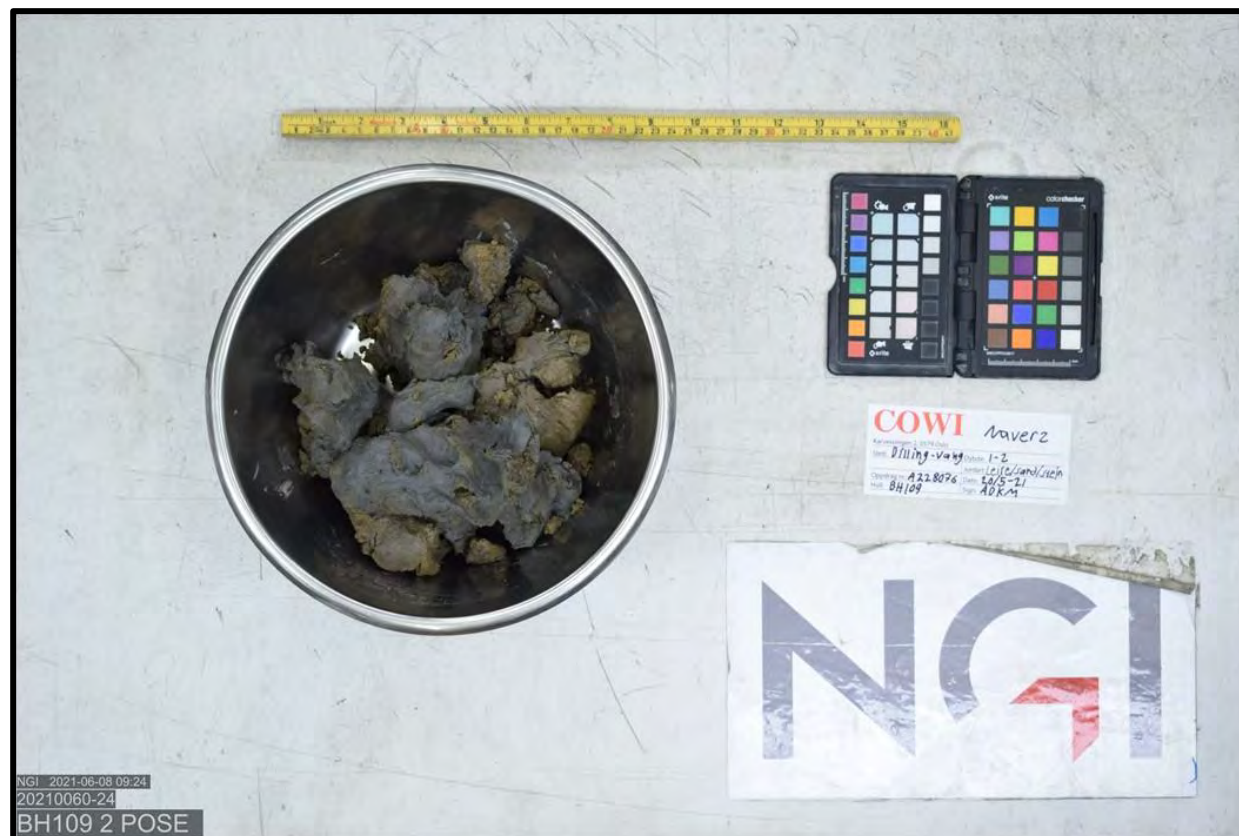
## Foto

LEIRE med noe sand, enkelte middels  
gruskorn, mørk grå

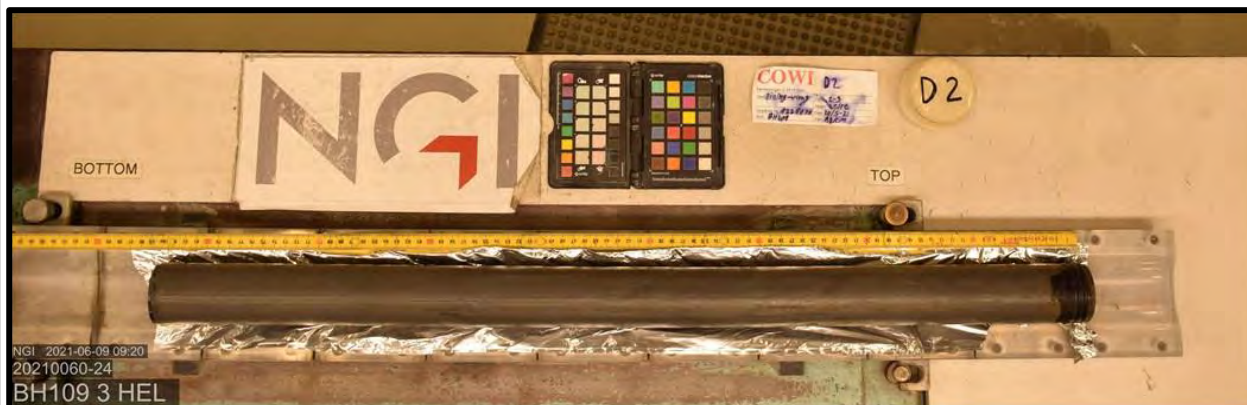
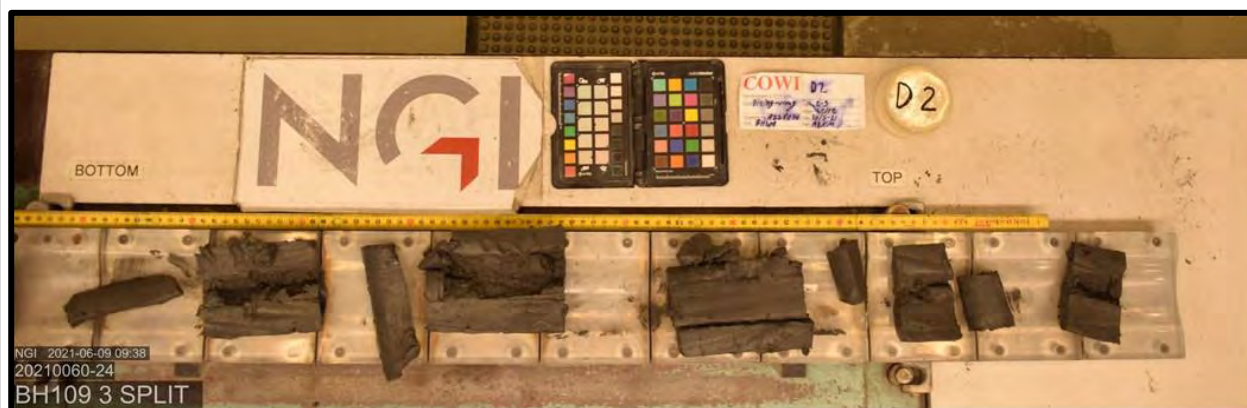
Foto 1: Hel prøve

bløt LEIRE med litt gjennomgående  
finsand, enkelte skjellrester, enkelte  
gruskorn, mørk grå

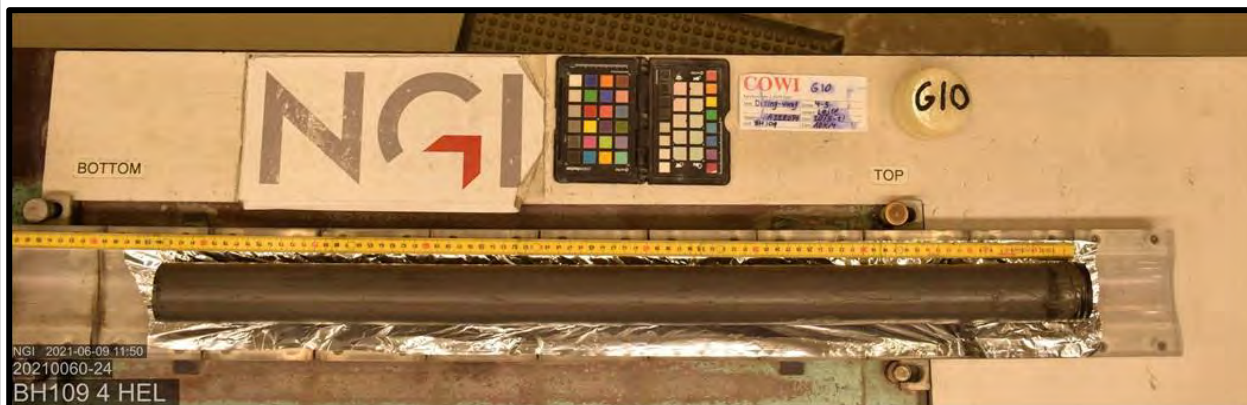
Foto 1: Hel prøve

bløt LEIRE med litt gjennomgående  
finsand, enkelte gruskorn (ett større  
gruskorn i toppen av prøven - 5cm  
lengde), enkelte skjellrester, mørk grå

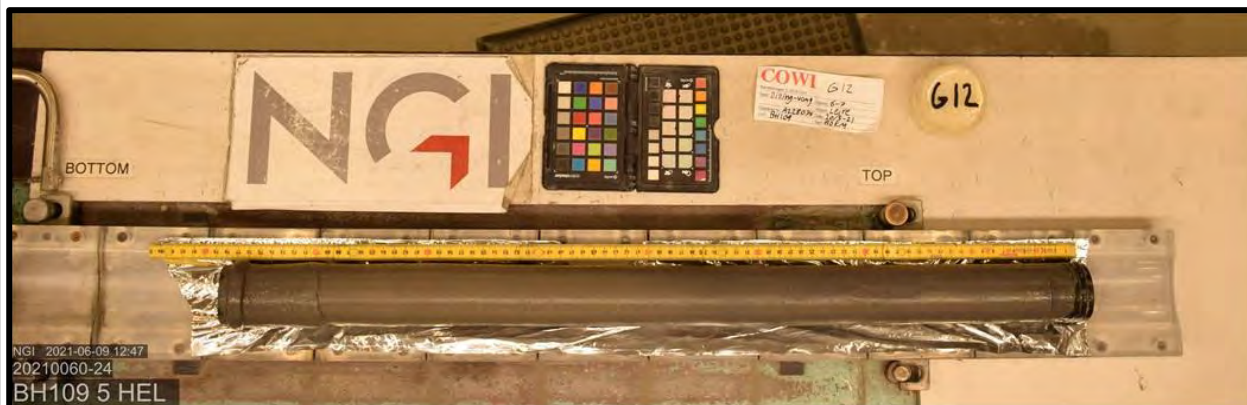
Foto 1: Hel prøve

bløt til middels fast fin til grov sandig  
(mindre sand i øverste og nederste  
10cm av prøven) LEIRE med noen  
gruskorn, mørk grå

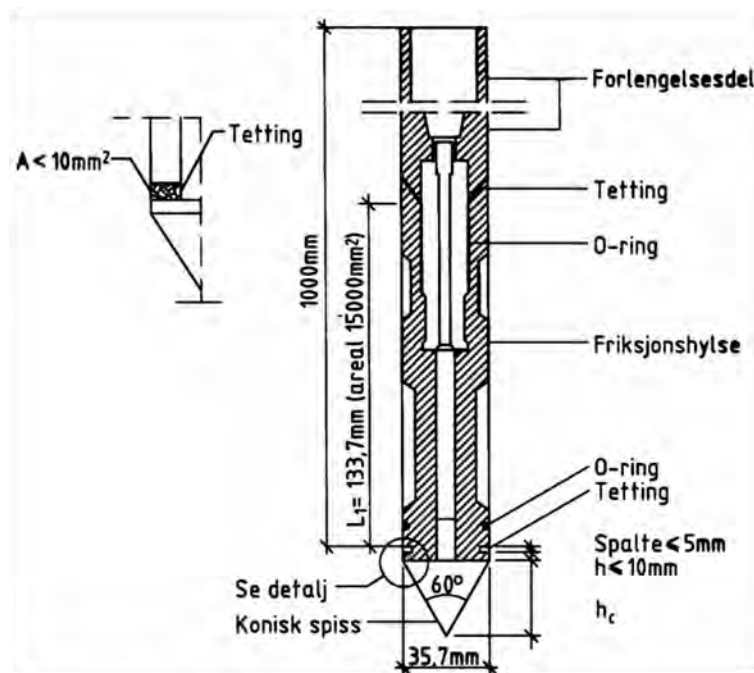
# Forklaring av trykksondering (CPTU)

Trykksondering, CPT (cone penetration test), med poretrykksmåling blir gjerne forkortet CPTU. Sonderingen utføres ved at en sylindrisk sonde med konisk spiss presses ned i grunnen med konstant penetrasjonshastighet 20 mm/s. Under nedpressingen måles kraften mot den koniske spissen, poretrykket like bak spissen og sidefriksjon mot en friksjonshylse på den sylindriske delen.

Målingene skjer ved elektronisk eller akustisk signaloverføring.

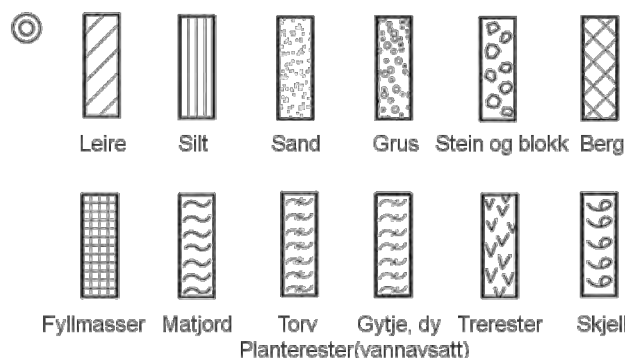
Prøveserie, materialsymboler.

Ved blandingsjordarter som for eksempel morene kombineres symboler.

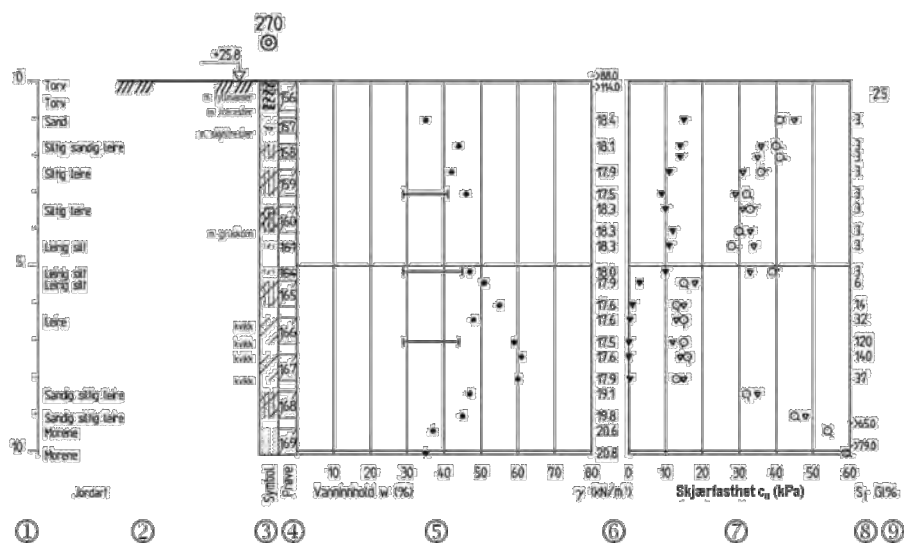
Framstilling av laboratoriedata.

- (1) Dybden fra terreng. Ved boring i vann, fra elvebunn eller sjøbunn.
- (2) Jordartsbeskrivelse. Grunnvannsstanden kan angis.
- (3) Materialsymboler.
- (4) Prøvens beliggenhet angis ved skråstrek, eventuelt påføres prøvenummer.
- (5) Verdier som faller utenfor diagrammet angis med tall og markeres med pil. I sand kan angis både feltverdier og beregnede verdier tilsvarende vannmettet materiale.
- (6) Tyngdetetthet  $\gamma$  i  $\text{kN/m}^3$ , alternativt densitet  $\rho$  i  $\text{kg/m}^3$ . Eventuelt kan i sand også angis beregnet verdi tilsvarende vannmettet materiale.
- (7) Skjærfasthet  $c_u$  angis i kPa
- (8) Sensitivitet  $S_t$  angis i hele tall.
- (9) Glødetap angis i %.

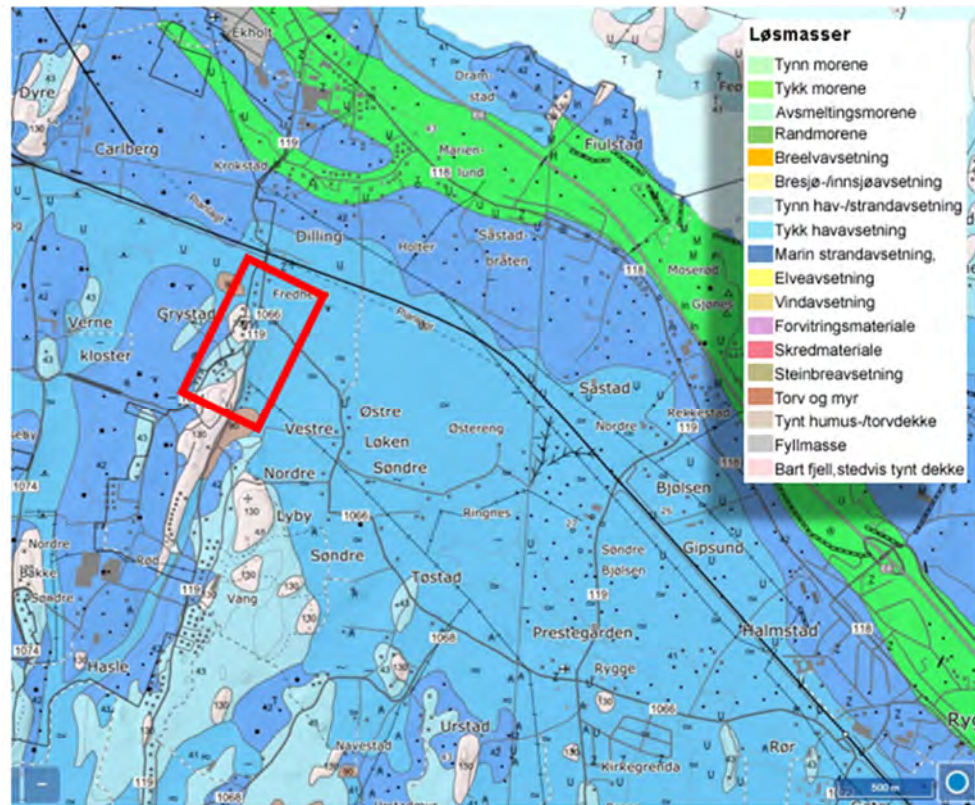
Figur 1: Løsmassekart fra NGU.no. Rød markering angir undersøkelsesområdet. Inneholder data under Norsk lisens for offentlig data (NLOD) tilgjengeliggjort av NGU.

Kvartærgeologisk kart fra Norges geologiske undersøkelse (NGU) (Figur 1), viser at området består av hav- og fjordavsetning, marin strandavsetning og bart fjell.

I umiddelbar nærhet er det registrert områder bestående av torv og myr.

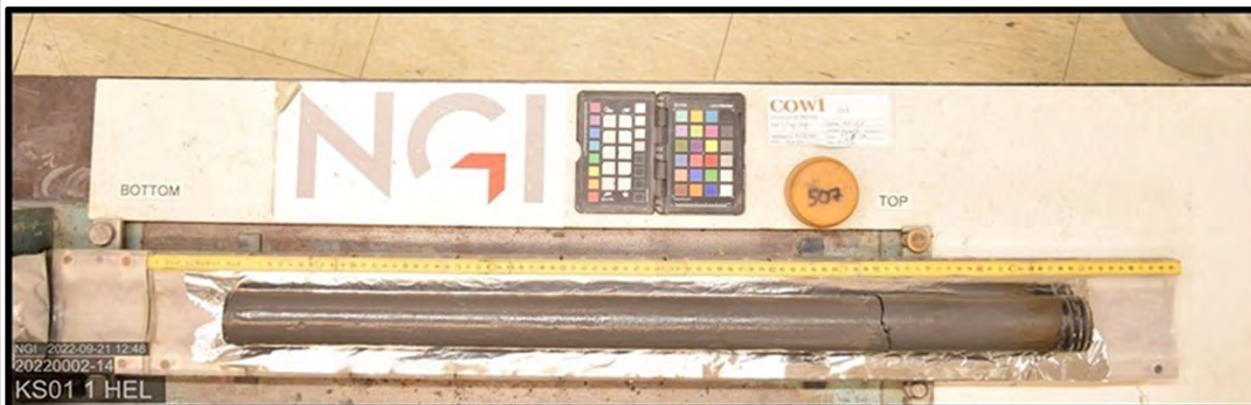
Foto 1: Hel prøve

LEIRE, veldig bløt konsistens med noen fine til grove gruskorn, noen skjell og skjellfragmenter, noe fin til grov sand, veldig mørk grå

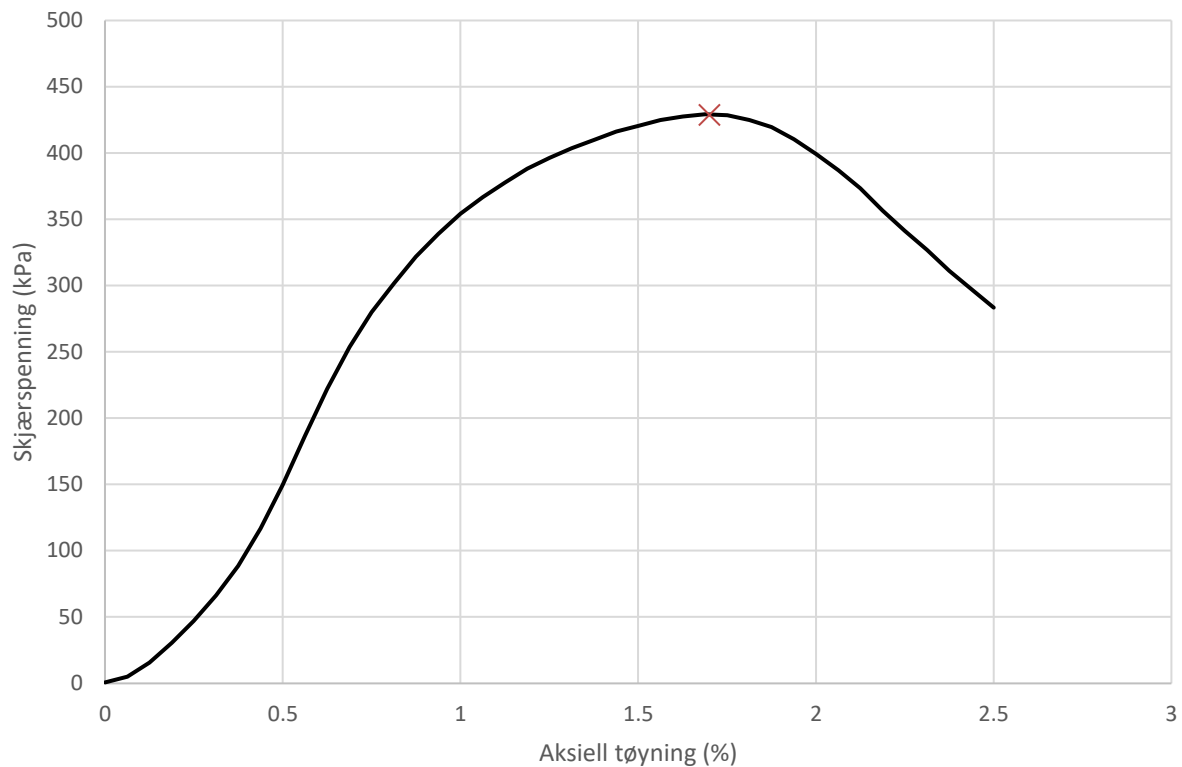
## Test preparering

100kg/m<sup>3</sup>. 50/50 Multicem/sement

Tøyningsraten for dette forsøket er større enn anbefalinger fra ISO 17892-7.

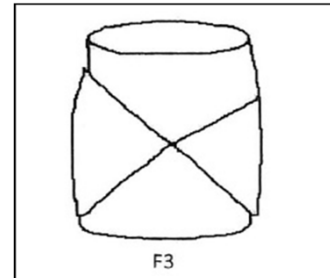
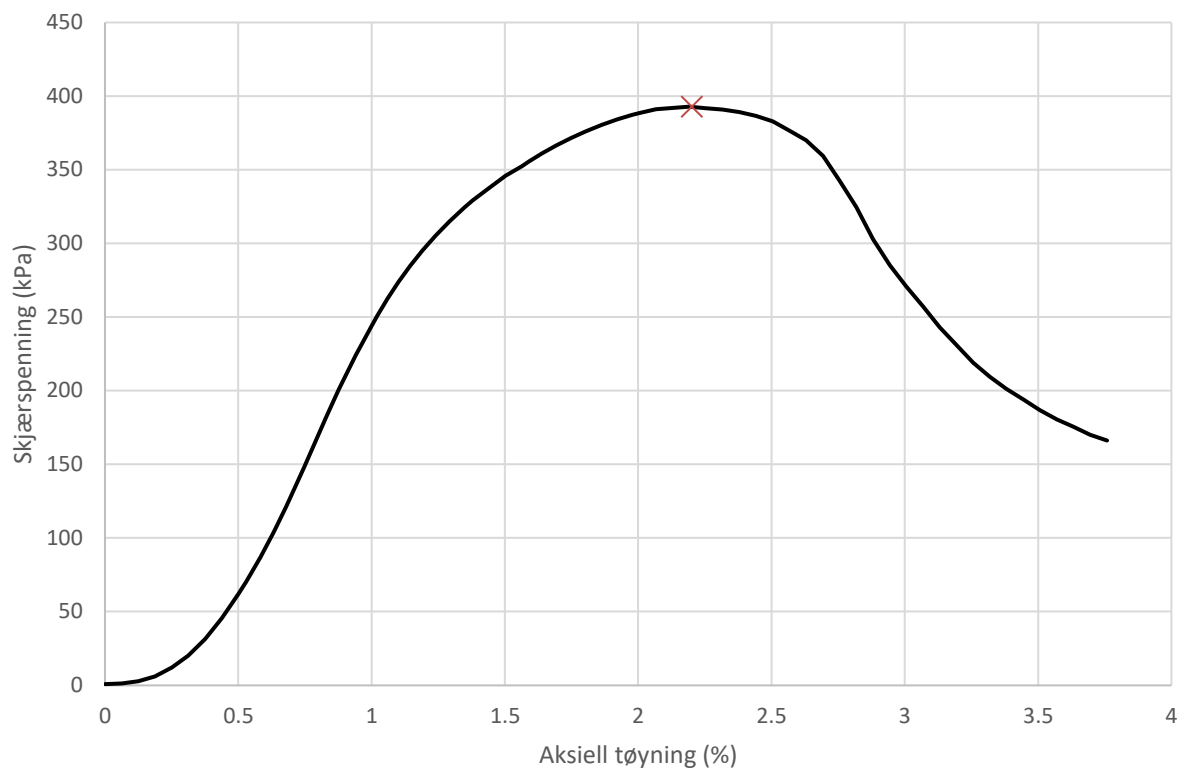
Skisse ved brudd

100kg/m3. 50/50 Multicem/sement

Tøyningsraten for dette forsøket er større enn anbefalinger fra ISO 17892-7.

Herdetid 14 dager.

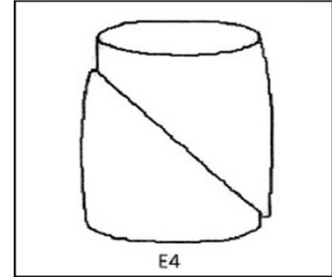
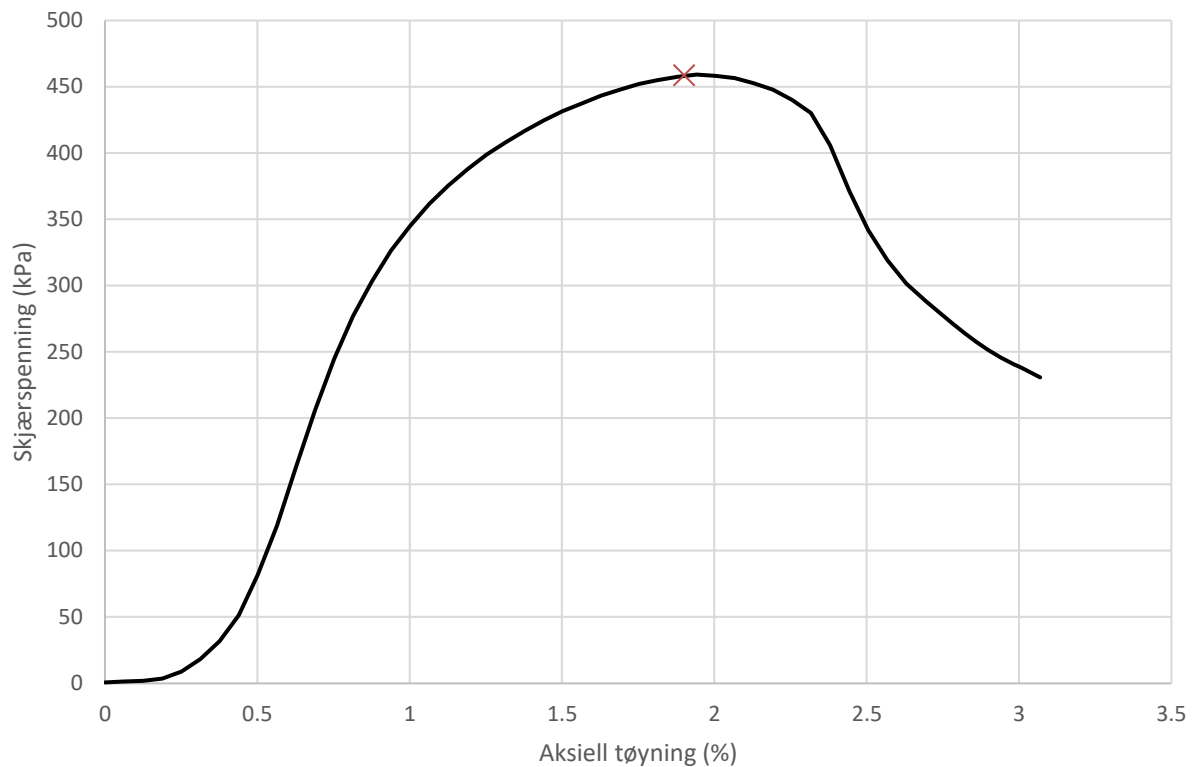
Skisse ved brudd

100kg/m<sup>3</sup>. 50/50 Multicem/sement

Tøyningsraten for dette forsøket er større enn anbefalinger fra ISO 17892-7.

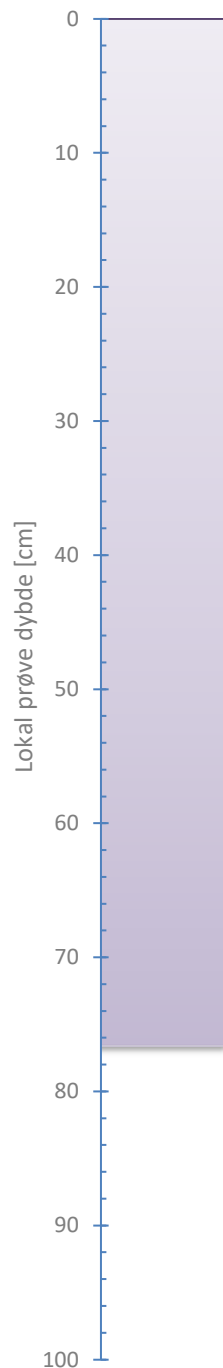
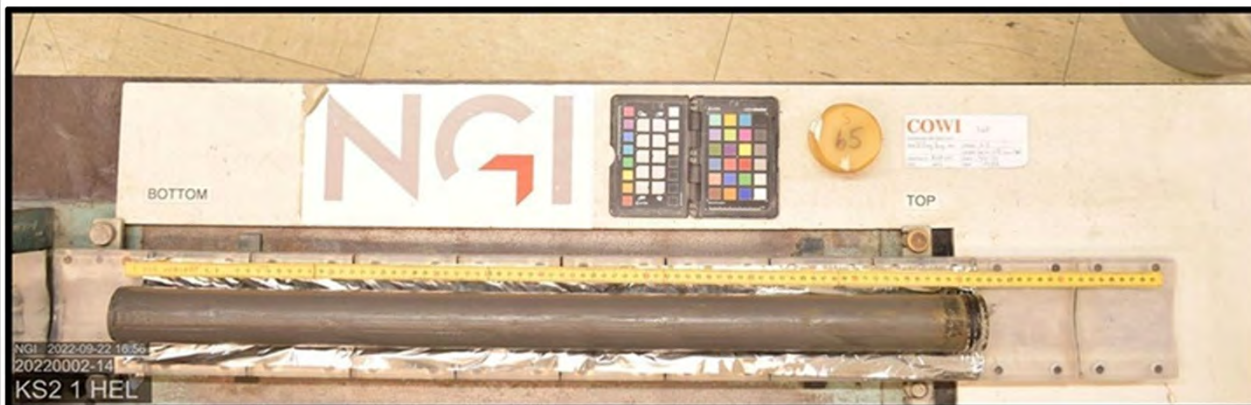
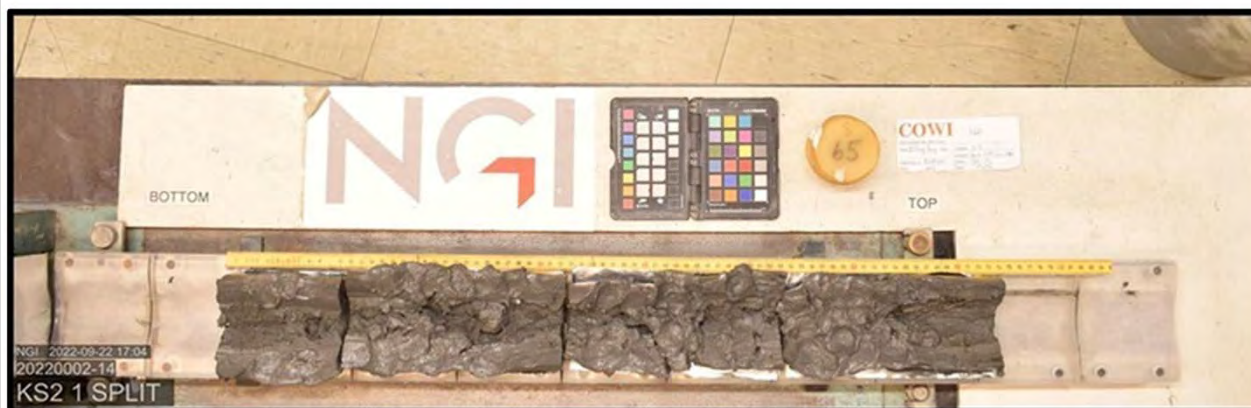
Foto 1: Hel prøve

LEIRE, veldig bløt konsistens med noen rester av organisk materiale, noen fine til middels gruskorn, noe middels til grov sand, enkelte skjellrester, mørk grå

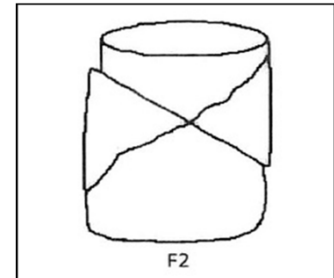
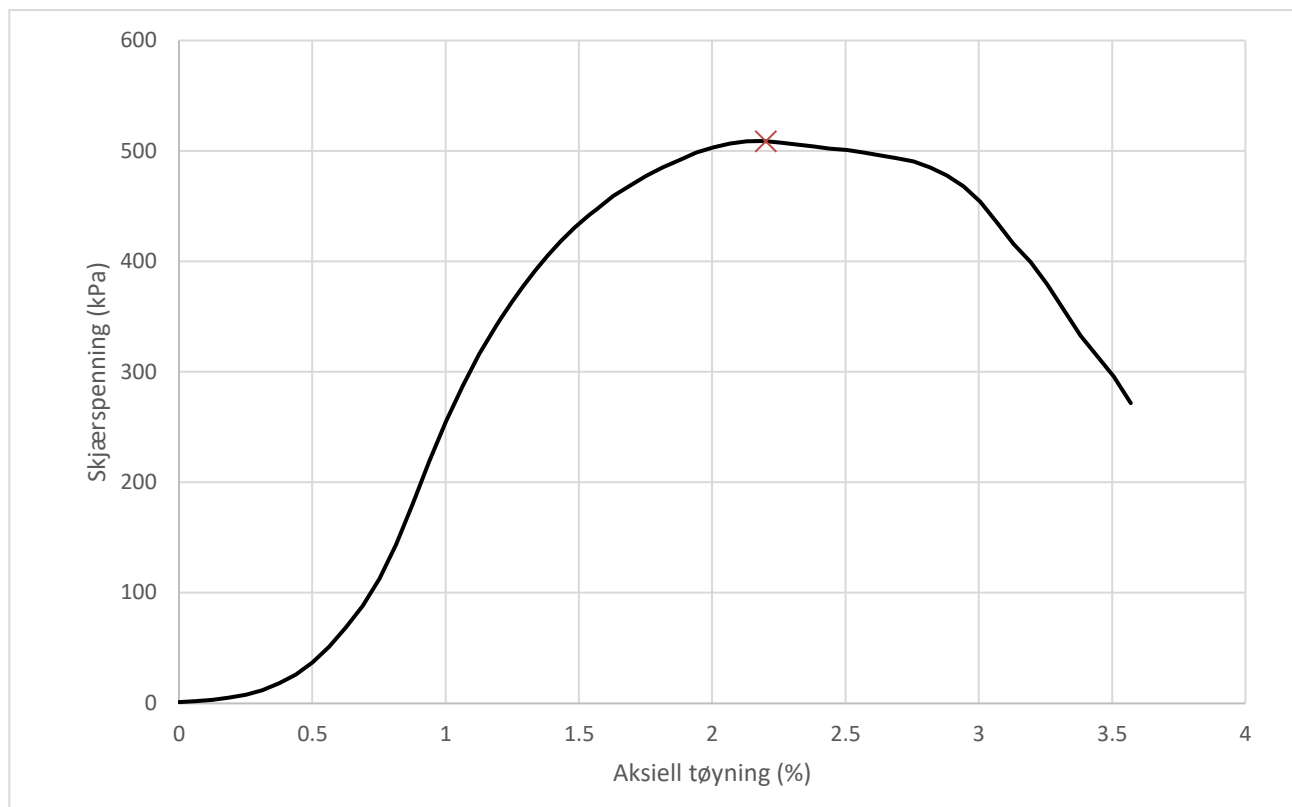
Skisse ved brudd

100kg/m<sup>3</sup>. 50/50 Multicem/sement

Tøyningsraten for dette forsøket er større enn anbefalinger fra ISO 17892-7.

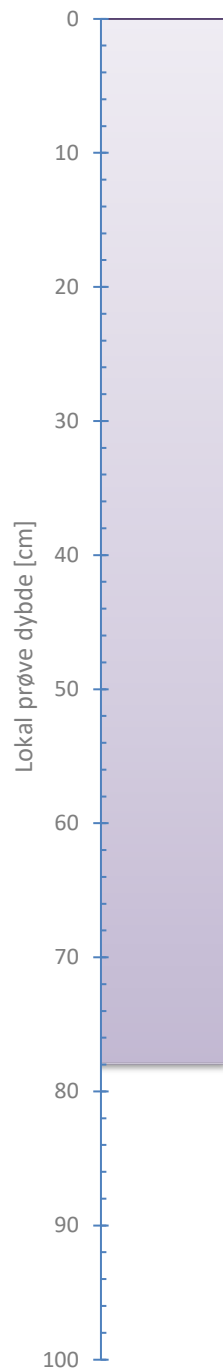
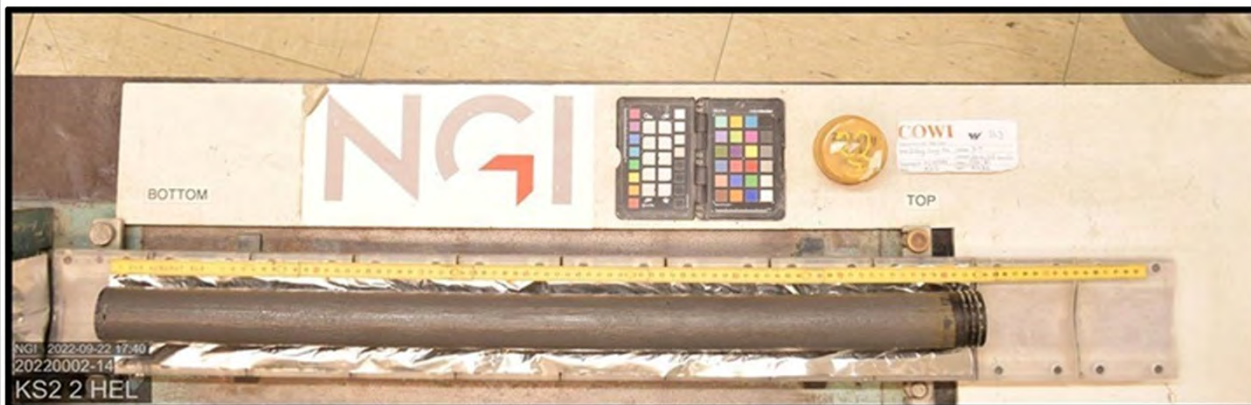
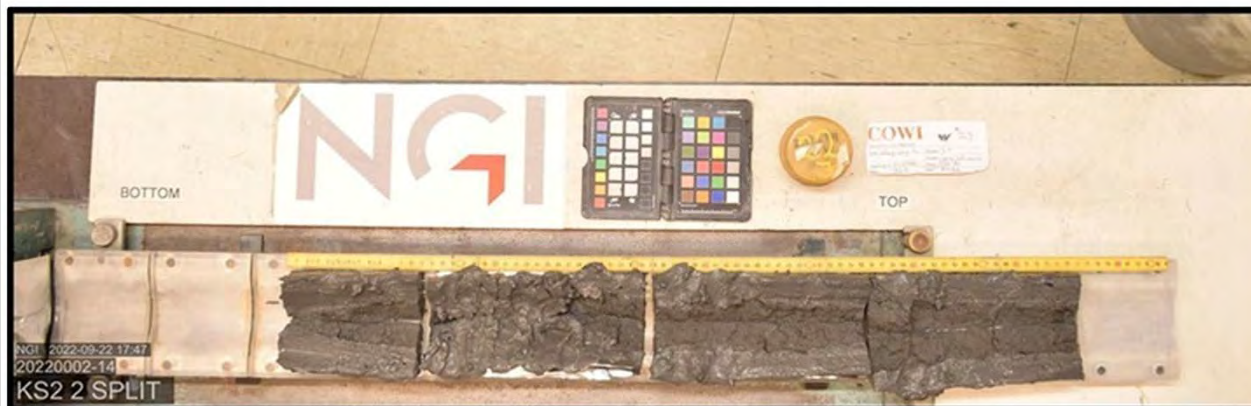
Foto 1: Hel prøve

LEIRE, veldig bløt konsistens med noen fine til middels gruskorn, noe middels til grov sand, enkelte skjellrester, mørk grå

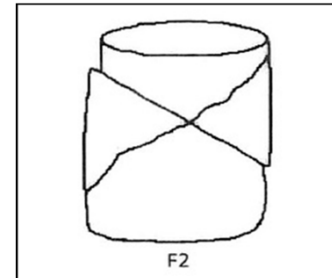
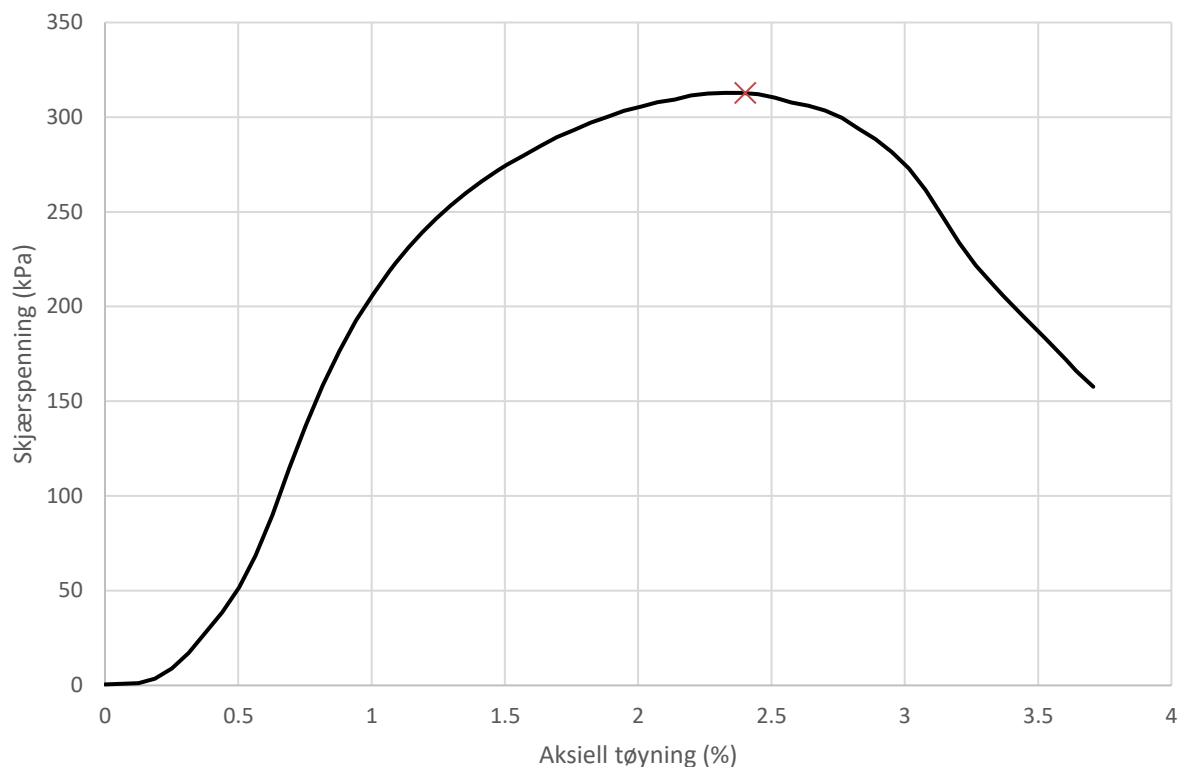
Skisse ved brudd

80kg/m<sup>3</sup>. 50/50 Multicem/sement

Tøyningsraten for dette forsøket er større enn anbefalinger fra ISO 17892-7.

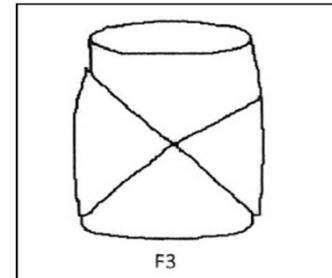
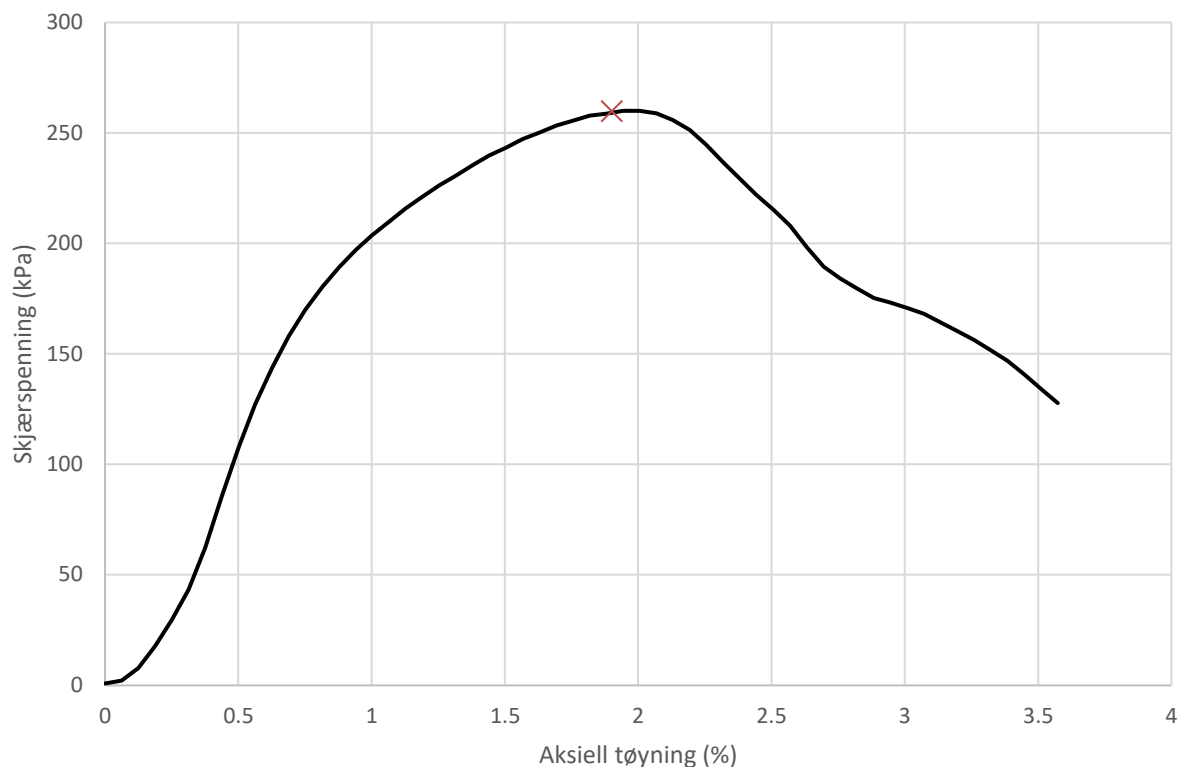
Skisse ved brudd

80kg/m<sup>3</sup>. 50/50 Multicem/sement

Tøyningsraten for dette forsøket er større enn anbefalinger fra ISO 17892-7.

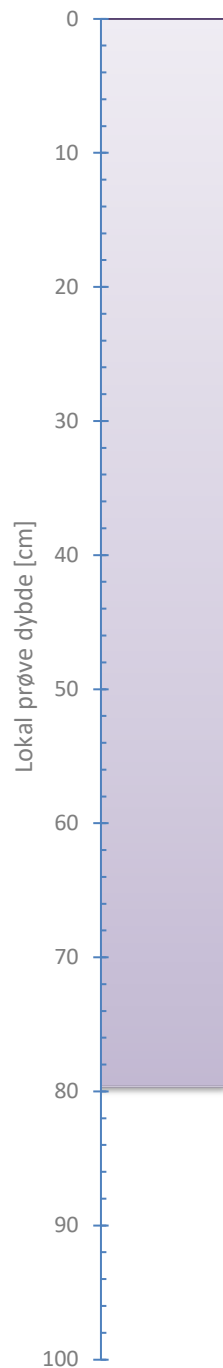
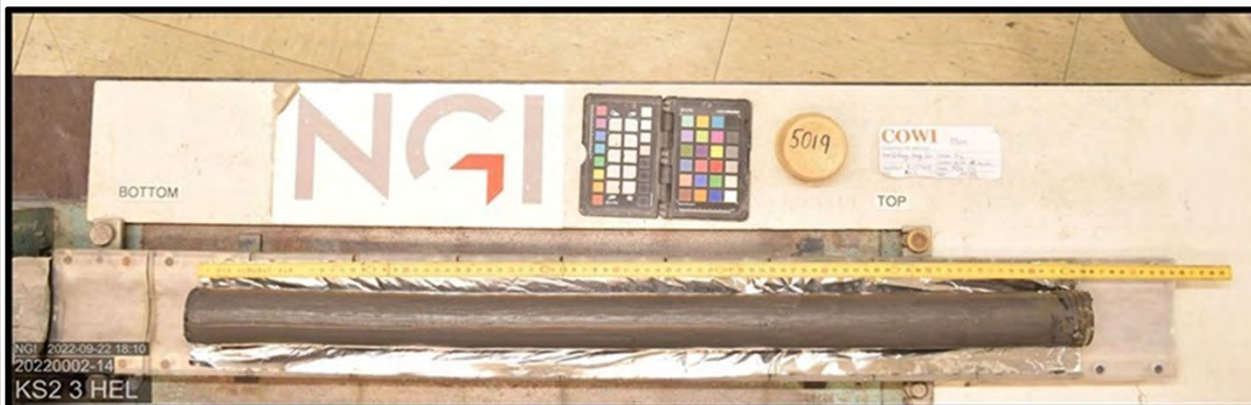
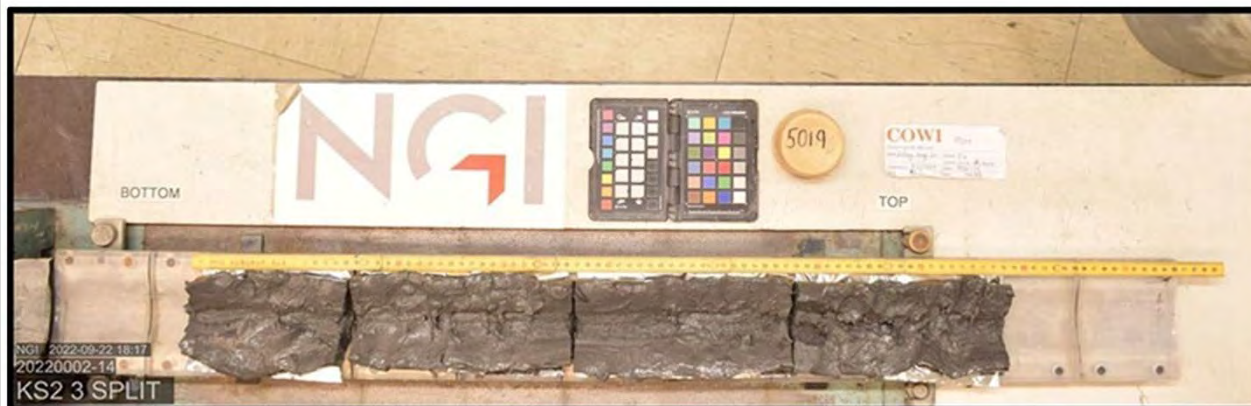
Foto 1: Hel prøve

LEIRE, veldig bløt konsistens med noen lommer av middels til grov sand, noen fine til middels gruskorn i topp, mørk grå

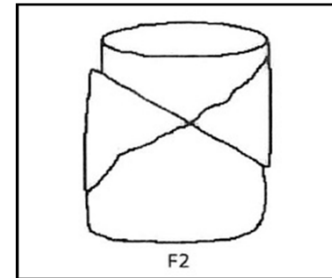
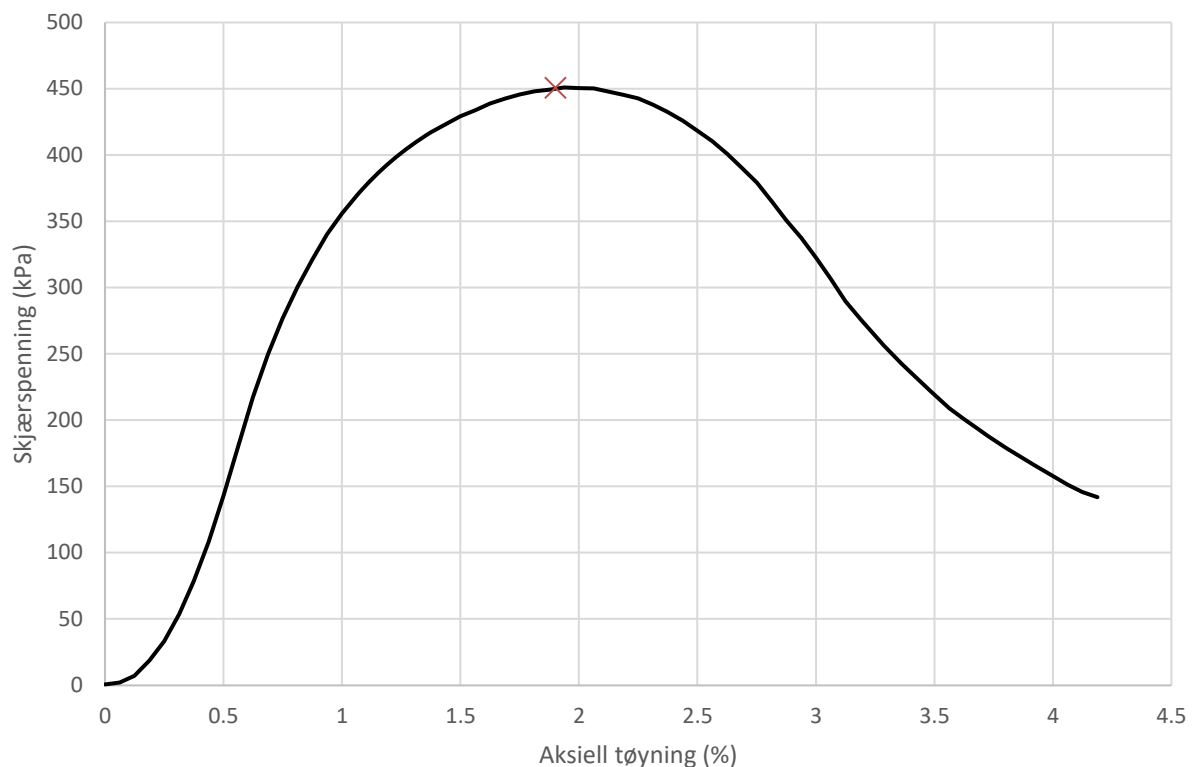
Skisse ved brudd

100kg/m3. 50/50 Multicem/sement

Tøyningsraten for dette forsøket er større enn anbefalinger fra ISO 17892-7.
