1. Statens vegvesen,  
Geoteknisk datarapport B11501-GEOT-1, datert 24.03.2020
2. Veglaboratoriet geoteknisk avdeling:  
Geoteknisk undersøkelse for FV 119 ved Jokum bru (1961)
3. COWI AS, Geoteknisk datarapport  
"FV 119 GS-veg Dilling-Vang supplerende GU" Dok. nr. A228076-RAP-RIG-001, ver 2,  
datert 11.04.2022
4. COWI AS, Geoteknisk datarapport  
«Dilling Vang supplerende GU», Dok nr. A245489-RAP-RIG-001, datert 11.11.2022
5. COWI AS, Geoteknisk datarapport  
«Dilling bru GU», Dok. Nr A268914-RAP-RIG-001, ver. 1.0 datert 27.11.2023
6. COWI AS, Geoteknisk datarapport  
«Håndholdte Boringer, Dilling, Dok nr. A268666- RAP-RIG-001, datert 16.01.2024
7. COWI AS; Geoteknisk datarapport  
«Boring i skråning, Dilling» Dok nr. A268666-RAP-RIG-002, datert 25.10.2024

Geoteknisk datarapport  
Fv. 119 GS-veg Dilling - Vang

FV 119, Moss kommune

B11501-GEOT-1

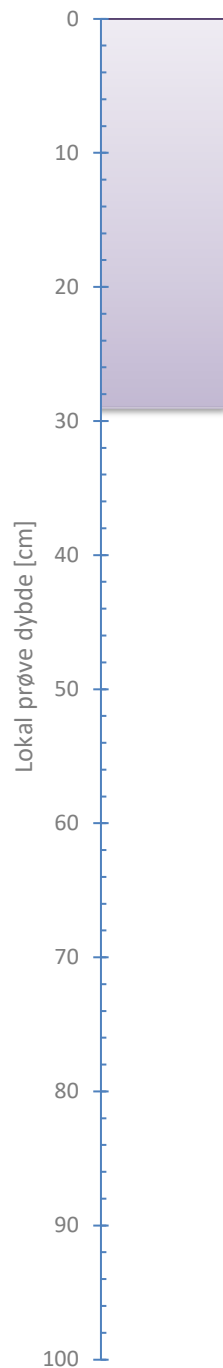
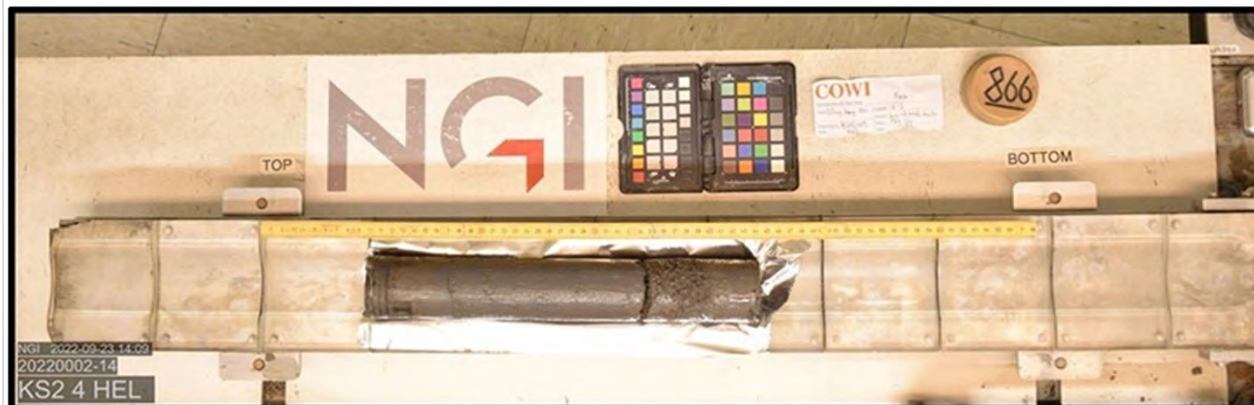
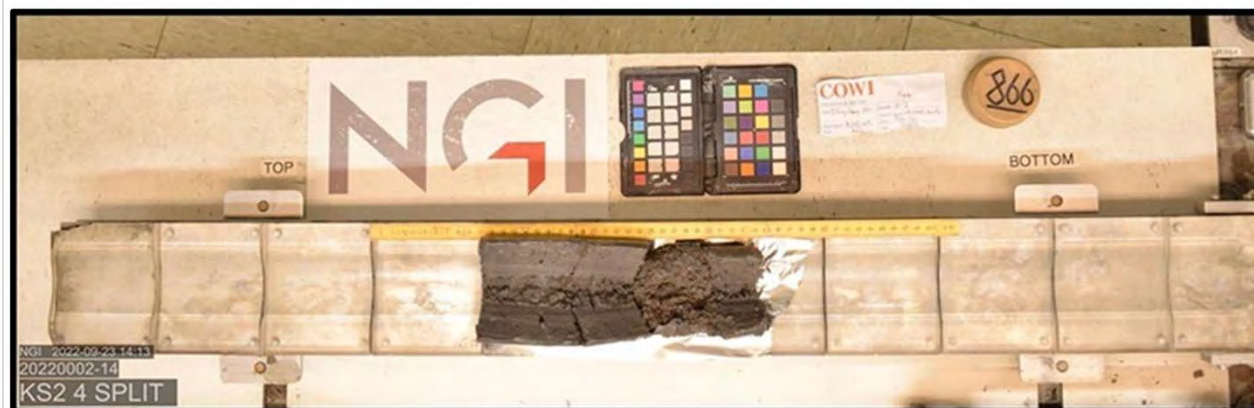
Foto 1: Hel prøve

LEIRE, fin til grov sandig, siltig, veldig bløt konsistens med noen tynne lag av fin til grov sand, enkelt 5-6cm tykt lag av fin til grov sand, laminert, mørk grå

Tilleggsopplysninger  
Skadet sylinderegg

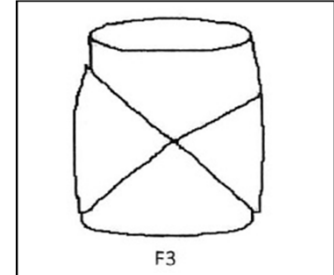
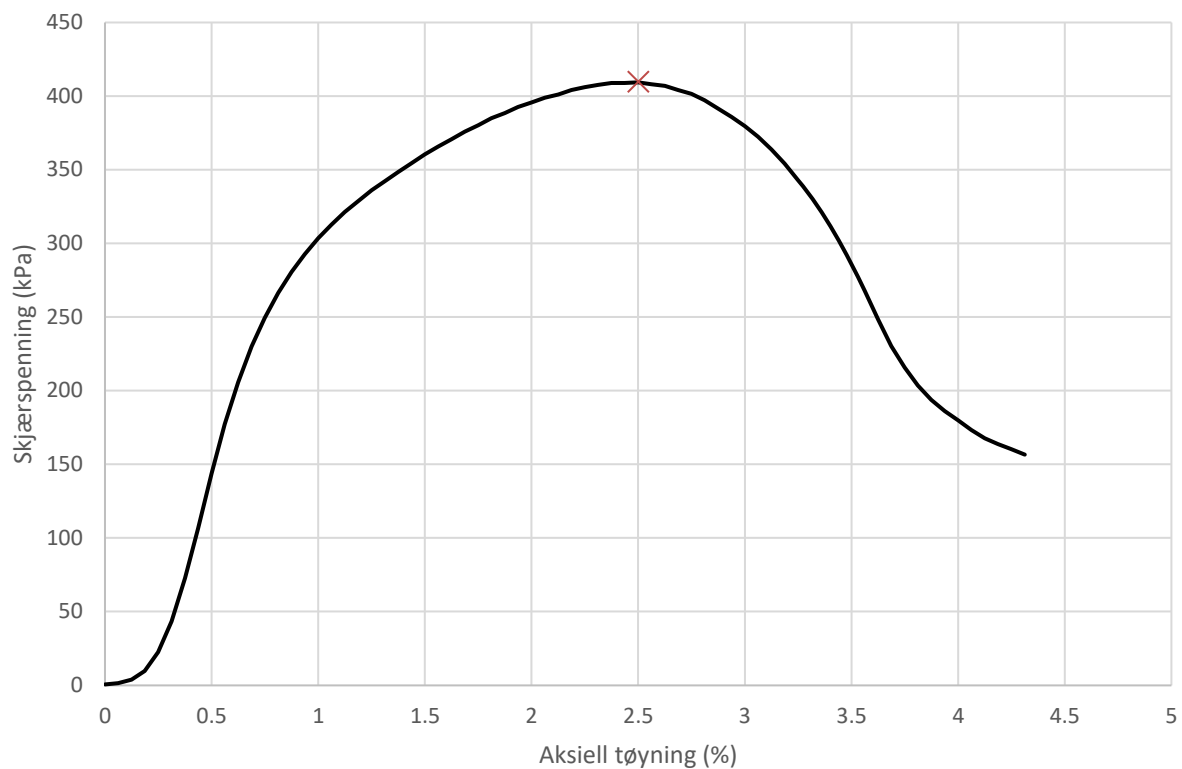
Skisse ved brudd

80kg/m<sup>3</sup>. 50/50 Multicem/sement

Tøyningsraten for dette forsøket er større enn anbefalinger fra ISO 17892-7.

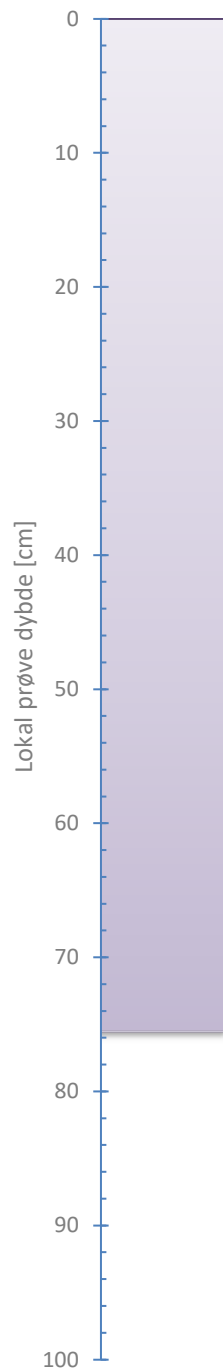
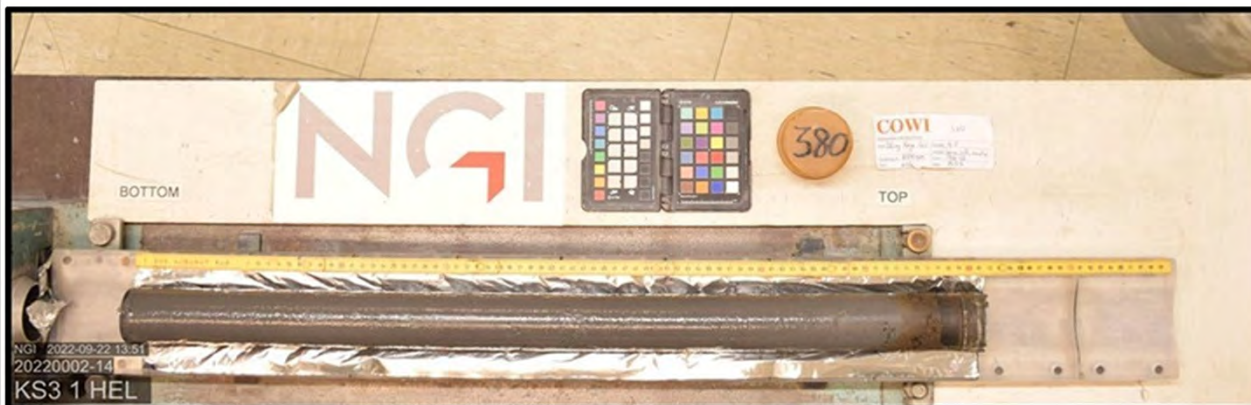
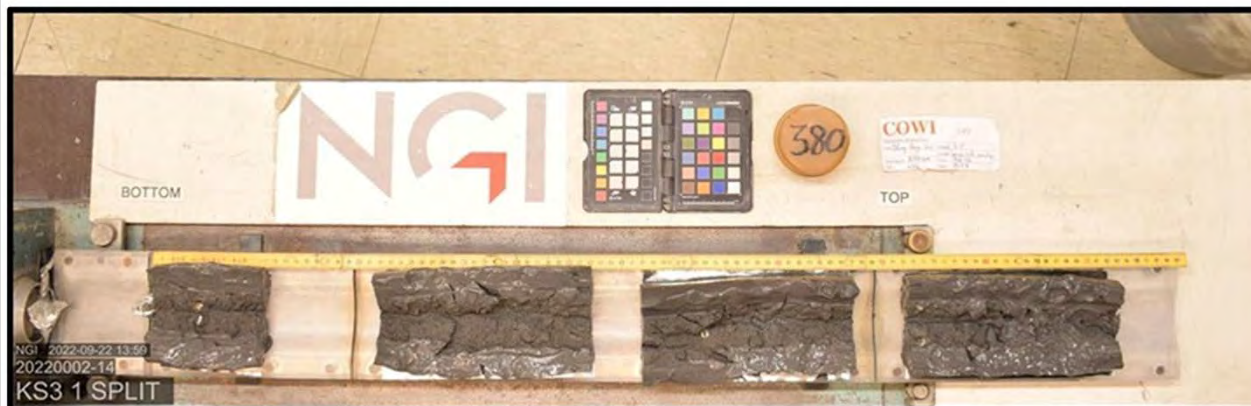
Foto 1: Hel prøve

LEIRE, veldig bløt konsistens med noe fin til middels sand, noen skjellrester, noen fine til middels gruskorn, et grovt gruskorn i topp, mørk grå

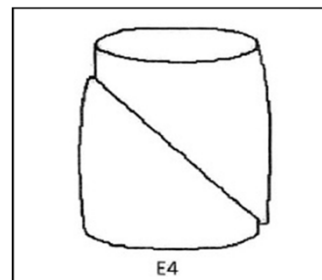
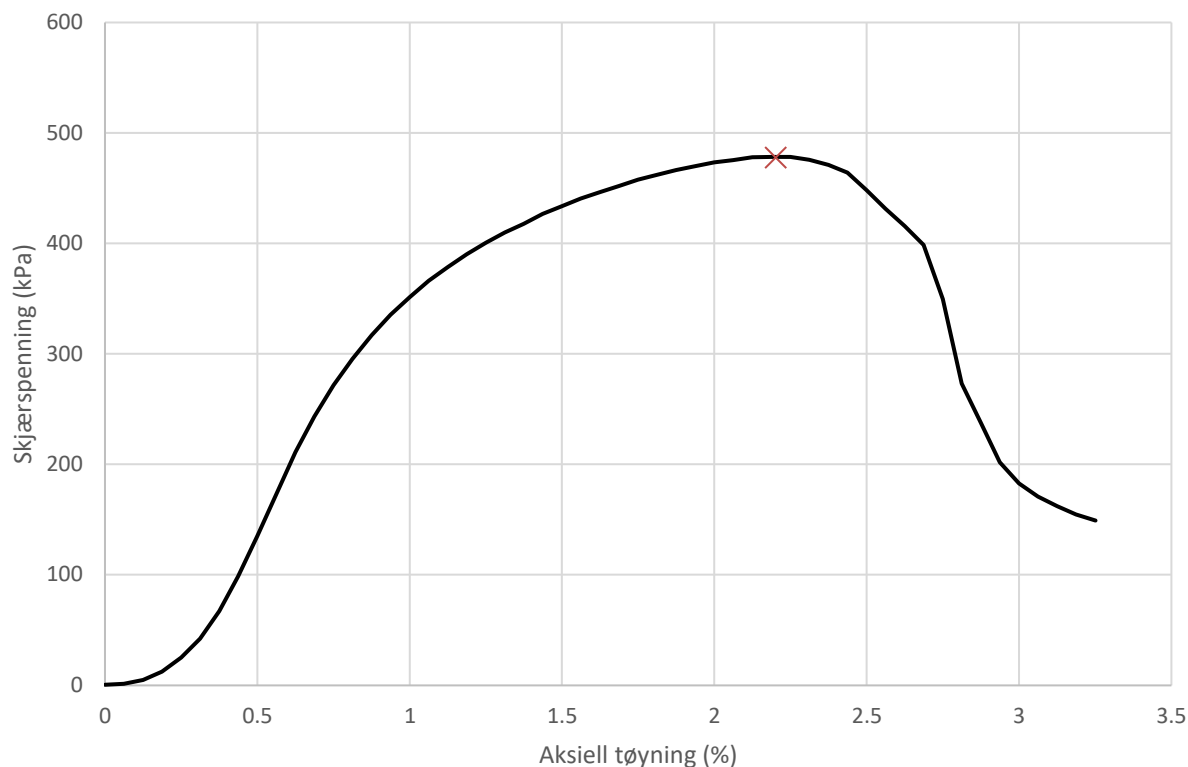
Skisse ved brudd

100kg/m<sup>3</sup>. 50/50 Multicem/ement

Tøyningsraten for dette forsøket er større enn anbefalinger fra ISO 17892-7.

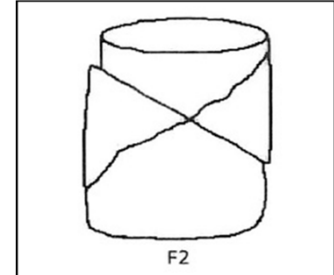
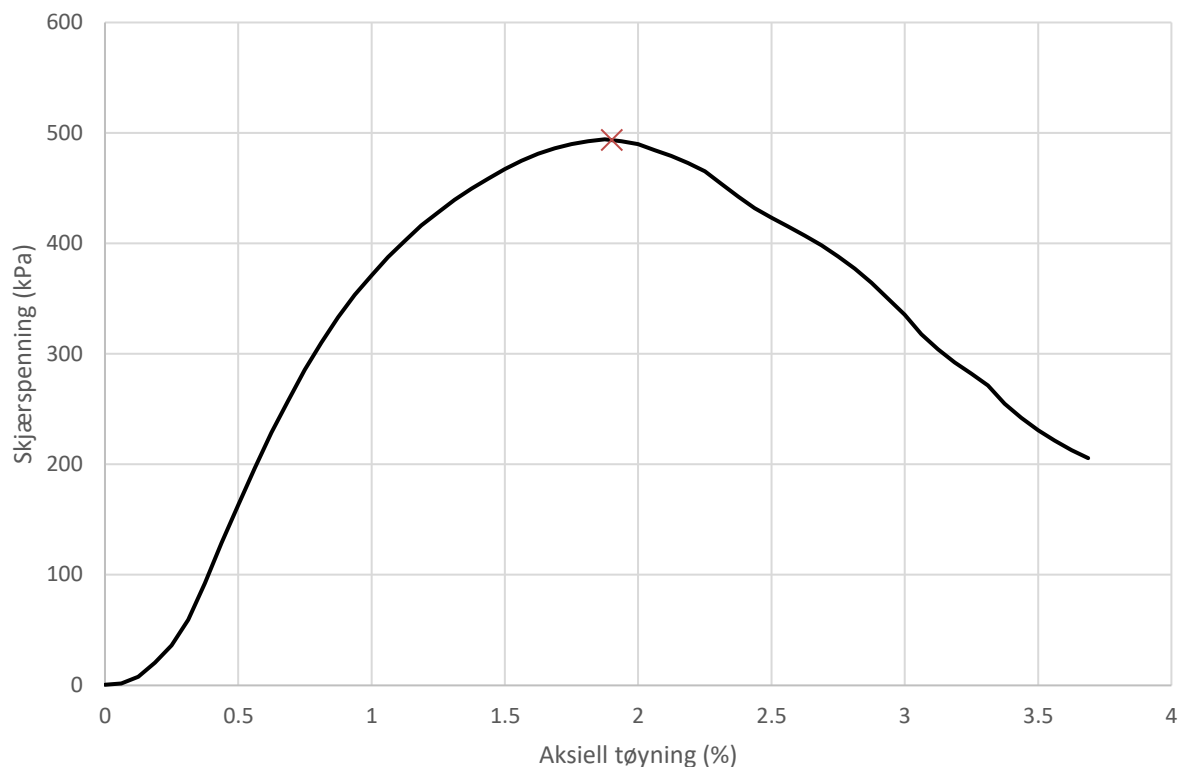
Skisse ved brudd

100kg/m<sup>3</sup>. 50/50 Multicem/sement

Tøyningsraten for dette forsøket er større enn anbefalinger fra ISO 17892-7.

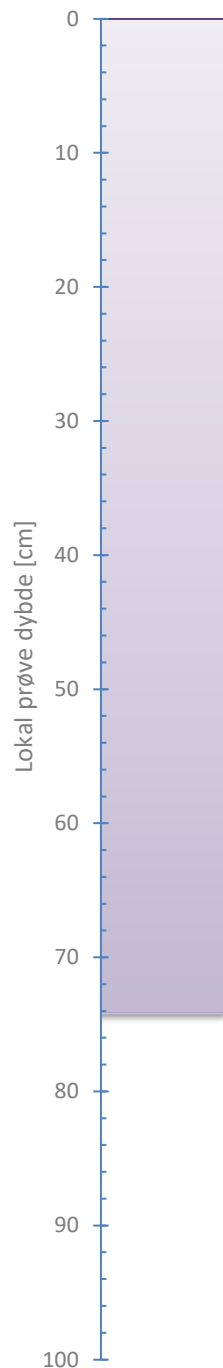
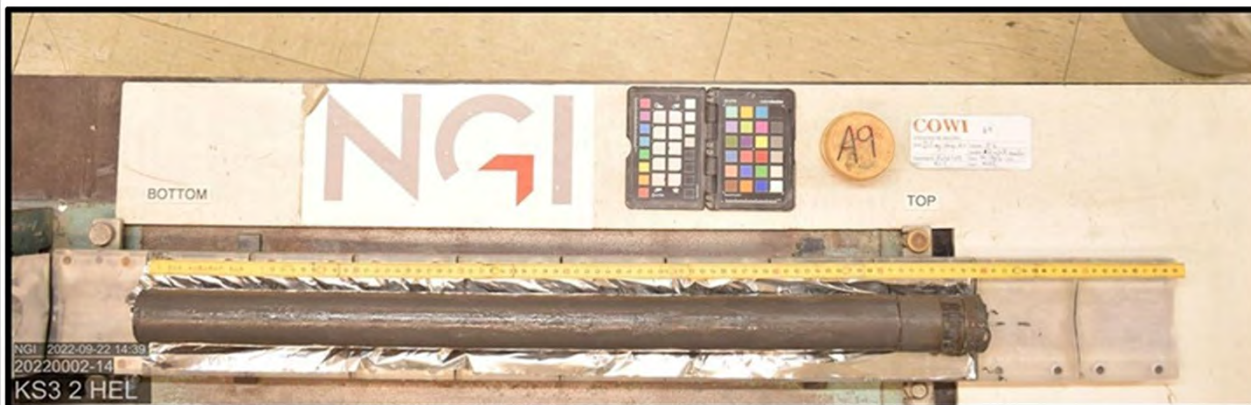
Foto 1: Hel prøve

LEIRE, veldig bløt konsistens med noe fin til middels sand, noen middels til grove sandlommer, enkelte skjellrester, enkelte fine til middels gruskorn, mørk grå

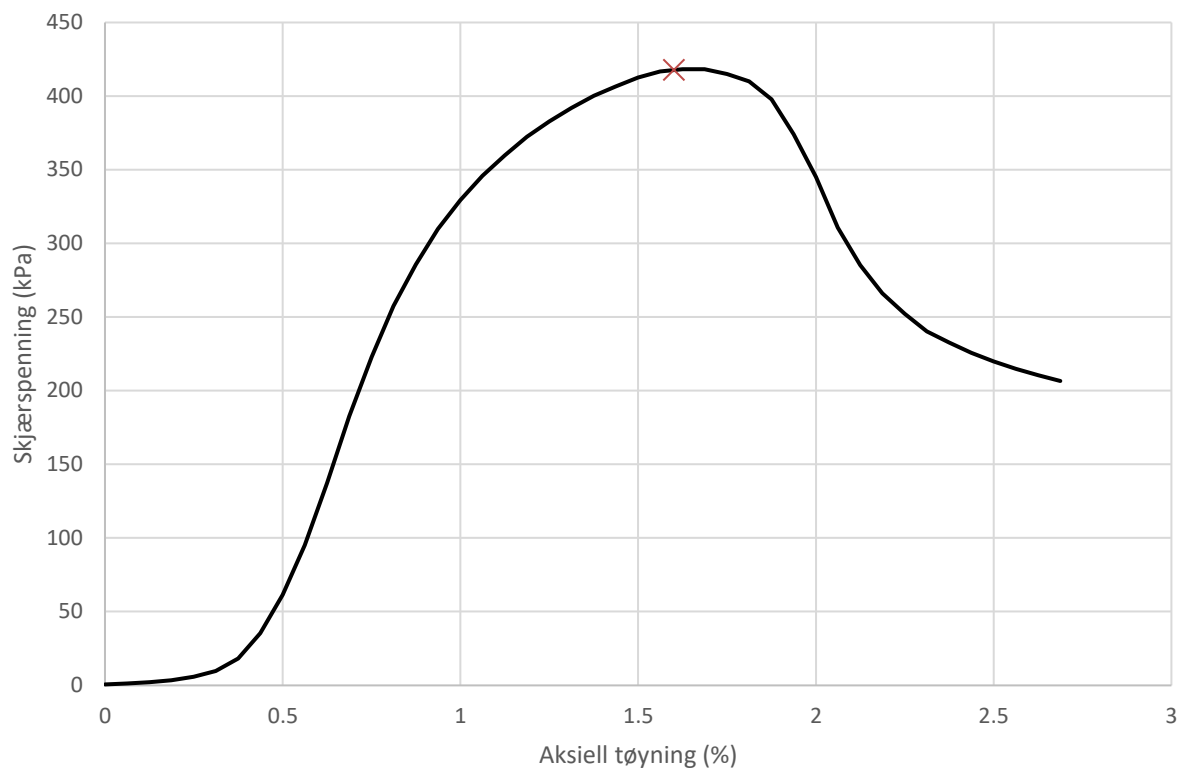
80kg/m<sup>3</sup>. 50/50 Multicem/sement

Tøyningsraten for dette forsøket er større enn anbefalinger fra ISO 17892-7.

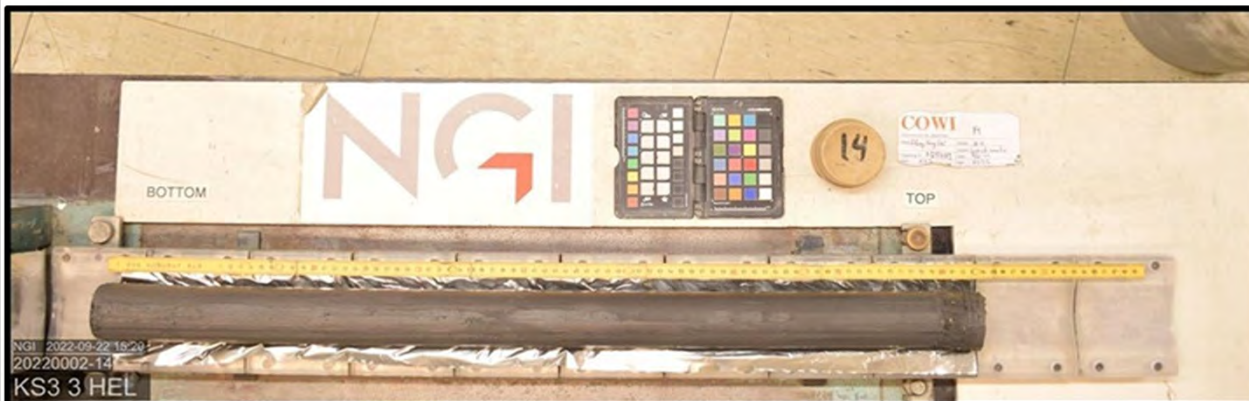
Foto 1: Hel prøve

LEIRE, veldig bløt konsistens med noen fine til middels gruskorn, noen middels sandlang i bunn av prøven, mørk grå

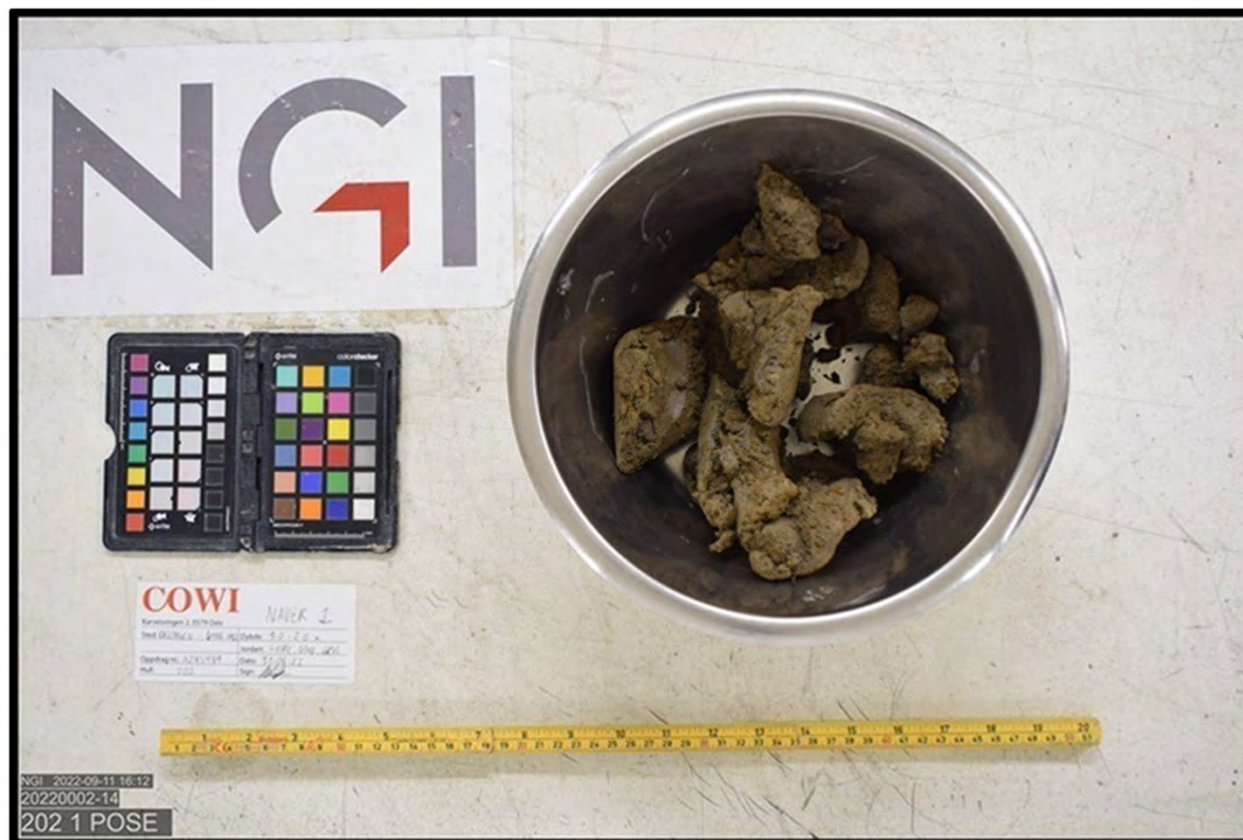
## Foto

LEIRE med noen lommer av fin til grov sand, noen fine gruskorn, enkelt grovt gruskorn, enkelte rustflekke, enkelte organiske rester, brun med olivengrå lommer

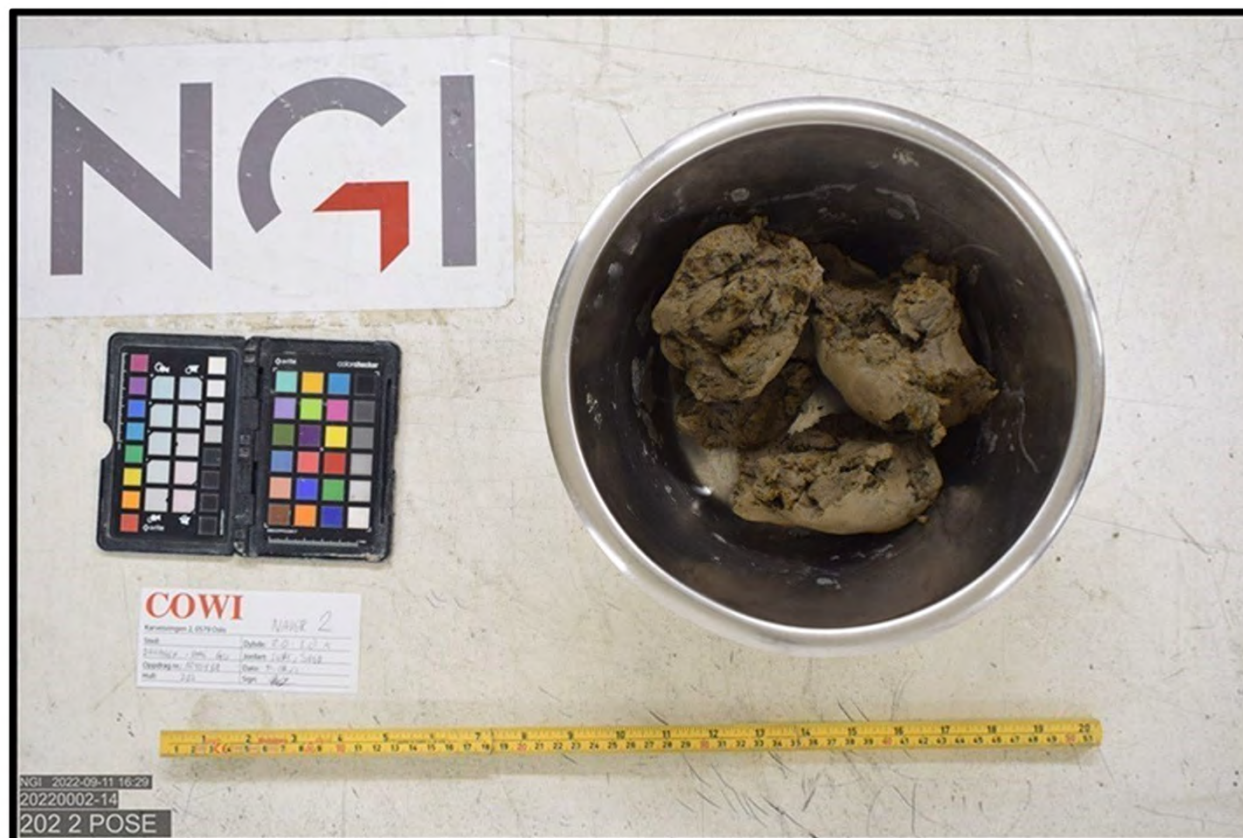
## Foto

LEIRE med noen lommer av fin til grov sand, noen fine til middels gruskorn, enkelte rustflekke, enkelte organiske rester, brun med mørk brune og olivengrå lommer

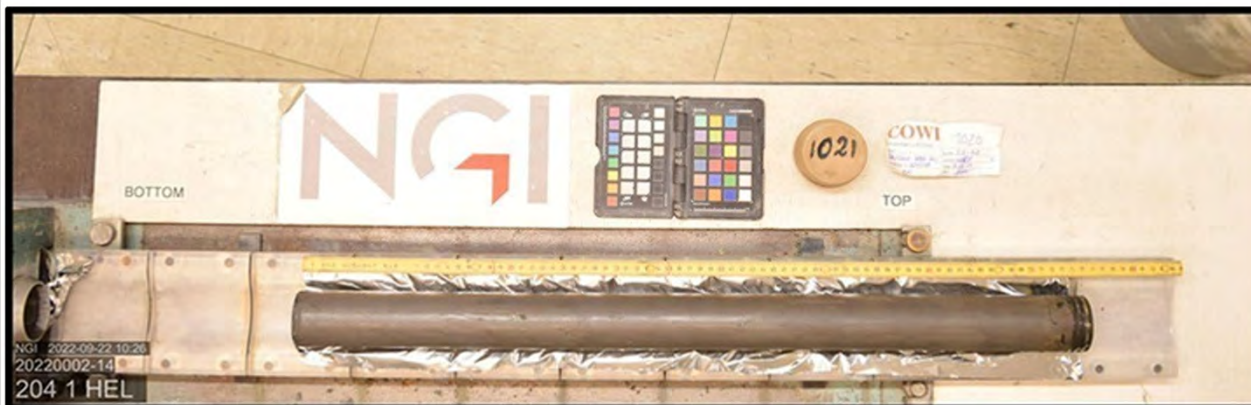
Foto 1: Hel prøve

LEIRE, fast til bløt med noen fine til  
middels gruskorn, noen  
tørreskorpeflekker, enkelte middels  
sandlommer, enkelte organiske rester,  
mørk grå

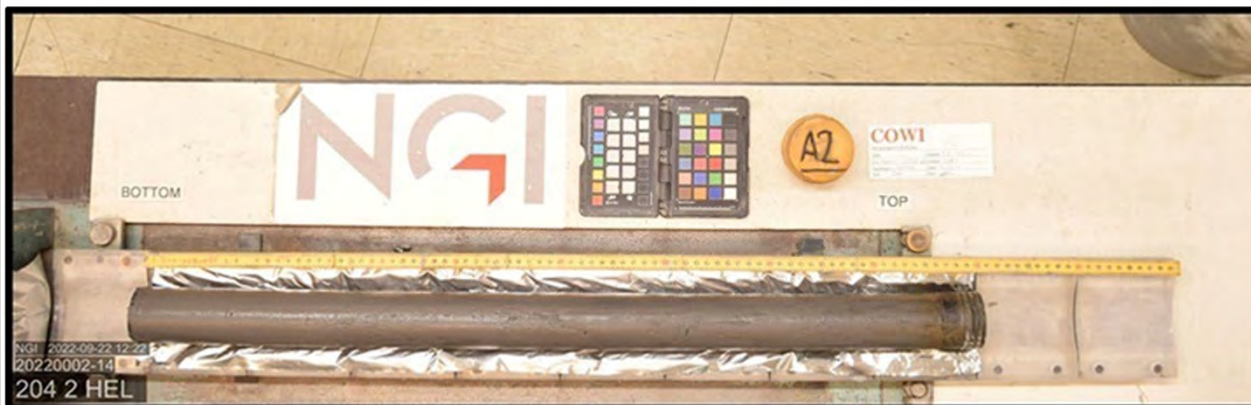
Foto 1: Hel prøve

LEIRE, siltig, bløt med noe middels til  
grov sand, noen fine til middels  
gruskorn, noen skjellrester, mørk grå

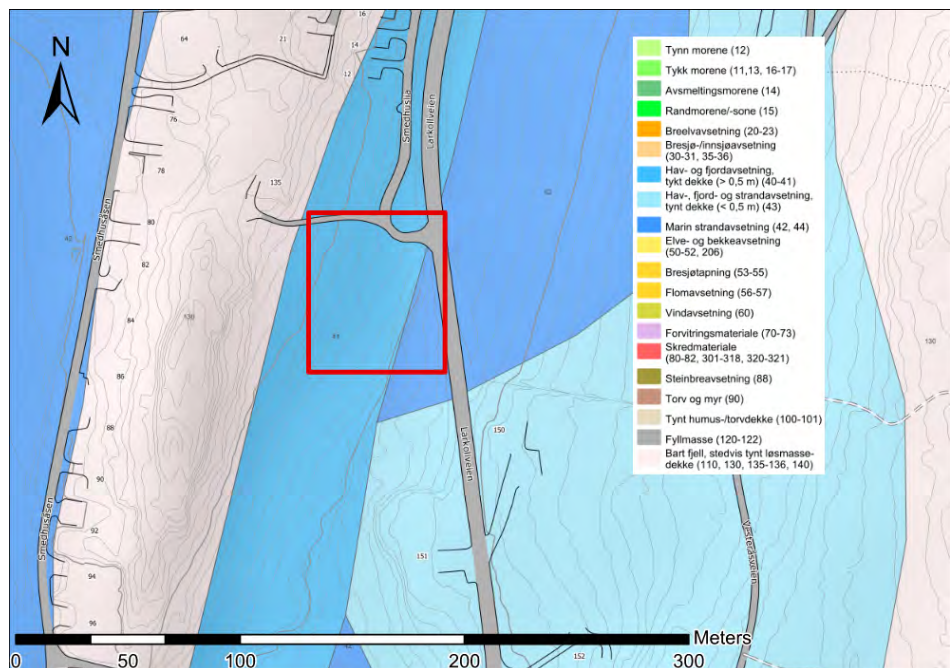
Figur 1: Løsmassekart fra NGU.no. Rød markering angir undersøkelsesområdet. Inneholder data under Norsk lisens for offentlig data (NLOD) tilgjengeliggjort av NGU.

Kvartærgeologisk kart fra Norges geologiske undersøkelse (NGU) (Figur 1), viser at området består hovedsakelig av hav- og fjordavsetning samt marin strandavsetning med bart fjell i umiddelbar nærhet.

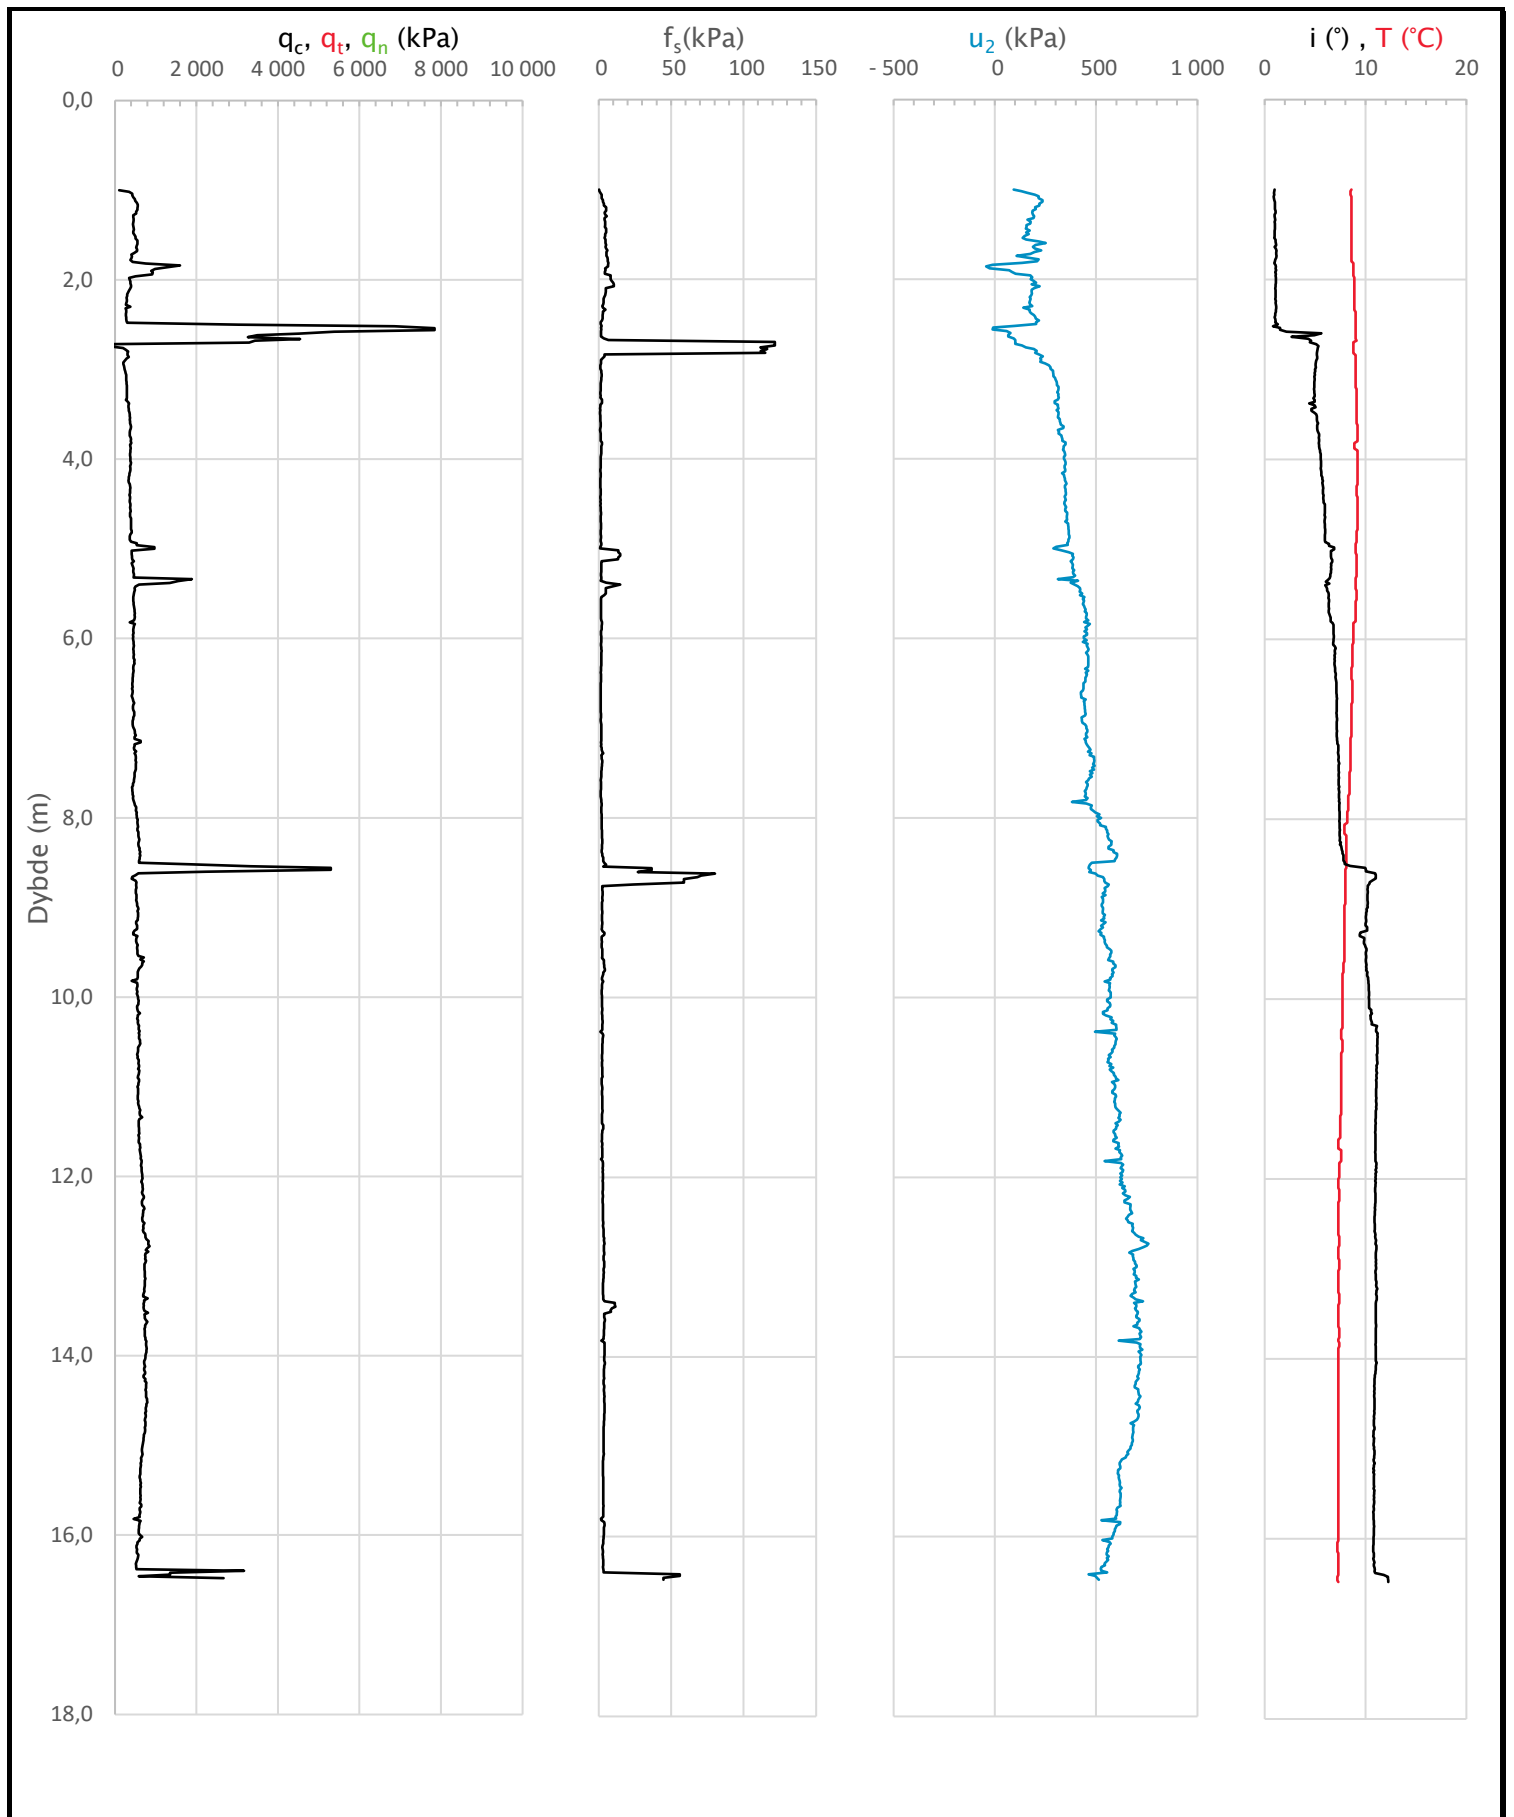
| Sonde og utførelse | | | | | | |
|---|---|---|---|---|---|---|
| | | | Revisjon<br>Rev. dato | | Figur<br><b>CPT-01</b> | |

| Sonde og utførelse | | | | | | |
|---|---|---|---|---|---|---|
| | Divisjon<br>Geo og felt | | Dato sondering<br>24.10.2023 | | Anvend.klasse<br><b>1</b> | |

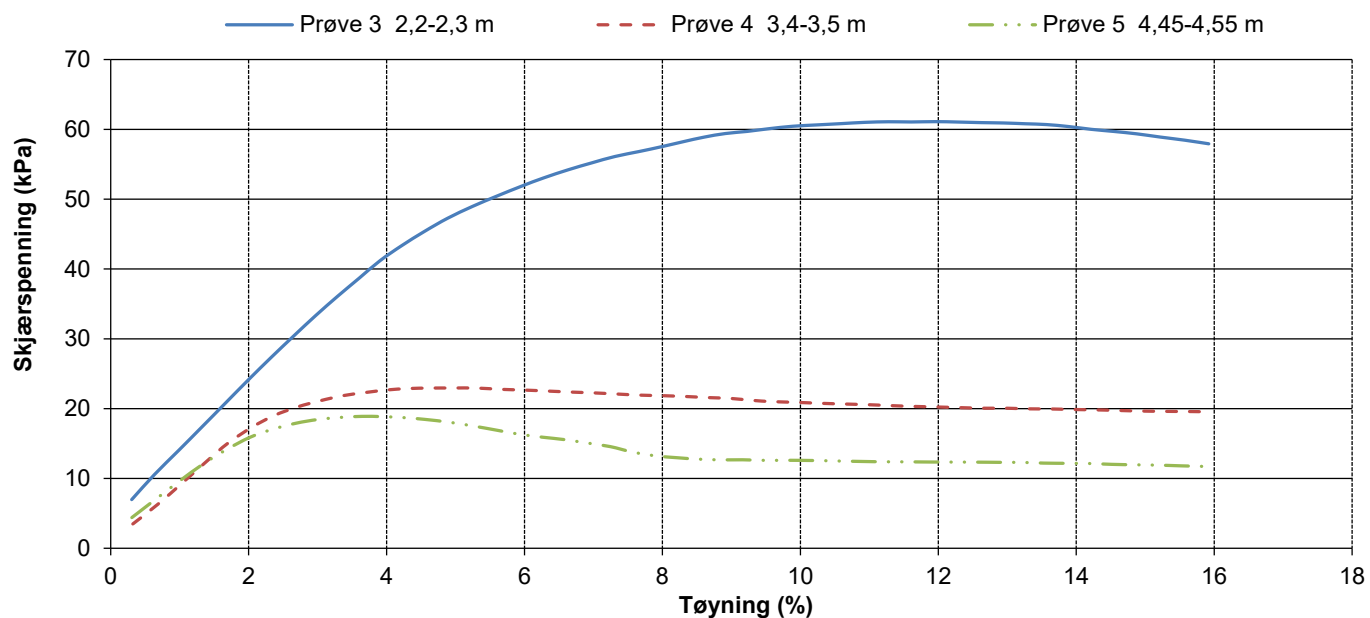
## Enaks punkt BRU2

| PrøveID | Maks. $\tau$ (kPa) | Ved tøyning $\varepsilon$ (%) | $\tau$ ved 15% tøyning (kPa) |
|---|---|---|---|
| Prøve 3 2,2-2,3 m | 61,1 | 12,0 | |
| Prøve 5 4,45-4,55 m | 18,9 | 3,6 | |

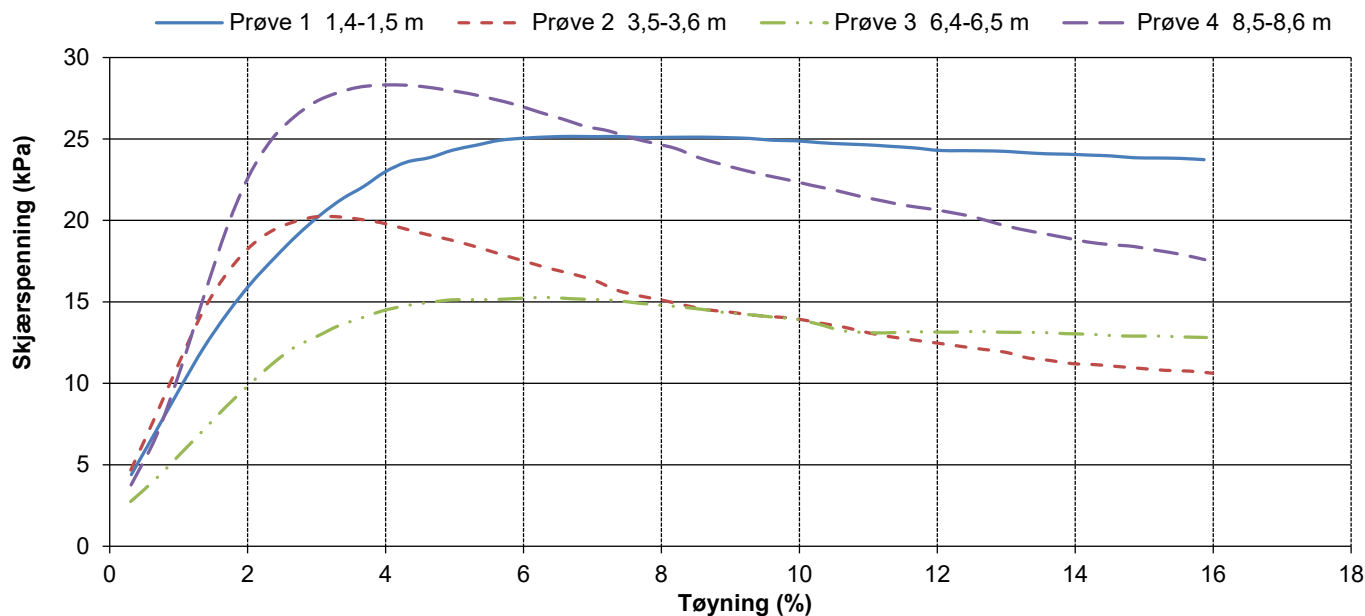
### Enaks punkt BRU6

| PrøveID | Maks. $\tau$ (kPa) | Ved tøyning $\varepsilon$ (%) | $\tau$ ved 15% tøyning (kPa) |
|---|---|---|---|
| Prøve 1 1,4-1,5 m | 25,2 | 6,7 | |
| Prøve 4 8,5-8,6 m | 28,3 | 4,2 | |

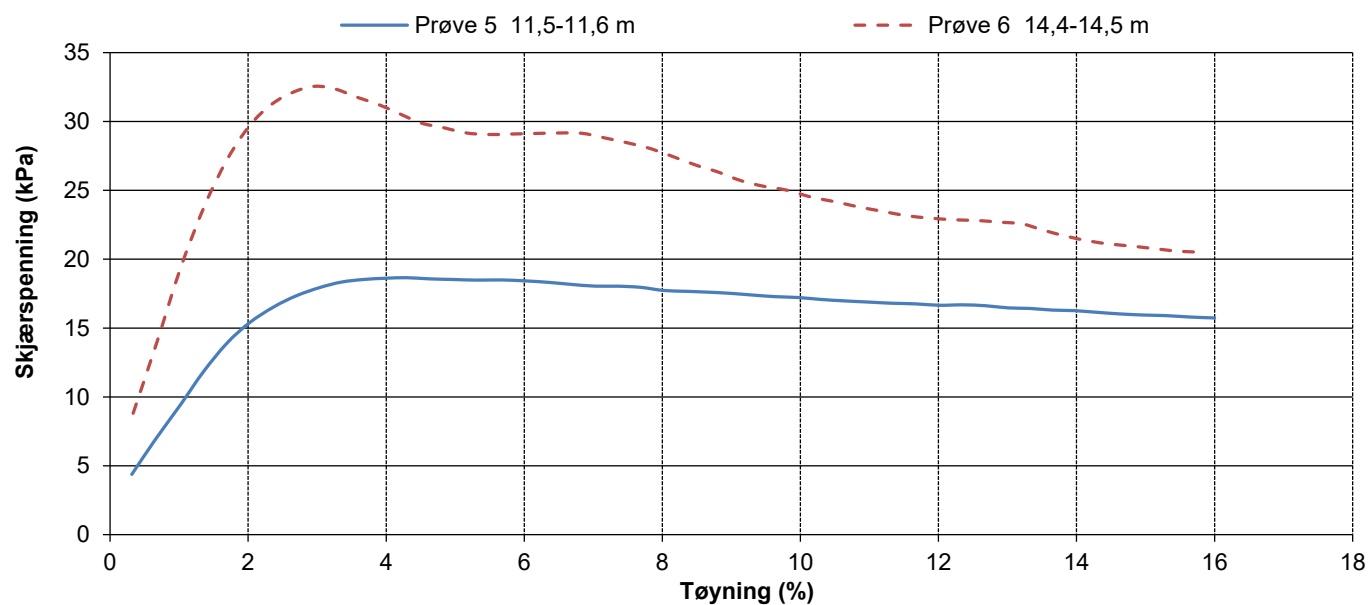
### Enaks punkt BRU6

| PrøveID | Maks. $\tau$ (kPa) | Ved tøyning $\varepsilon$ (%) | $\tau$ ved 15% tøyning (kPa) |
|---|---|---|---|
| Prøve 5 11,5-11,6 m | 18,7 | 4,3 | |
| Prøve 6 14,4-14,5 m | 32,6 | 3,0 | |

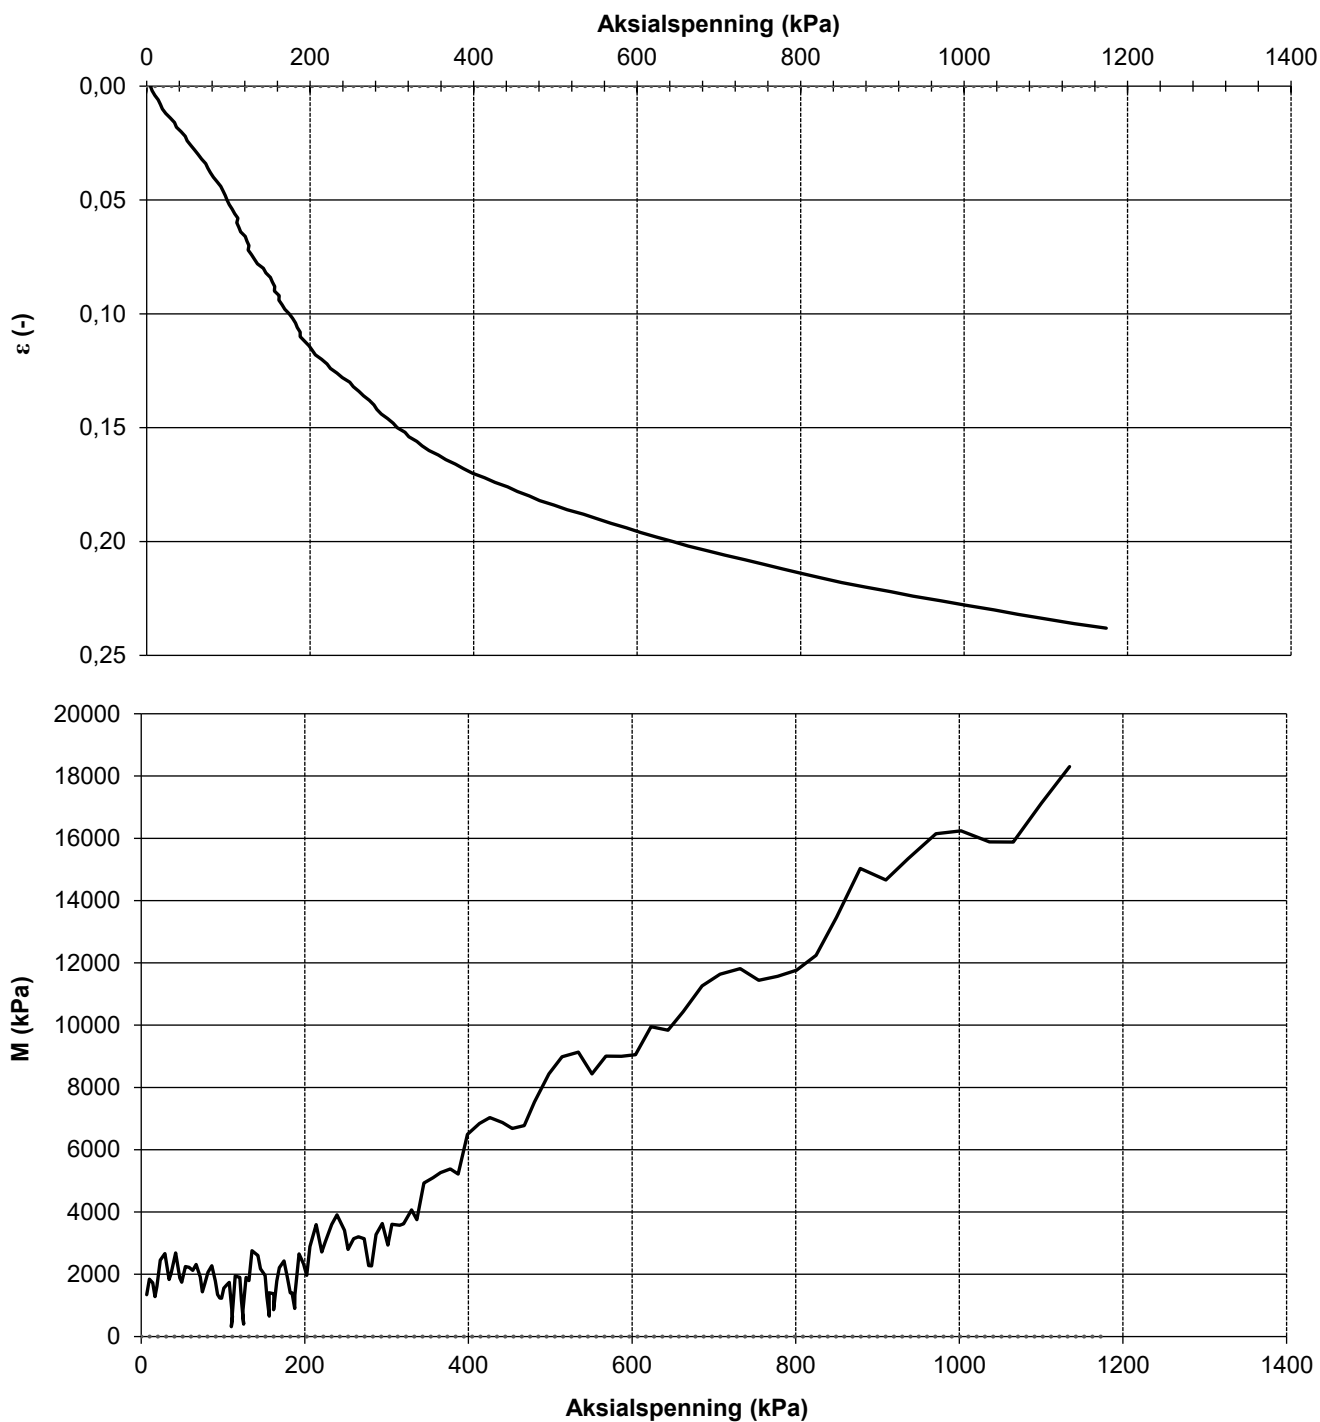
| | Ødometerforsøk, $\varepsilon$ &M vs $\sigma'$ | | LH | KS |

| Dato prøvetagning | 25.10.2023 | Dato forsøk | 06.11.2023 | |
| Dybde (m) | 4,4 | Prøve nr. | 5 | |

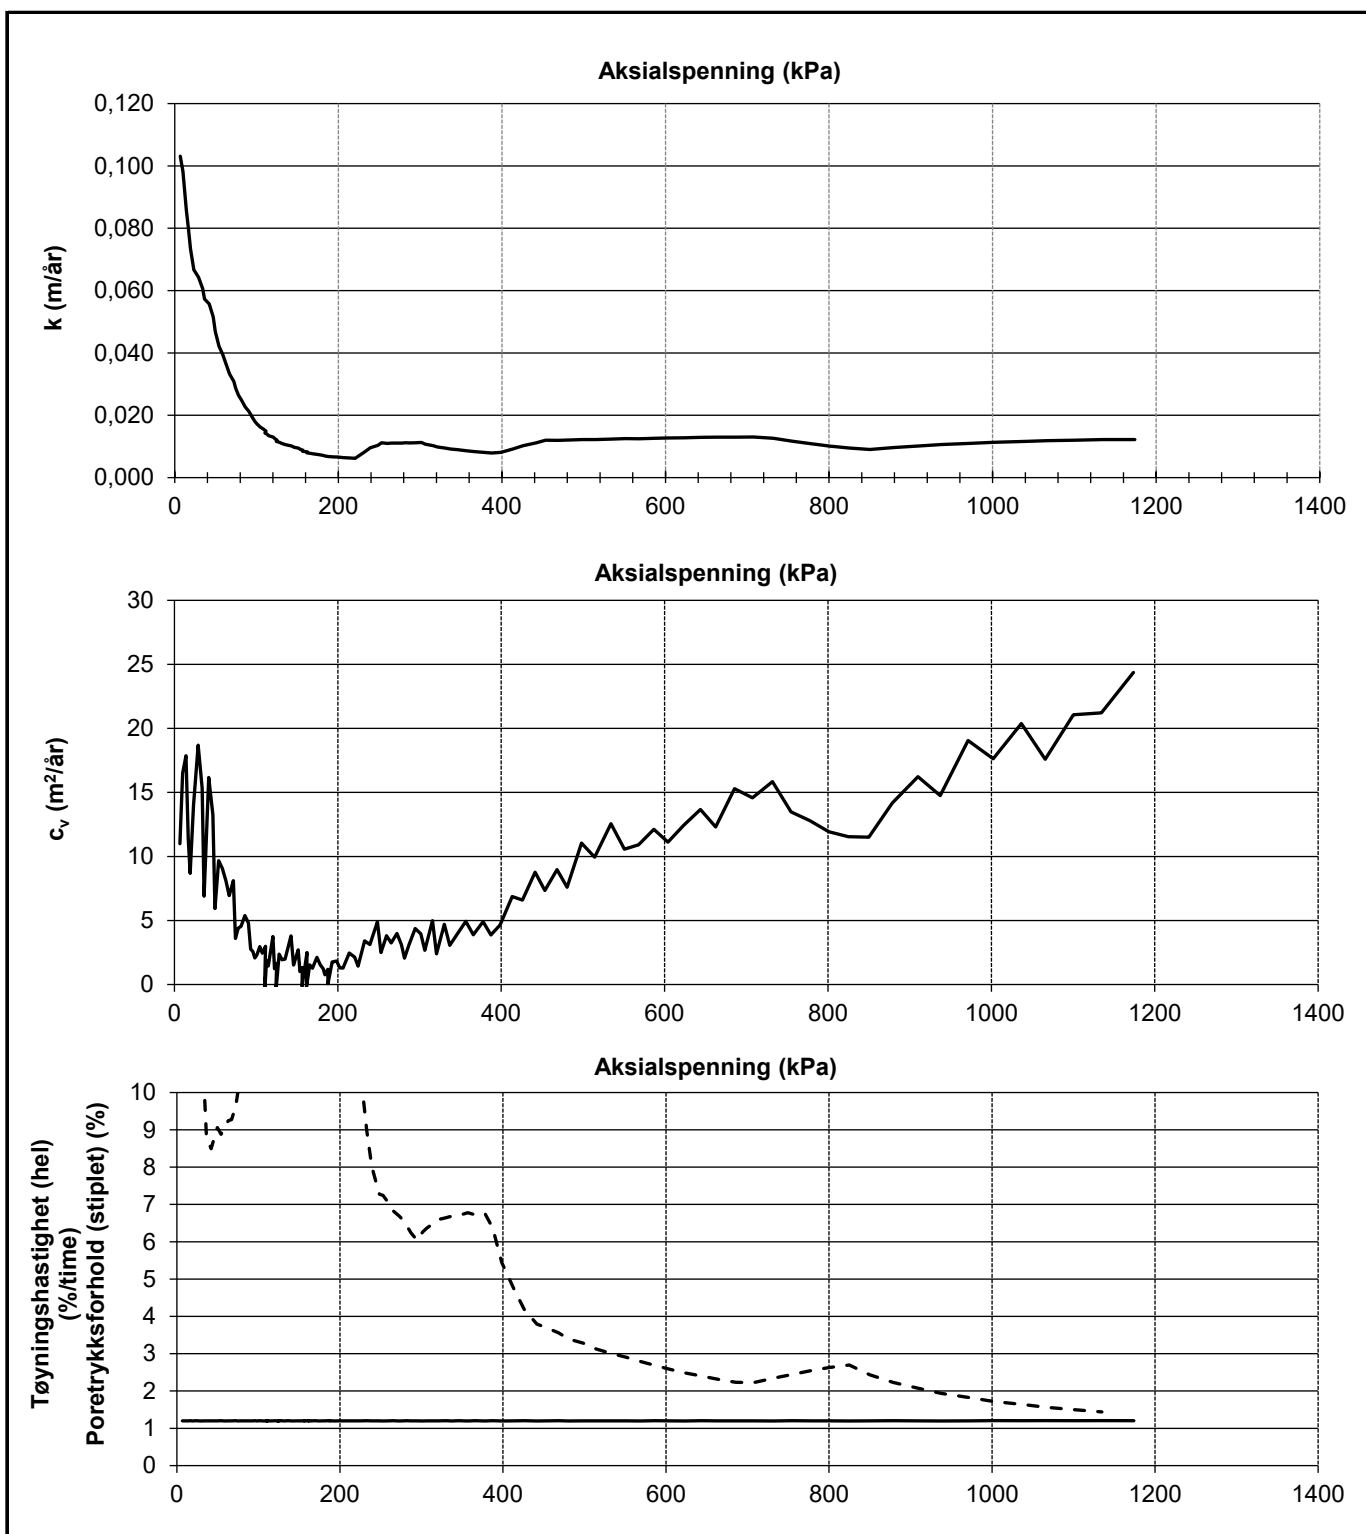
| Ødometerforsøk, $k$ , $c_v$ & tøyningshastighet | | LH | KS | |

| Dato prøvetagning | 25.10.2023 | Dato forsøk | 06.11.2023 | |
| Dybde (m) | 4,4 | Prøve nr. | 5 | |
