1. Statens vegvesen,  
Geoteknisk datarapport B11501-GEOT-1, datert 24.03.2020
2. Veglaboratoriet geoteknisk avdeling:  
Geoteknisk undersøkelse for FV 119 ved Jokum bru (1961)
3. COWI AS, Geoteknisk datarapport  
"FV 119 GS-veg Dilling-Vang supplerende GU" Dok. nr. A228076-RAP-RIG-001, ver 2,  
datert 11.04.2022
4. COWI AS, Geoteknisk datarapport  
«Dilling Vang supplerende GU», Dok nr. A245489-RAP-RIG-001, datert 11.11.2022
5. COWI AS, Geoteknisk datarapport  
«Dilling bru GU», Dok. Nr A268914-RAP-RIG-001, ver. 1.0 datert 27.11.2023
6. COWI AS, Geoteknisk datarapport  
«Håndholdte Boringer, Dilling, Dok nr. A268666- RAP-RIG-001, datert 16.01.2024
7. COWI AS; Geoteknisk datarapport  
«Boring i skråning, Dilling» Dok nr. A268666-RAP-RIG-002, datert 25.10.2024

Geoteknisk datarapport  
Fv. 119 GS-veg Dilling - Vang

FV 119, Moss kommune

B11501-GEOT-1

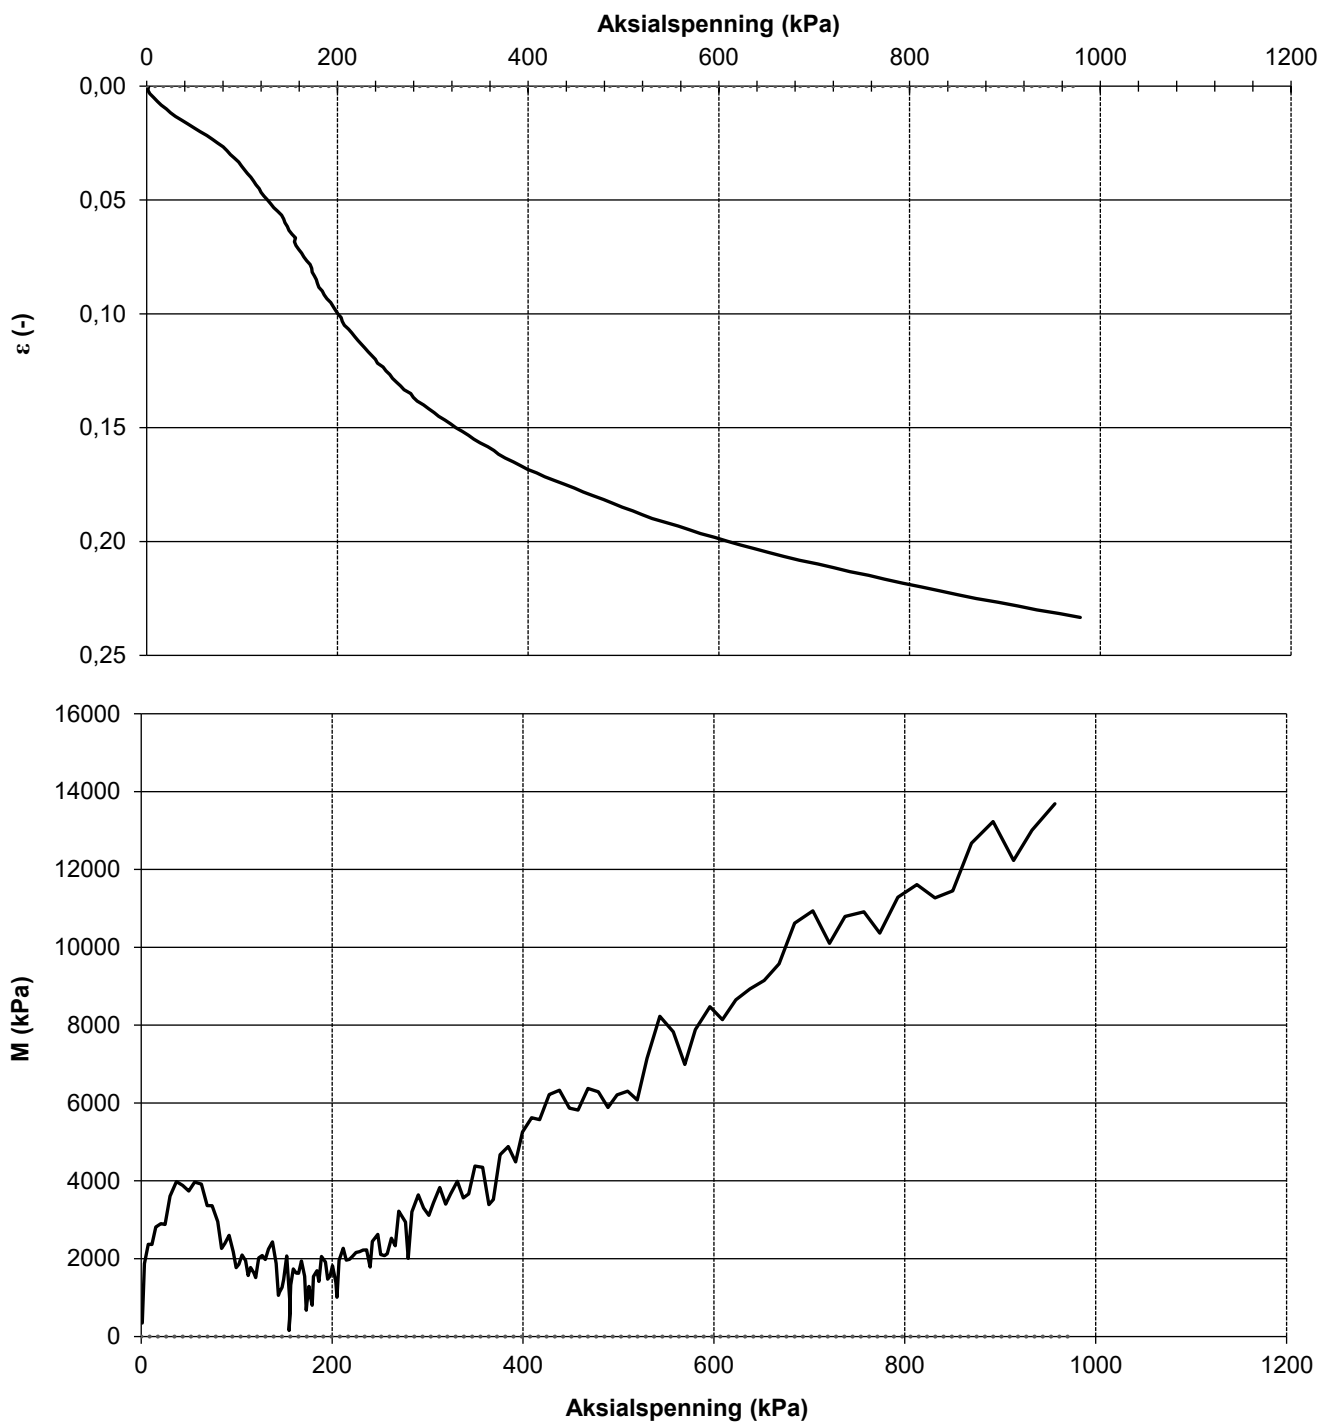
| | Ødometerforsøk, $\varepsilon$ &M vs $\sigma'$ | | LH | KS |

| Dato prøvetagning | 24.10.2023 | Dato forsøk | 09.11.2023 | |
| Dybde (m) | 3,45 | Prøve nr. | 2 | |

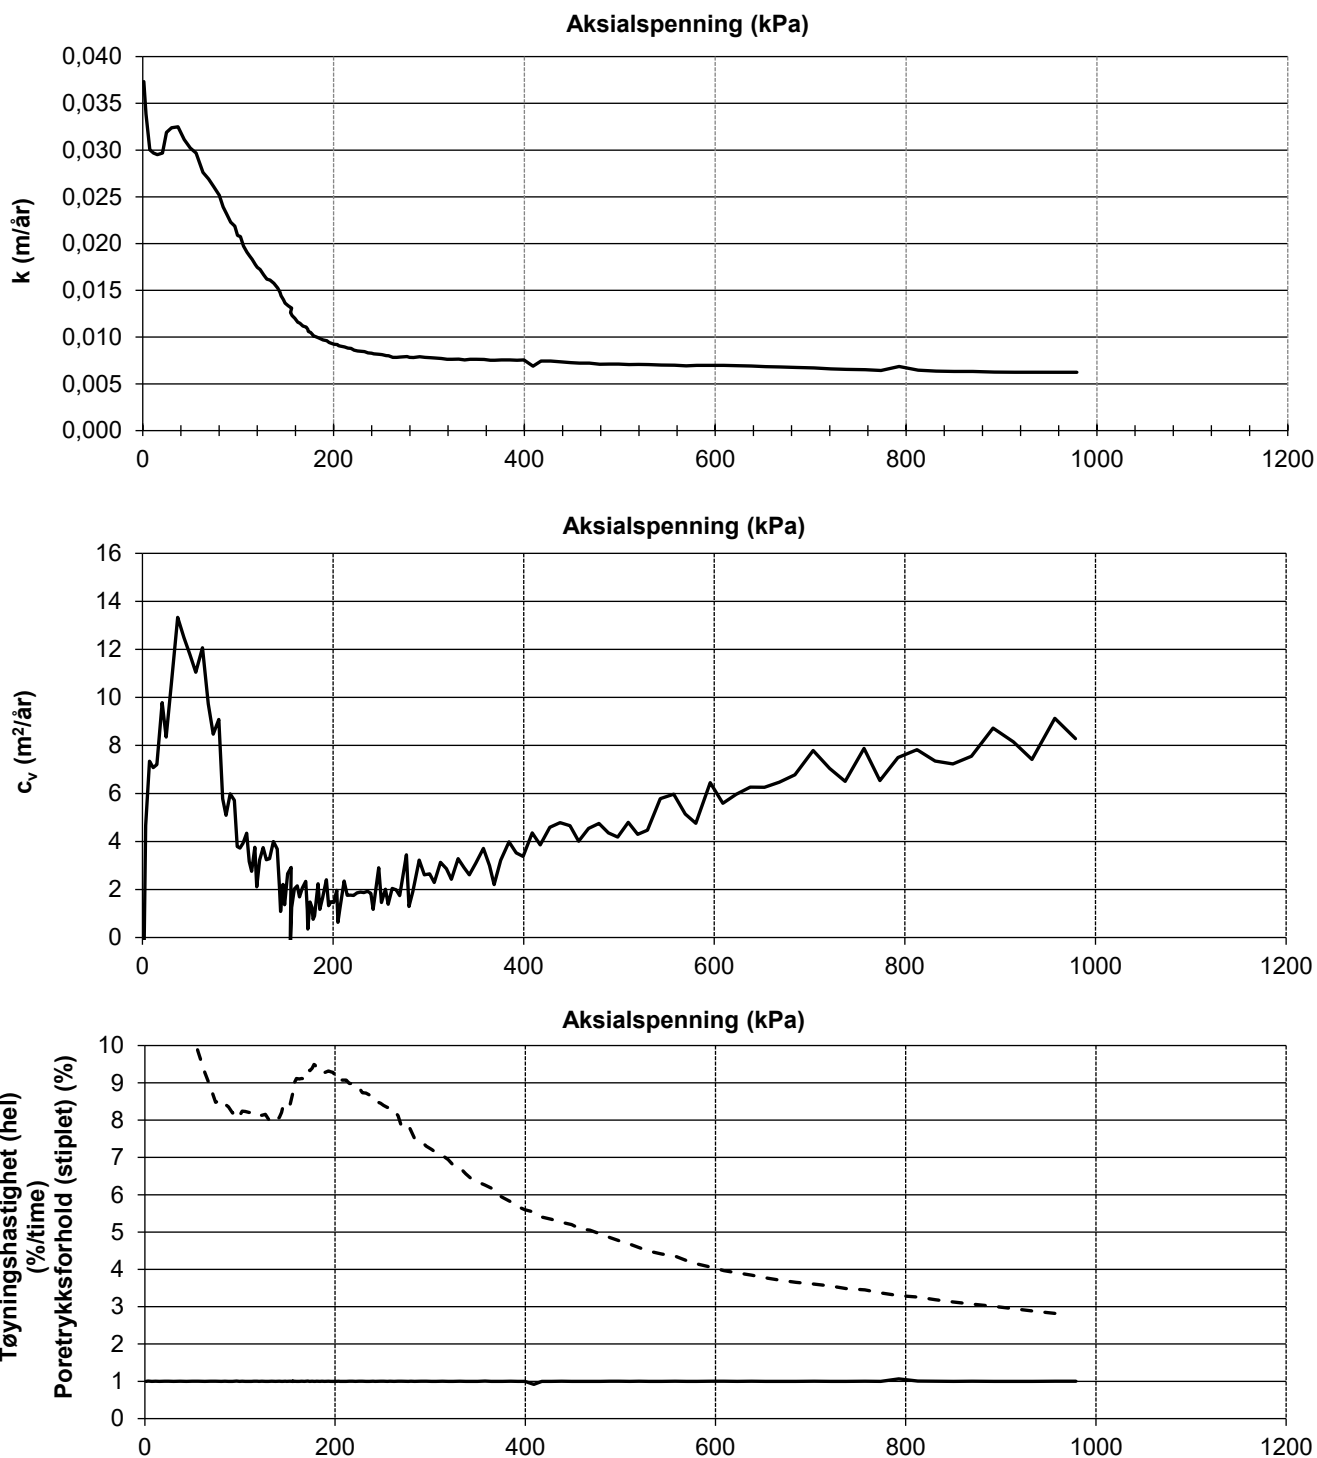
| Ødometerforsøk, $k$ , $c_v$ & tøyningshastighet | | LH | KS | |

| Dato prøvetagning | 24.10.2023 | Dato forsøk | 09.11.2023 | |
| Dybde (m) | 3,45 | Prøve nr. | 2 | |

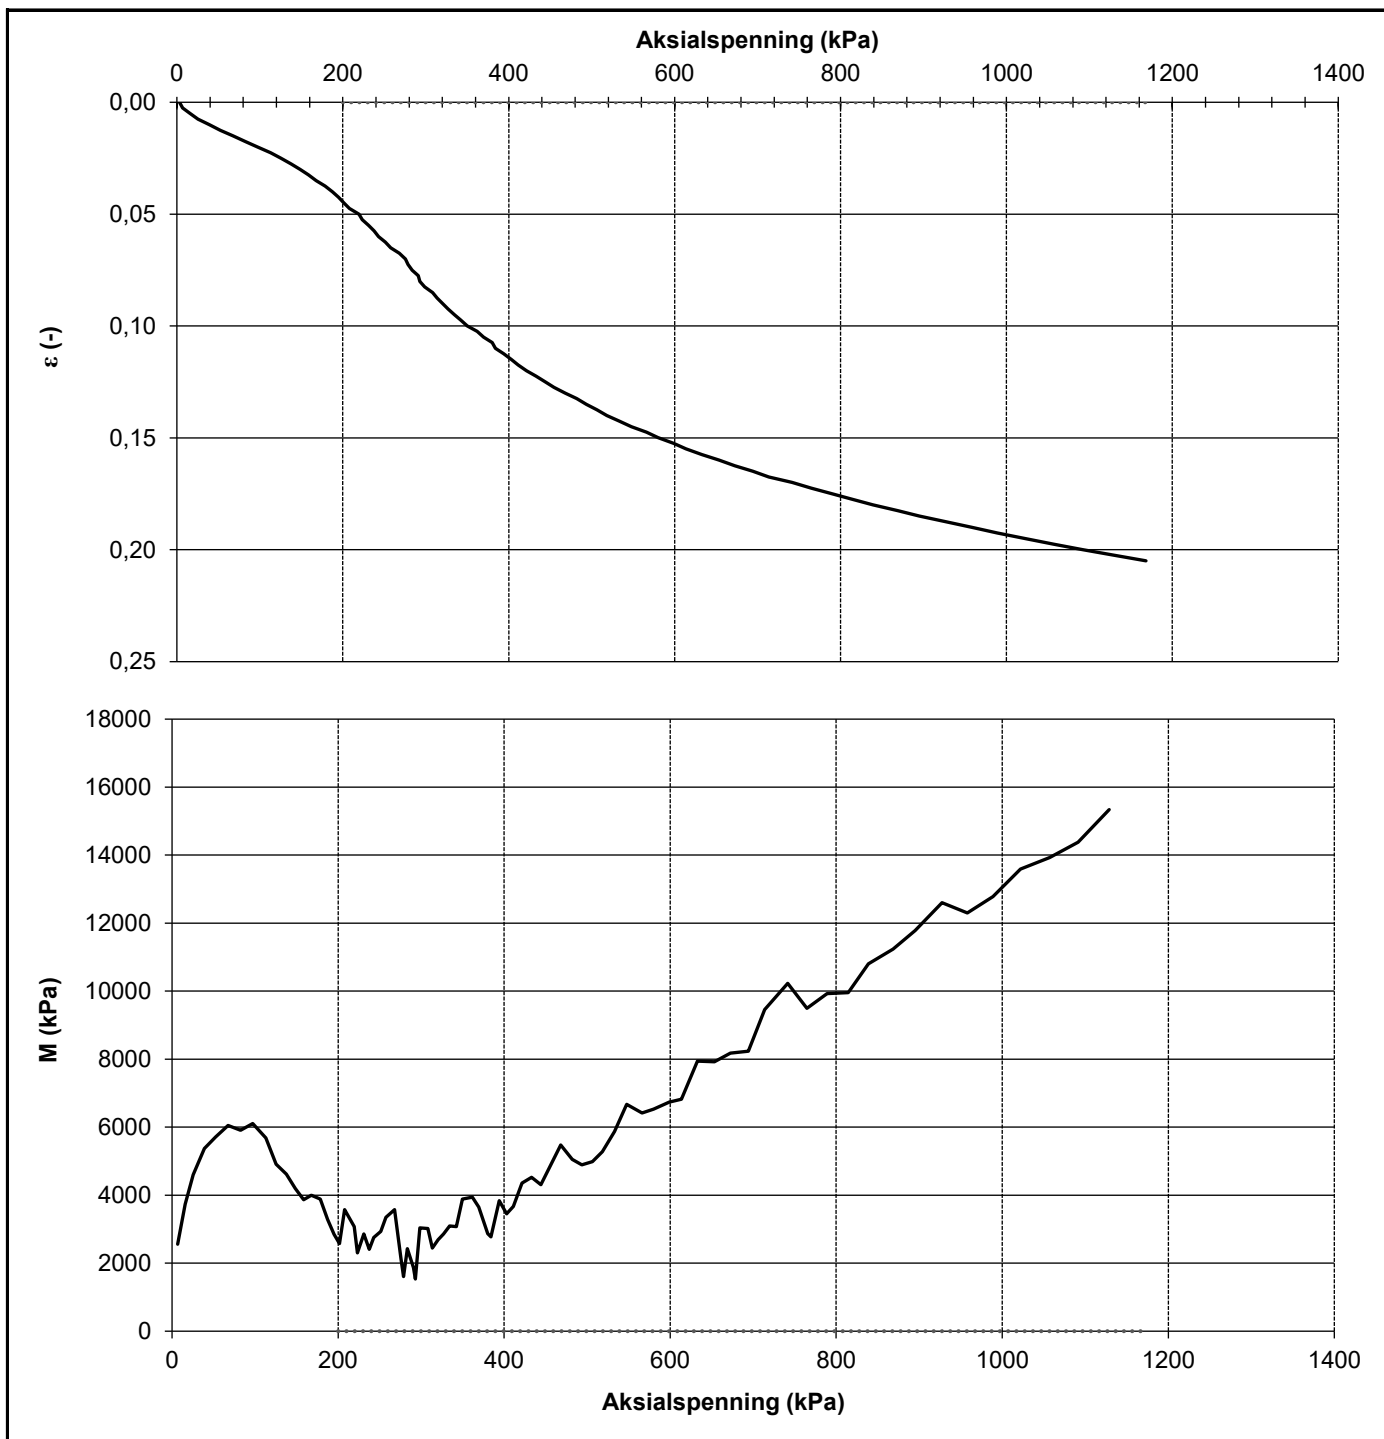
| Ødometerforsøk, $\varepsilon$ &M vs $\sigma'$ | | LH | KS | |

| Dato prøvetagning | 24.10.2023 | Dato forsøk | 10.11.2023 | |
| Dybde (m) | 11,25 | Prøve nr. | 55 | |

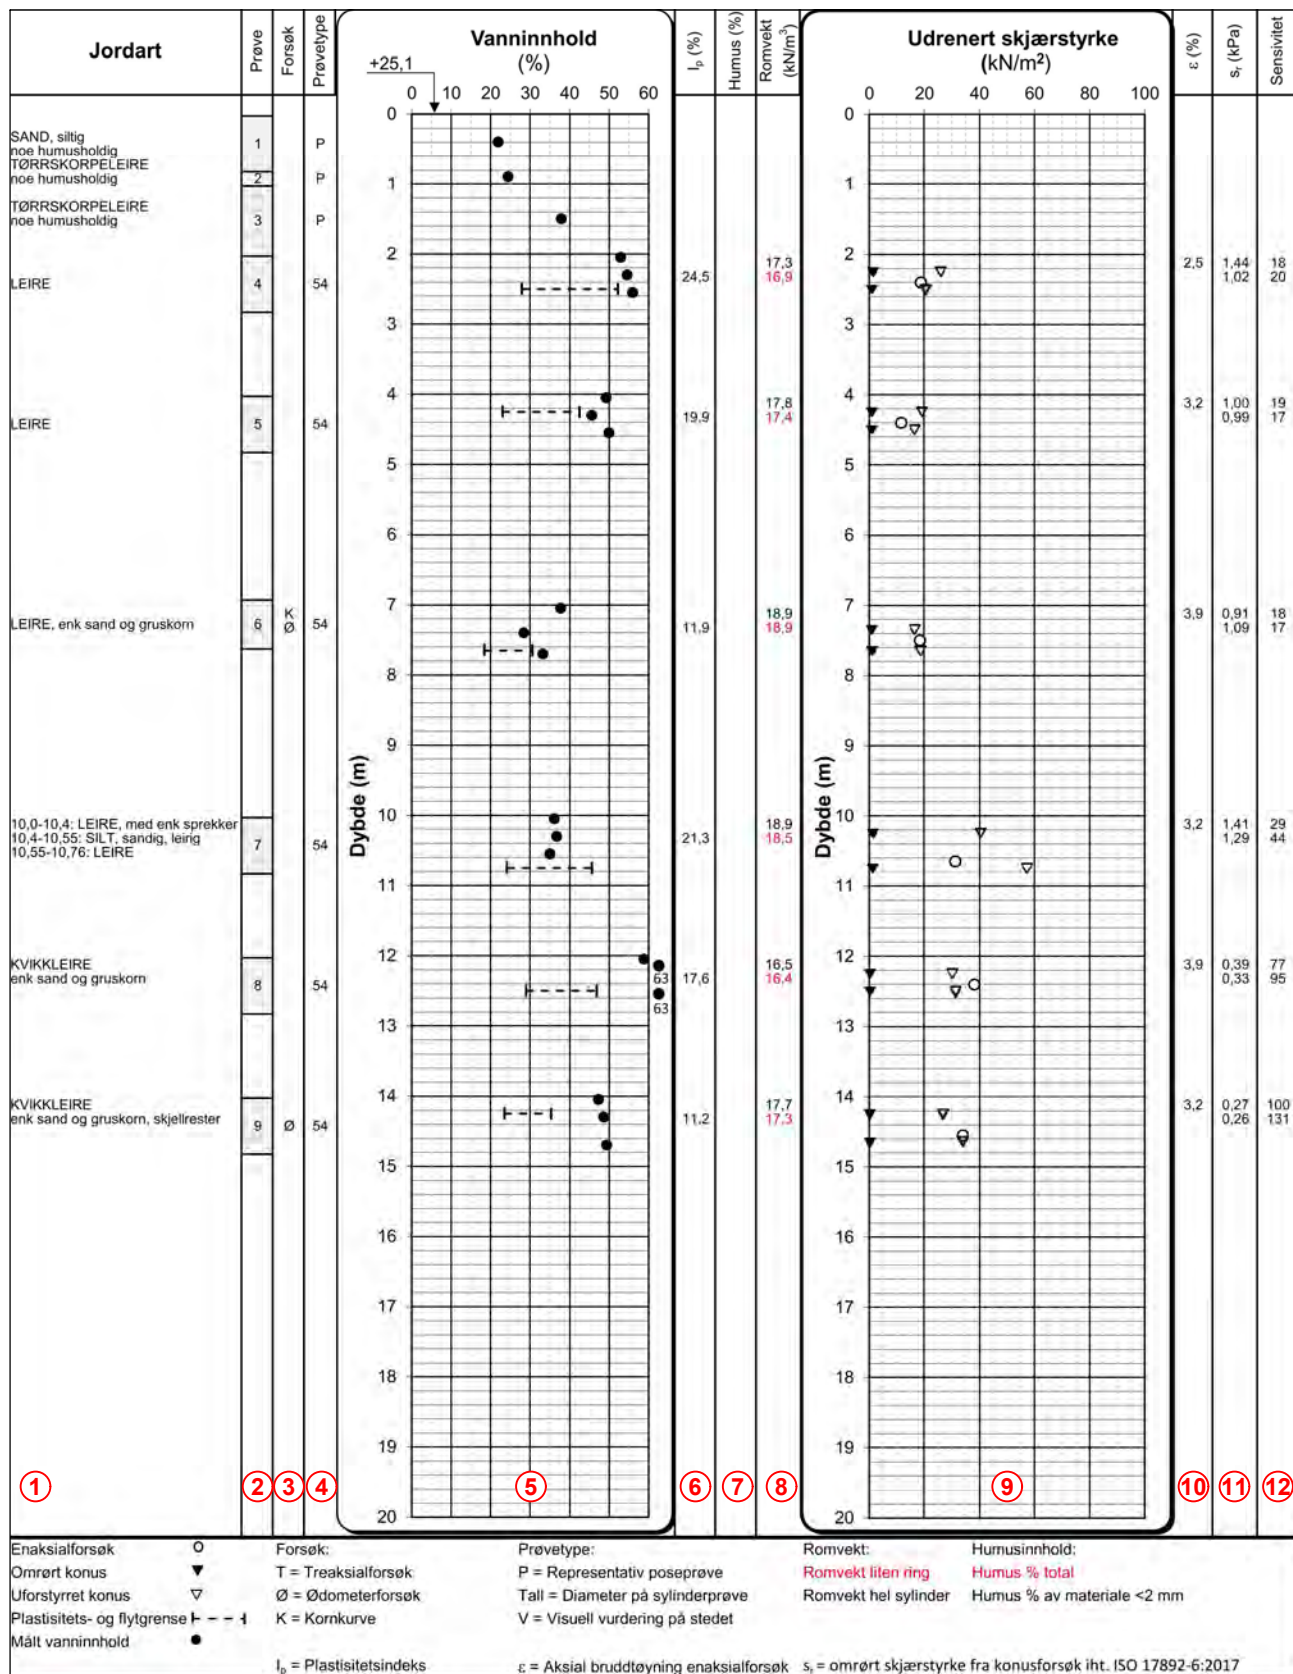
# EKSEMPEL PÅ LØSMASSEPROFIL MED FORKLARING

- Jordartsbeskrivelse
- Dybdeintervall for den aktuelle beskrivelsen
- Utført spesialforsøk
- Prøvetakingsmetode
- Målt vanninnhold i % og konsistensgrenser
- Plastisitetsindeks ( $I_p$ ) i % fra konsistensgrenseforsøk

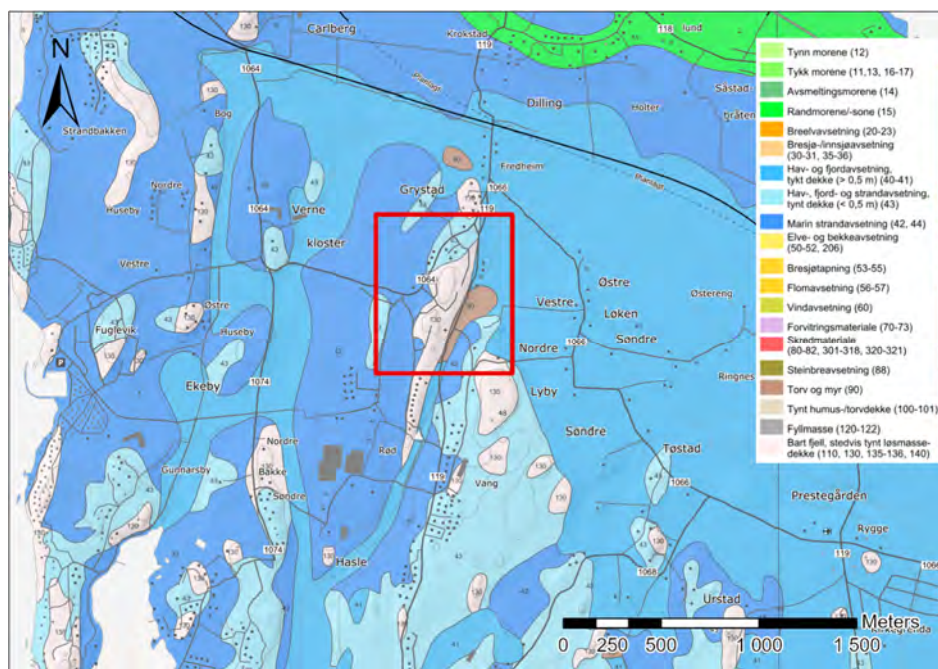
Kvartærgeologisk kart fra Norges geologiske undersøkelse (NGU) (Figur 1), viser at området består av bart fjell, hav-, fjord- og strandavsetninger med varierende mektighet, marine strandavsetninger samt torv og myr.

Figur 1: Løsmassekart fra NGU.no. Rød markering angir undersøkelsesområdet. Inneholder data under Norsk lisens for offentlig data (NLOD) tilgjengeliggjort av NGU.

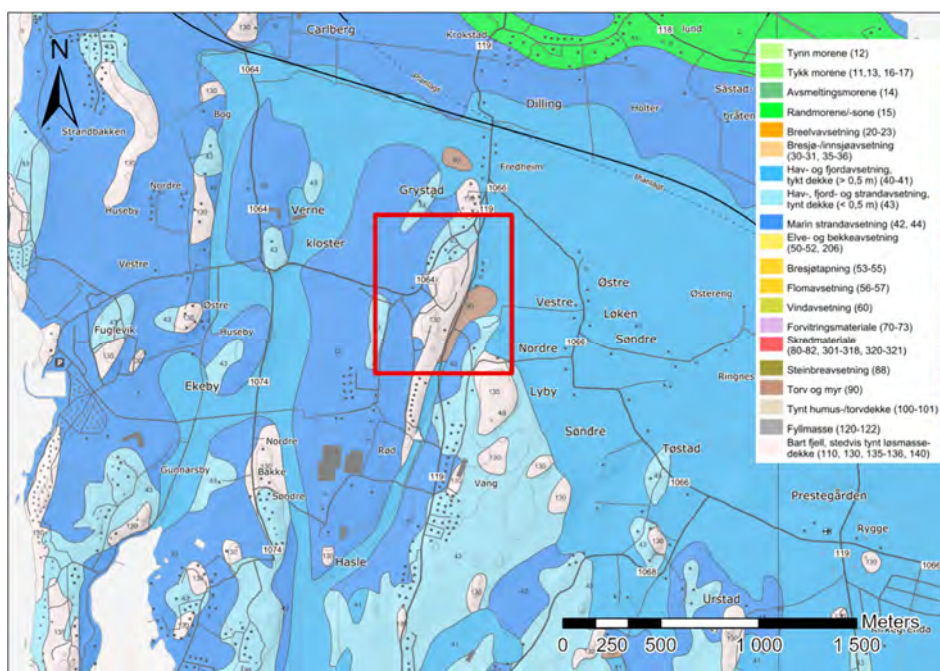
Figur 1: Løsmassekart fra NGU.no. Rød markering angir undersøkelsesområdet. Inneholder data under Norsk lisens for offentlig data (NLOD) tilgjengeliggjort av NGU.

Kvartærgeologisk kart fra Norges geologiske undersøkelse (NGU) (Figur 1), viser at området består av bart fjell, hav-, fjord- og strandavsetninger med varierende mektighet, marine strandavsetninger samt torv og myr.

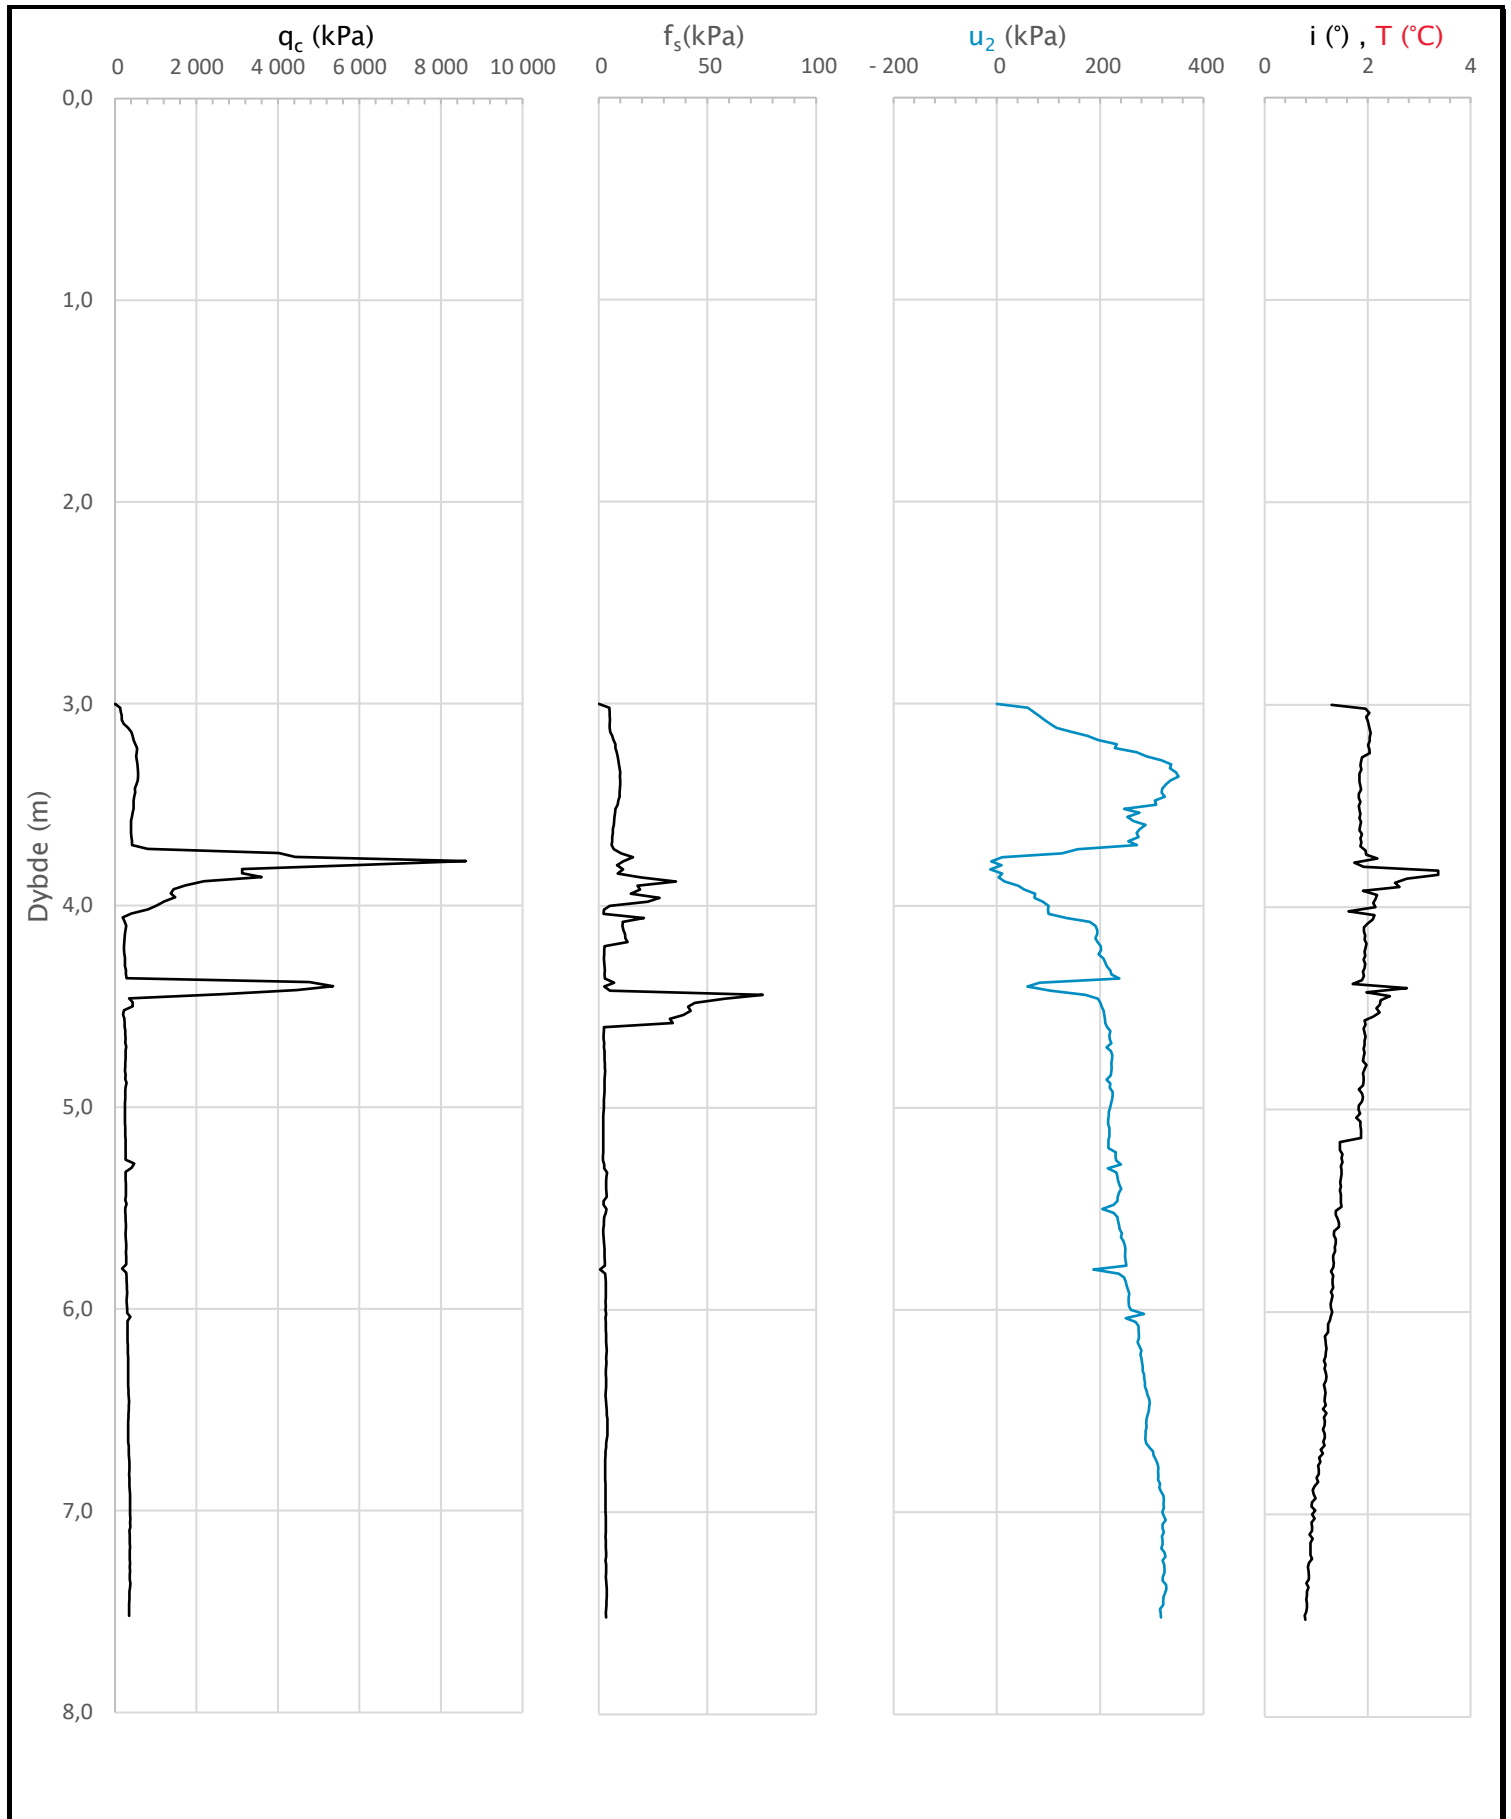
| Sonde og utførelse | | | | | | |
|---|---|---|---|---|---|---|
| | | | Revisjon<br>Rev. dato | | Figur<br>CPT-1 | |

| Totalsondering CPT-sondering Borprofil | | Sonderingsnummer<br>Borhull C13 | |

| Sonde og utførelse | | | | | | |
| Avvik under sondering(kPa) | 61,1 | | 0,5 | | 0,3 | |
| Anvendelsesklasse | 2 | 1 | 1 | 1 | 1 | 1 |
| Anvendelsesklasse | 1 | | | | | |

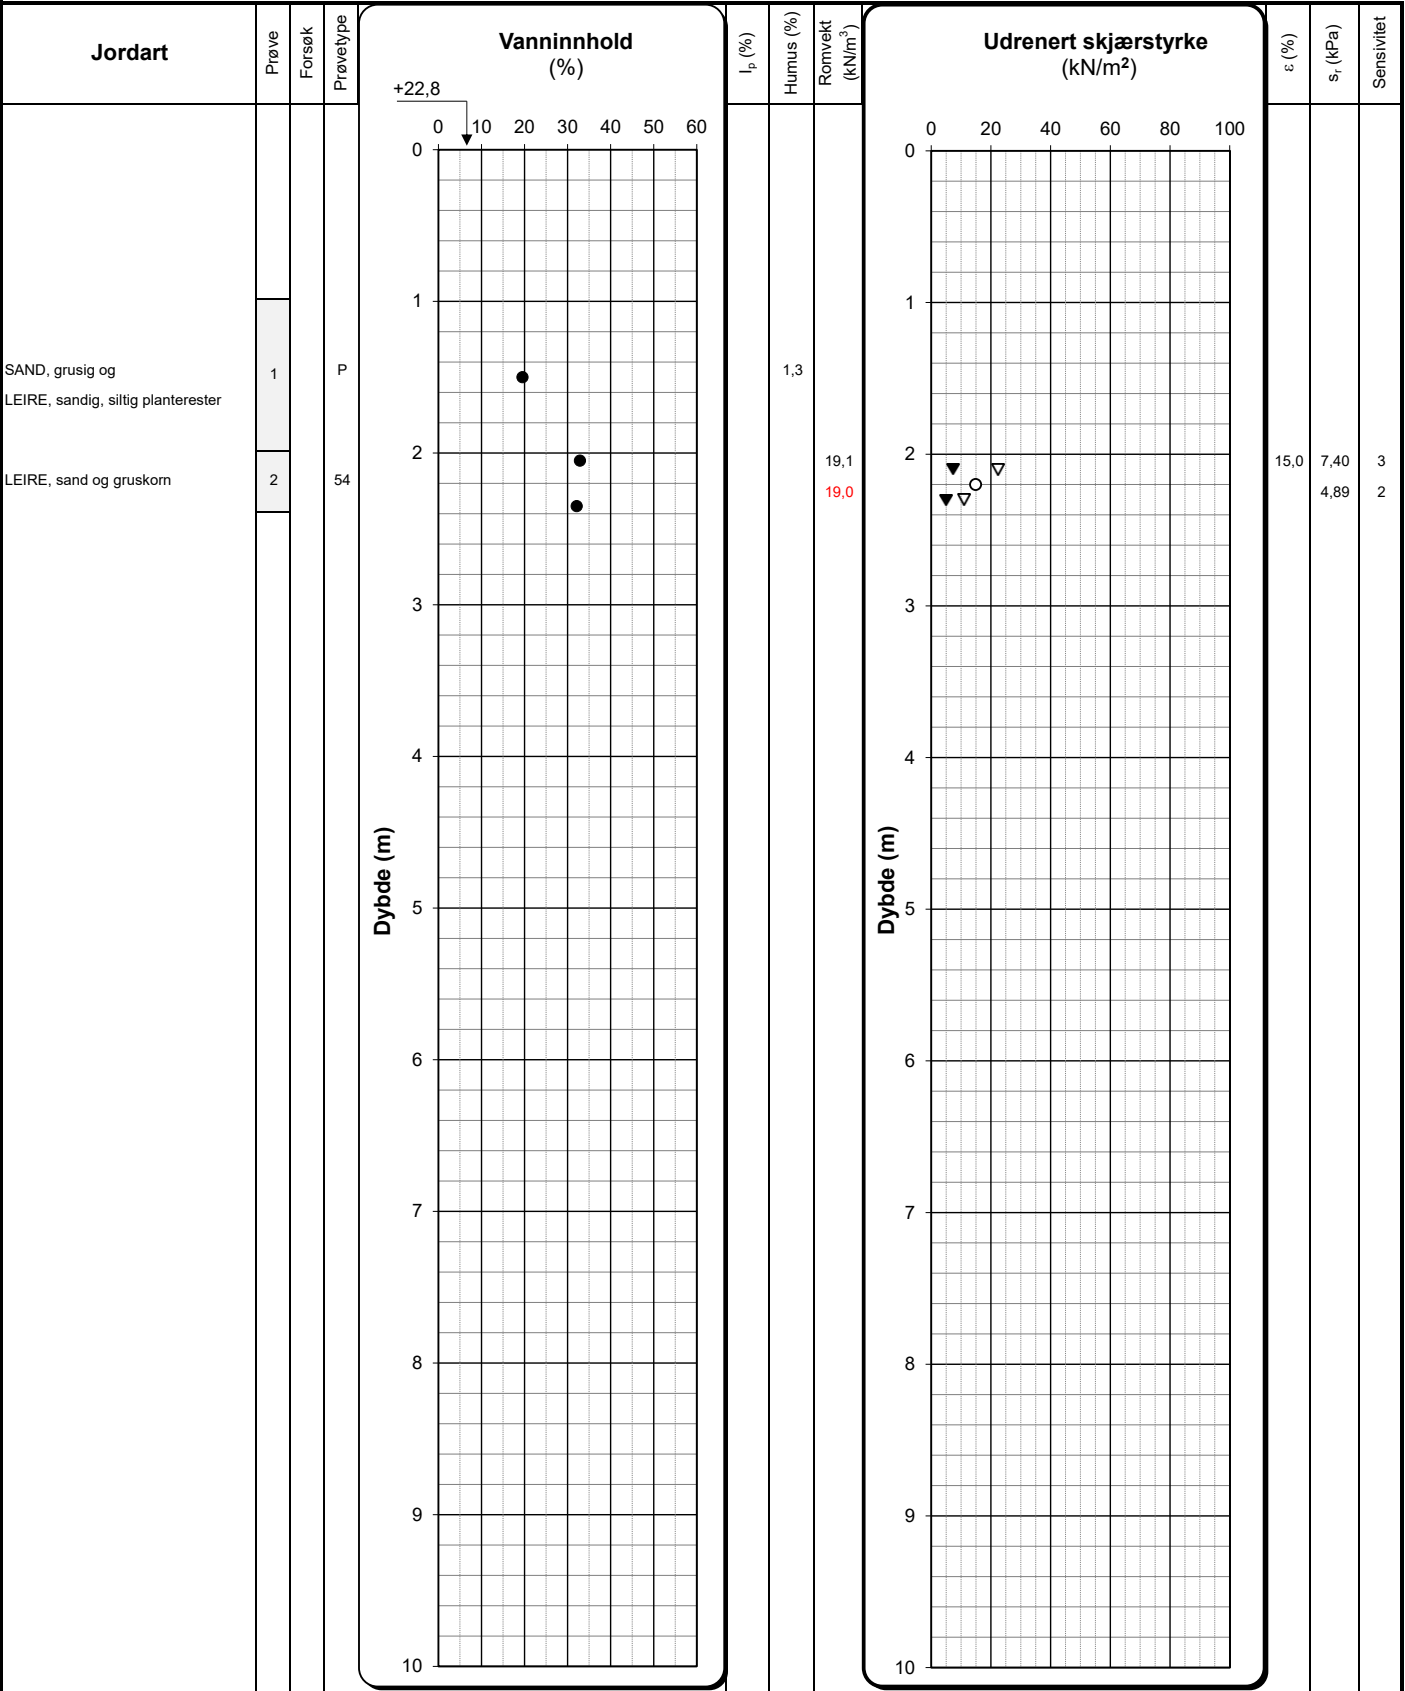
| | Løsmasseprofil pkt. 15-P | Kontrollert | KS |

- Utført 2 stk. ekstra kornfordelingsanalyse for å få bekreftet riktig betegnelse av materialet.
- Utført 6 stk. ekstra humusinnhold ved glødetap for verifisering av materialet.
- Mer informasjon om prøvene ligger i samleark rådata under tilleggsinfo.

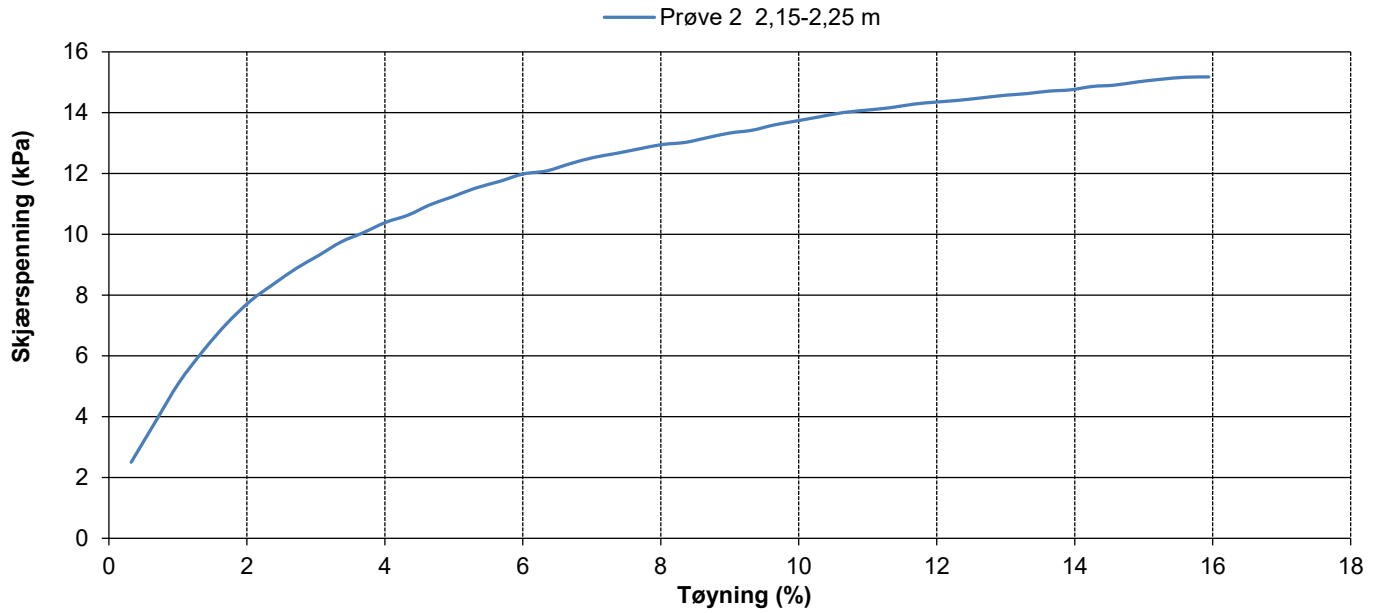
## Punkt 15-P

| PrøveID | Maks. $\tau$ (kPa) | Ved tøyning $\varepsilon$ (%) | $\tau$ ved 15% tøyning (kPa) |
|---|---|---|---|
| Prøve 2 2,15-2,25 m | 15,2 | 15,9 | 14,9 |

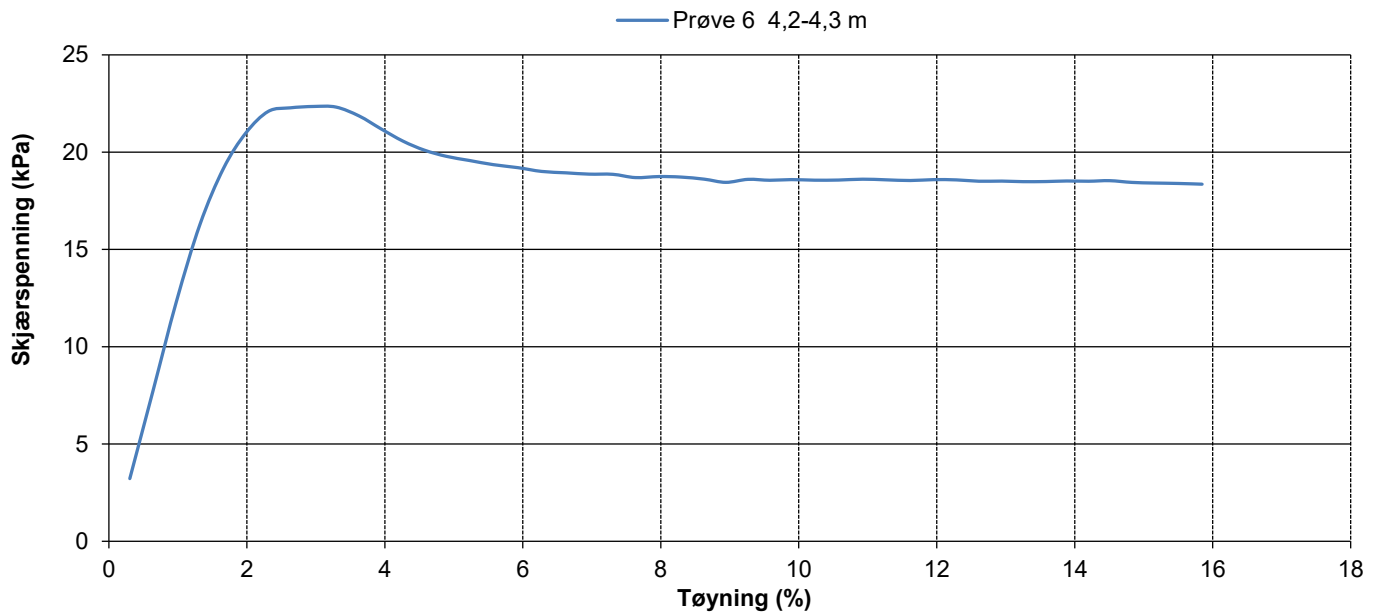
## Enaks punkt 103-P

| PrøveID | Maks. $\tau$ (kPa) | Ved tøyning $\varepsilon$ (%) | $\tau$ ved 15% tøyning (kPa) |
|---|---|---|---|
| Prøve 6 4,2-4,3 m | 22,3 | 3,0 | |

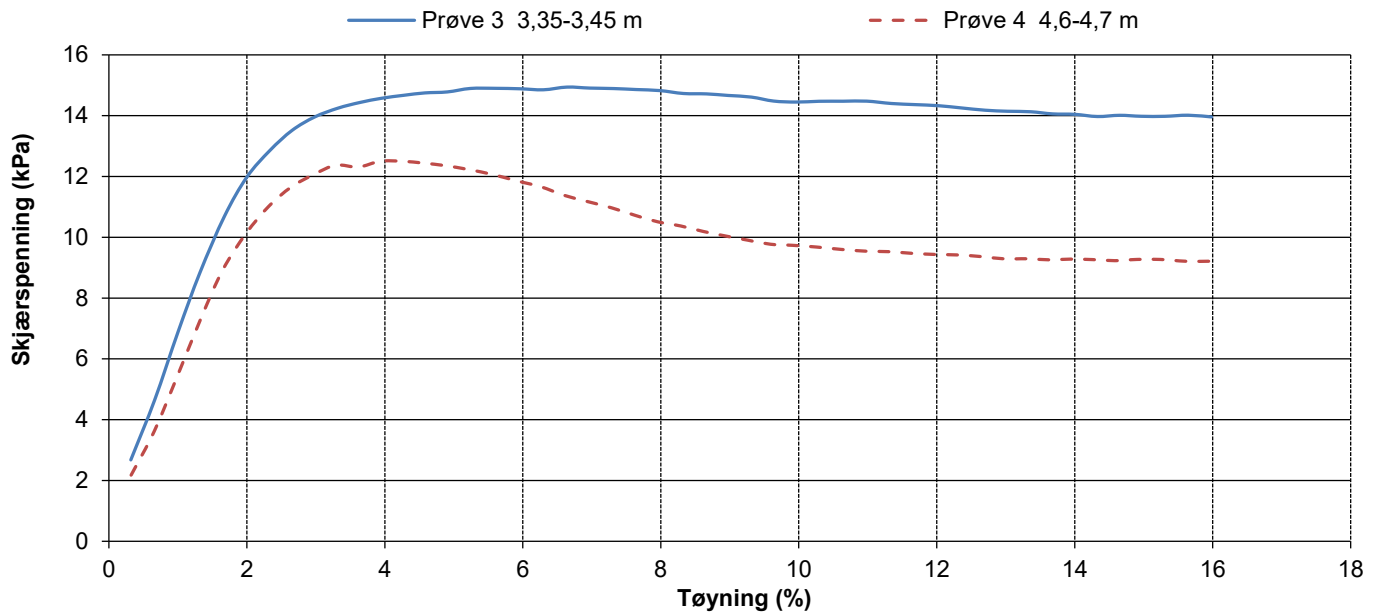
## Enaks punkt 104-P

| PrøveID | Maks. $\tau$ (kPa) | Ved tøyning $\varepsilon$ (%) | $\tau$ ved 15% tøyning (kPa) |
| Prøve 3 3,35-3,45 m | 14,9 | 6,6 | |
| Prøve 4 4,6-4,7 m | 12,5 | 4,3 | |

| ID | | | Vanninnhold | | Konus | | | | Enaks | | | Konsistensgrenser | | | | | | Annet | | | | | |
|---|---|---|---|---|---|---|---|---|---|---|---|---|---|---|---|---|---|---|---|---|---|---|---|
| 104-P | 3 | 3,00<br>3,78 | 3,1<br>3,3<br>3,6 | 28,3 %<br>29,3 %<br>39,2 % | 3,3<br>3,5 | 30,2<br>9,1 | 3,65<br>1,10 | 8,3<br>8,3 | 3,4 | 14,9 | 6,6 | | | | | | | 18,8 | 18,9 | | | | forstyrret prøve Skadet<br>sylinder, flat |

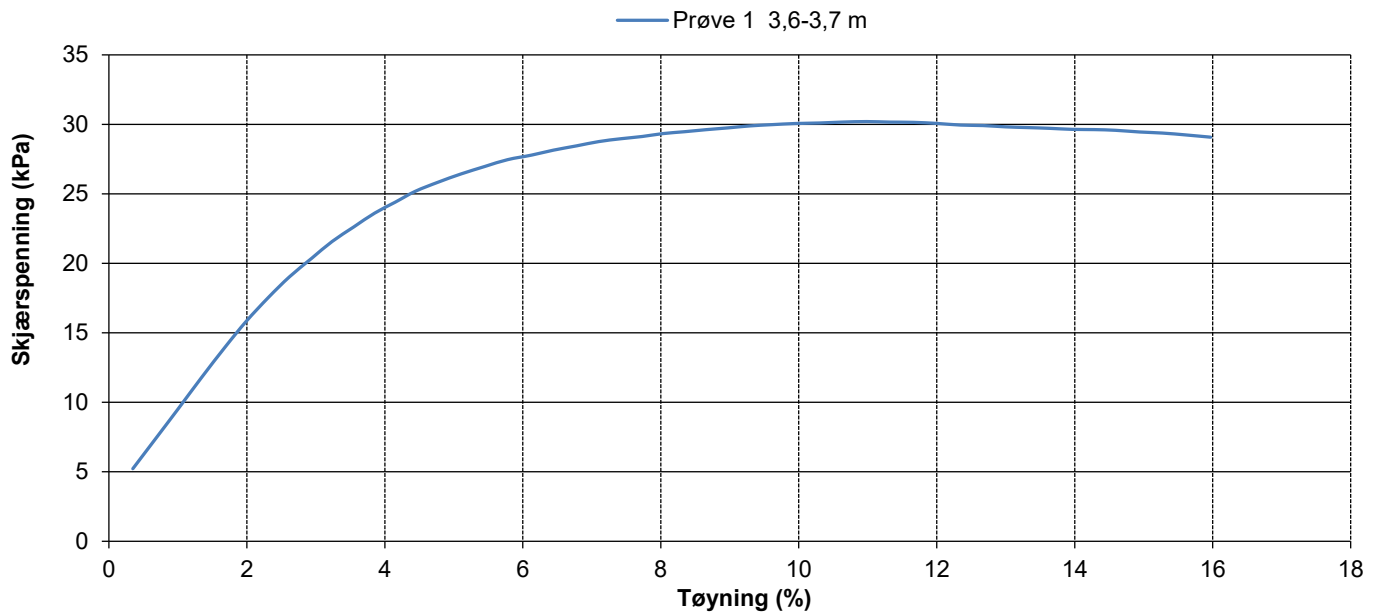
## Enaks punkt C02

| PrøveID | Maks. $\tau$ (kPa) | Ved tøyning $\varepsilon$ (%) | $\tau$ ved 15% tøyning (kPa) |
| Prøve 1 3,6-3,7 m | 30,2 | 11,0 | |

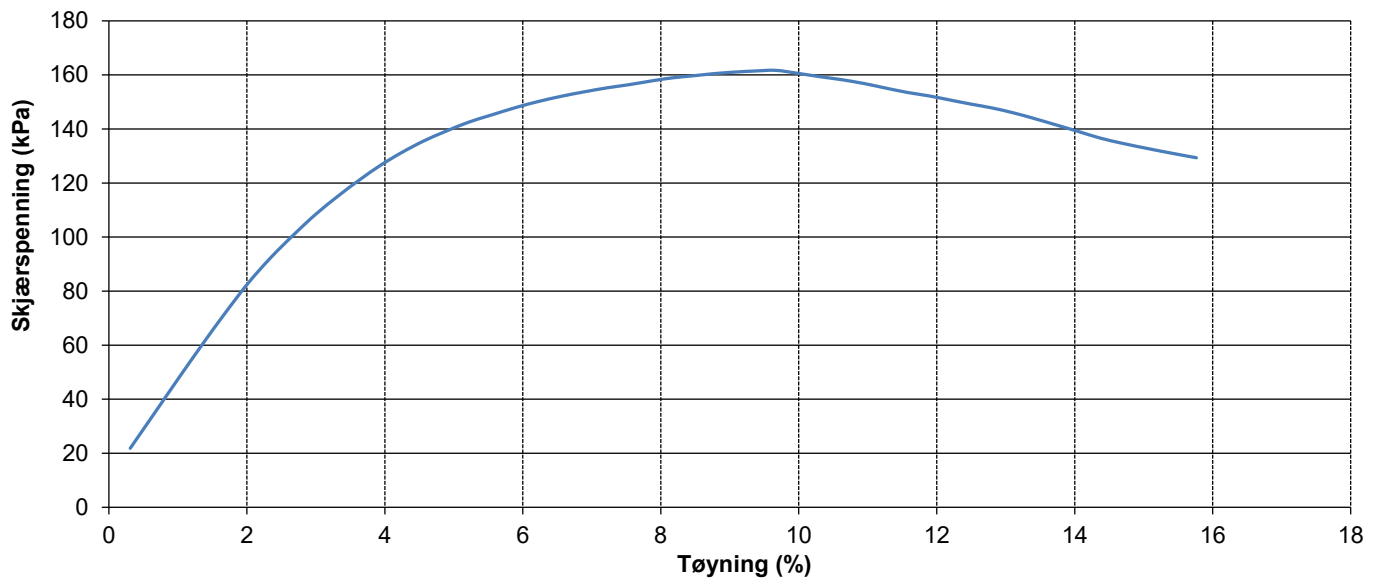
### Enaks punkt C05

| PrøveID | Maks. $\tau$ (kPa) | Ved tøyning $\varepsilon$ (%) | $\tau$ ved 15% tøyning (kPa) |
| Prøve 2 3,35-3,45 m | 161,7 | 9,7 | |

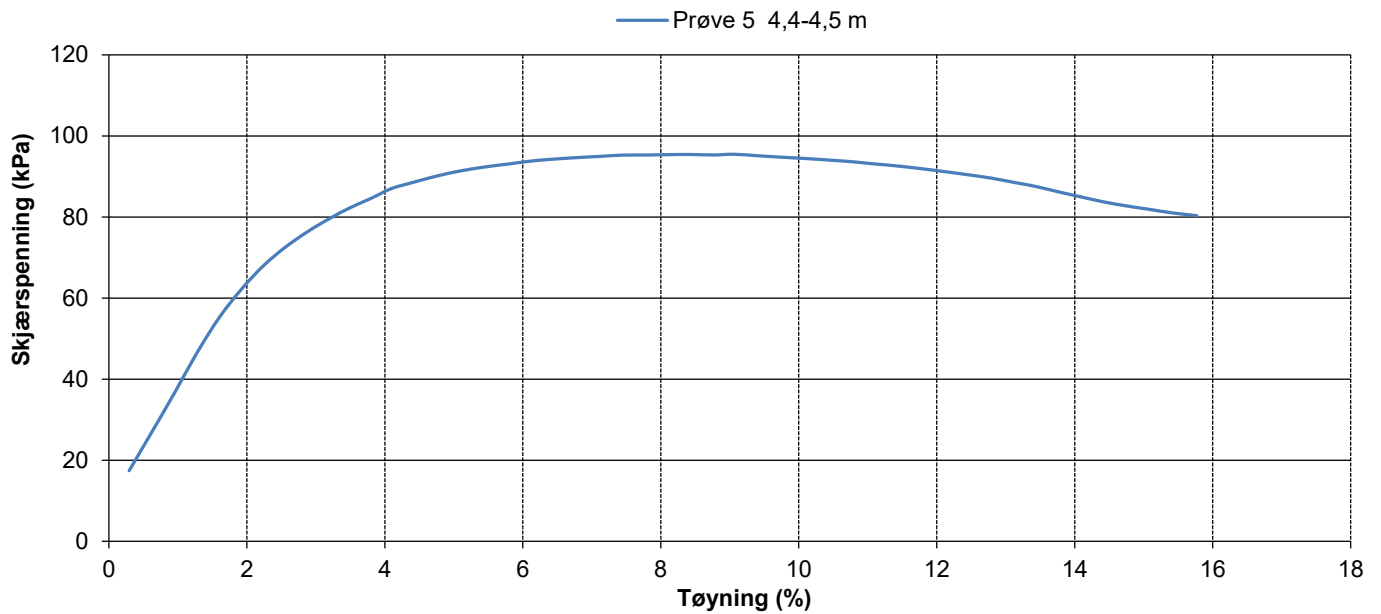
## Enaks punkt C06

| PrøveID | Maks. $\tau$ (kPa) | Ved tøyning $\varepsilon$ (%) | $\tau$ ved 15% tøyning (kPa) |
| Prøve 5 4,4-4,5 m | 95,5 | 9,1 | |

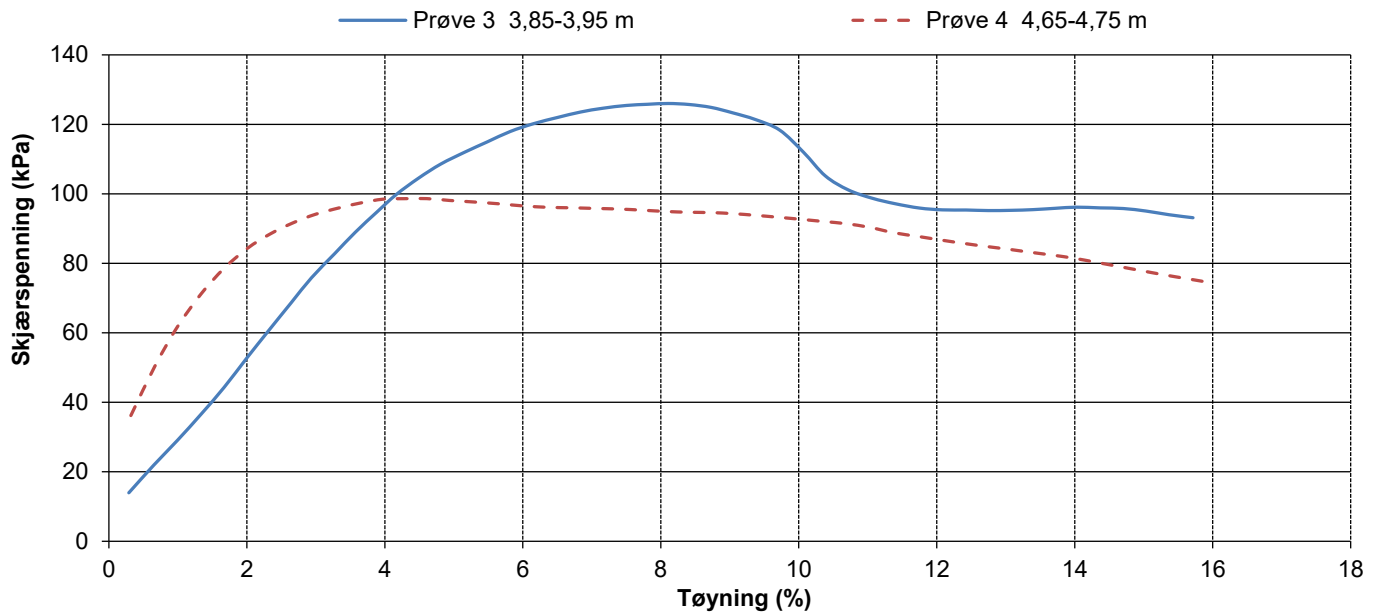
## Enaks punkt C11

| PrøveID | Maks. $\tau$ (kPa) | Ved tøyning $\varepsilon$ (%) | $\tau$ ved 15% tøyning (kPa) |
| Prøve 3 3,85-3,95 m | 126,0 | 8,1 | |
| Prøve 4 4,65-4,75 m | 98,6 | 4,6 | |

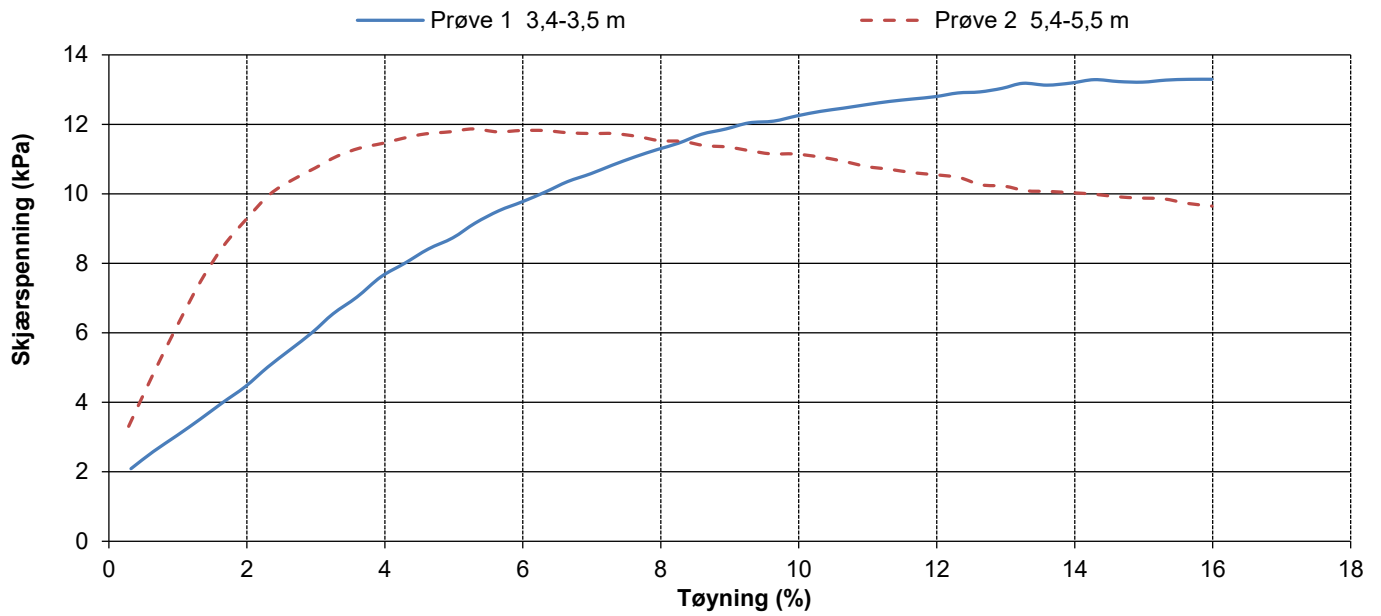
## Enaks punkt C13

| PrøveID | Maks. $\tau$ (kPa) | Ved tøyning $\varepsilon$ (%) | $\tau$ ved 15% tøyning (kPa) |
| Prøve 1 3,4-3,5 m | 13,3 | 16,0 | 13,3 |
| Prøve 2 5,4-5,5 m | 11,9 | 5,3 | |

| ID | | | Vanninnhold | | Konus | | | | Enaks | | | Konsistensgrenser | | | | | | | Annet | | | | | |
|---|---|---|---|---|---|---|---|---|---|---|---|---|---|---|---|---|---|---|---|---|---|---|---|--|
| C13 | 1 | 3,00<br>3,74 | 3,1<br>3,4<br>3,7 | 20,3 %<br>21,0 %<br>24,0 % | 3,3<br>3,6 | 19,2<br>10,1 | 3,44<br>2,75 | 5,6<br>3,7 | 3,5 | 13,3 | 15,0 | | | | | | | 19,2 | 20,7 | | | | skadet sylinder, skåret | |
