1. Statens vegvesen,  
Geoteknisk datarapport B11501-GEOT-1, datert 24.03.2020
2. Veglaboratoriet geoteknisk avdeling:  
Geoteknisk undersøkelse for FV 119 ved Jokum bru (1961)
3. COWI AS, Geoteknisk datarapport  
"FV 119 GS-veg Dilling-Vang supplerende GU" Dok. nr. A228076-RAP-RIG-001, ver 2,  
datert 11.04.2022
4. COWI AS, Geoteknisk datarapport  
«Dilling Vang supplerende GU», Dok nr. A245489-RAP-RIG-001, datert 11.11.2022
5. COWI AS, Geoteknisk datarapport  
«Dilling bru GU», Dok. Nr A268914-RAP-RIG-001, ver. 1.0 datert 27.11.2023
6. COWI AS, Geoteknisk datarapport  
«Håndholdte Boringer, Dilling, Dok nr. A268666- RAP-RIG-001, datert 16.01.2024
7. COWI AS; Geoteknisk datarapport  
«Boring i skråning, Dilling» Dok nr. A268666-RAP-RIG-002, datert 25.10.2024

Geoteknisk datarapport  
Fv. 119 GS-veg Dilling - Vang

FV 119, Moss kommune

B11501-GEOT-1

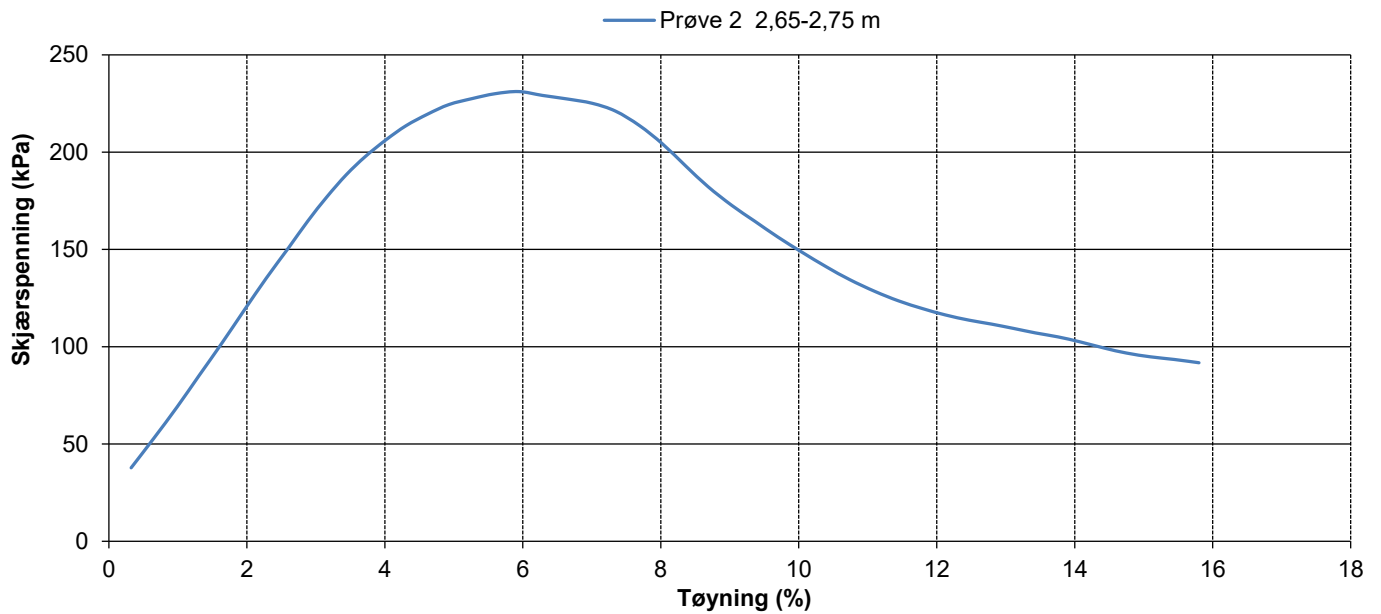
## Enaks punkt C15

| PrøveID | Maks. $\tau$ (kPa) | Ved tøyning $\varepsilon$ (%) | $\tau$ ved 15% tøyning (kPa) |
| Prøve 2 2,65-2,75 m | 231,1 | 5,9 | |

| ID | | Vanninnhold | | | Konus | | | | Enaks | | | Konsistensgrenser | | | | | | Annet | | | | | |
|---|---|---|---|---|---|---|---|---|---|---|---|---|---|---|---|---|---|---|---|---|---|---|---|
| C15 | 2 | 2,50<br>2,90 | 2,6<br>2,9 | 21,3 %<br>22,9 % | 2,6<br>2,8 | 306,6<br>348,8 | 136,3<br>148,4 | 2,2<br>2,4 | 2,7 | 231,1 | 5,9 | | | | | | | 18,9 | 20,3 | | | | skadet sylinder, skåret |

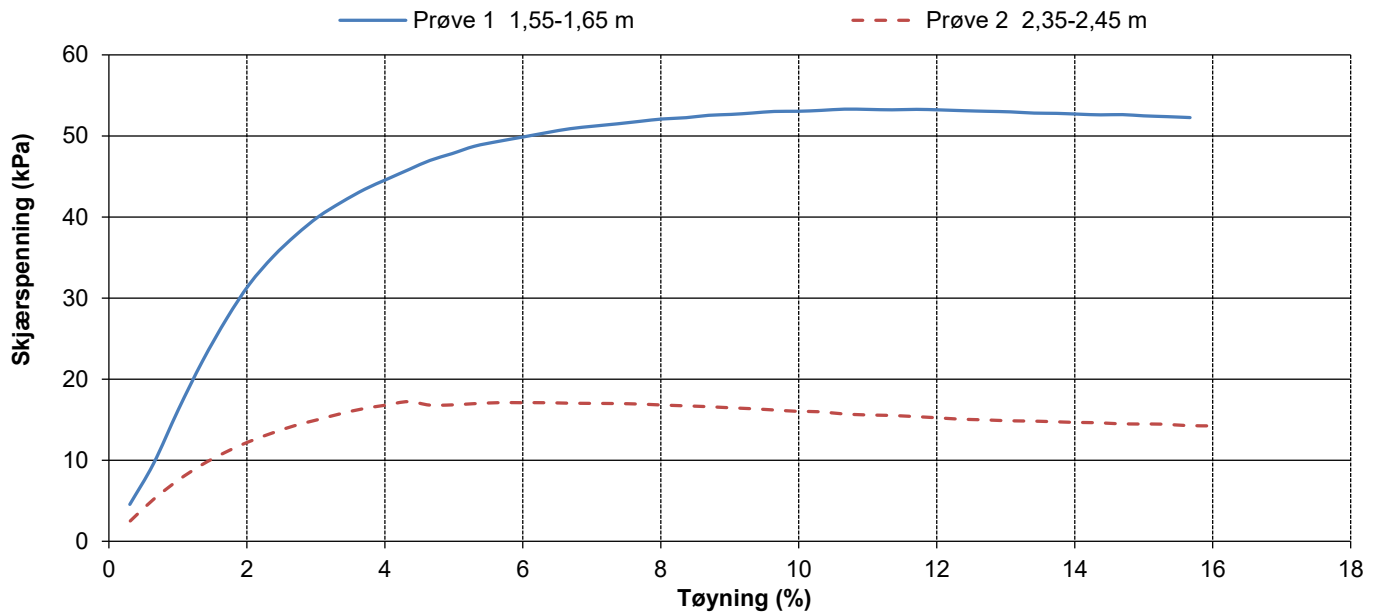
## Enaks punkt C17

| PrøveID | Maks. $\tau$ (kPa) | Ved tøyning $\varepsilon$ (%) | $\tau$ ved 15% tøyning (kPa) |
| Prøve 1 1,55-1,65 m | 53,3 | 10,7 | |
| Prøve 2 2,35-2,45 m | 17,2 | 4,3 | |

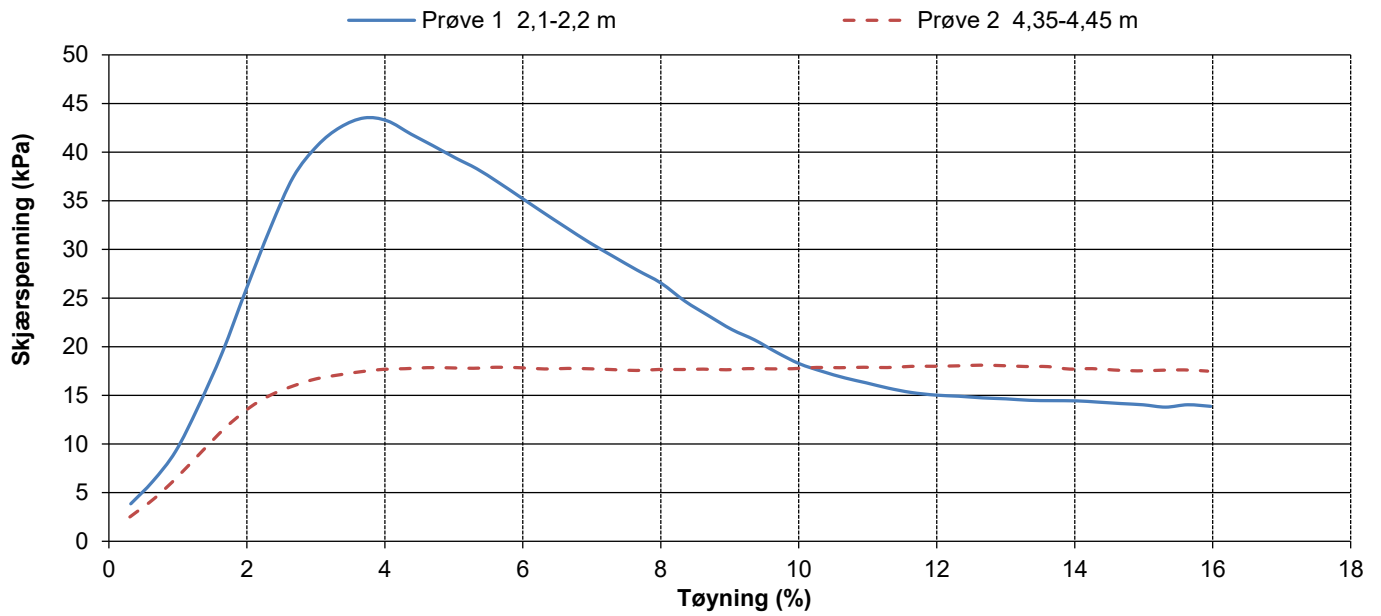
## Enaks punkt C20

| PrøveID | Maks. $\tau$ (kPa) | Ved tøyning $\varepsilon$ (%) | $\tau$ ved 15% tøyning (kPa) |
| Prøve 1 2,1-2,2 m | 43,5 | 3,7 | |
| Prøve 2 4,35-4,45 m | 18,1 | 12,6 | |

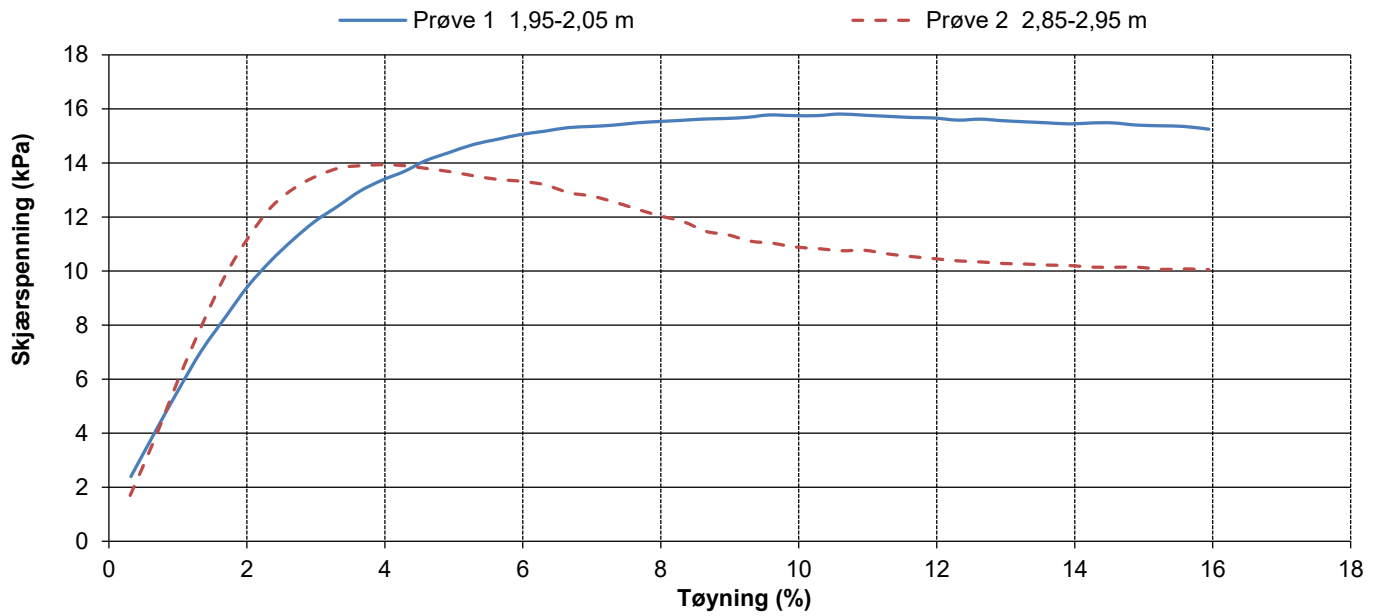
## Enaks punkt C25

| PrøveID | Maks. $\tau$ (kPa) | Ved tøyning $\varepsilon$ (%) | $\tau$ ved 15% tøyning (kPa) |
| Prøve 1 1,95-2,05 m | 15,8 | 10,6 | |
| Prøve 2 2,85-2,95 m | 13,9 | 4,0 | |

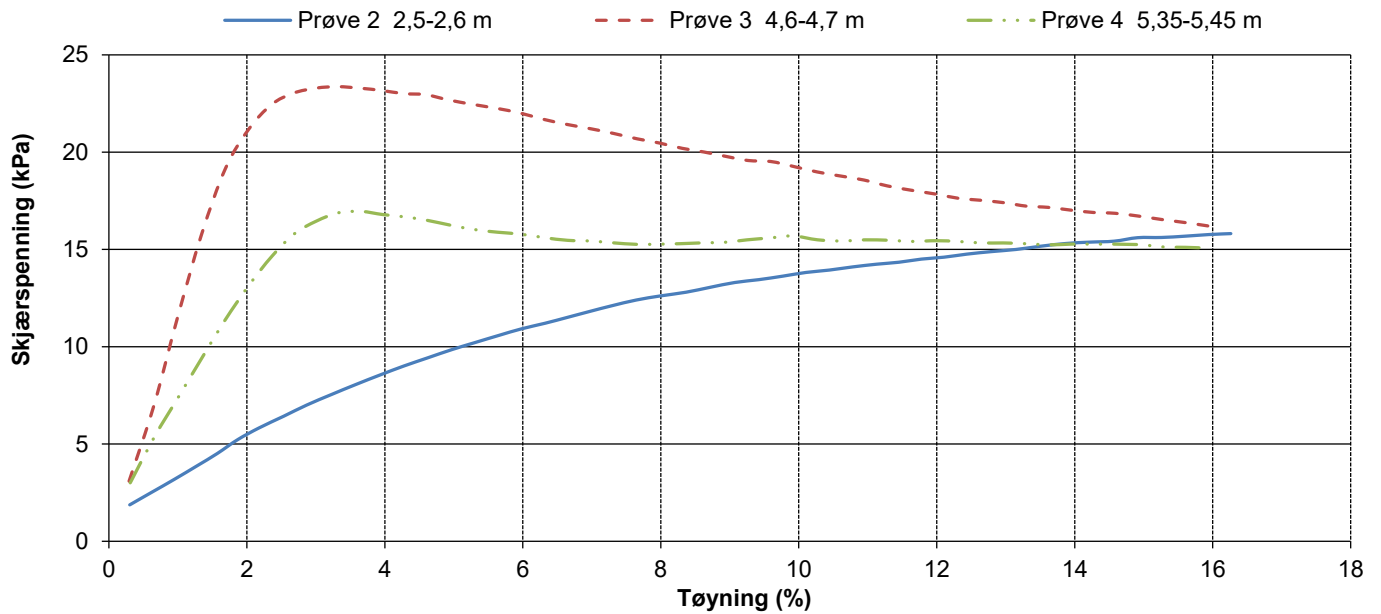
## Enaks punkt S13-P

| PrøveID | Maks. $\tau$ (kPa) | Ved tøyning $\varepsilon$ (%) | $\tau$ ved 15% tøyning (kPa) |
| Prøve 2 2,5-2,6 m | 15,8 | 16,3 | 15,4 |

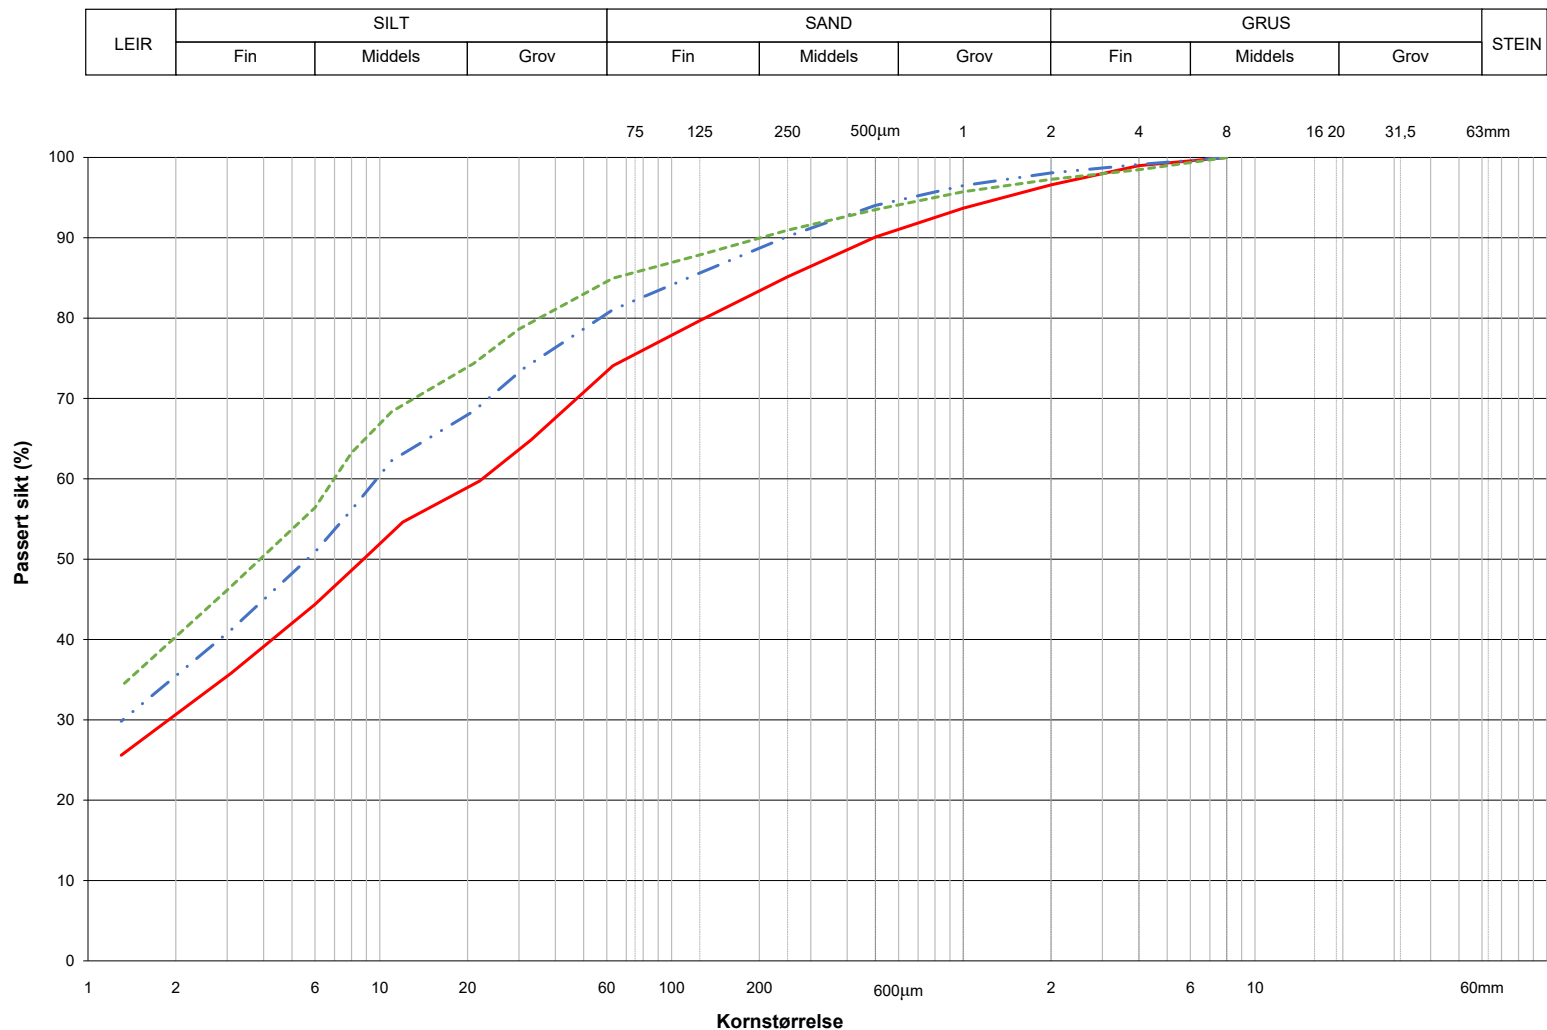
| Komfordelingskurve pkt. C11 | LH | KS |

\* Telefarligheten oppgis i forhold til materiale < 22,4 mm.

\*\* Humus andelen oppgis som 2 verdier hvorav den første angir % i forhold til total masse, og den andre % i forhold til materiale < 2 mm

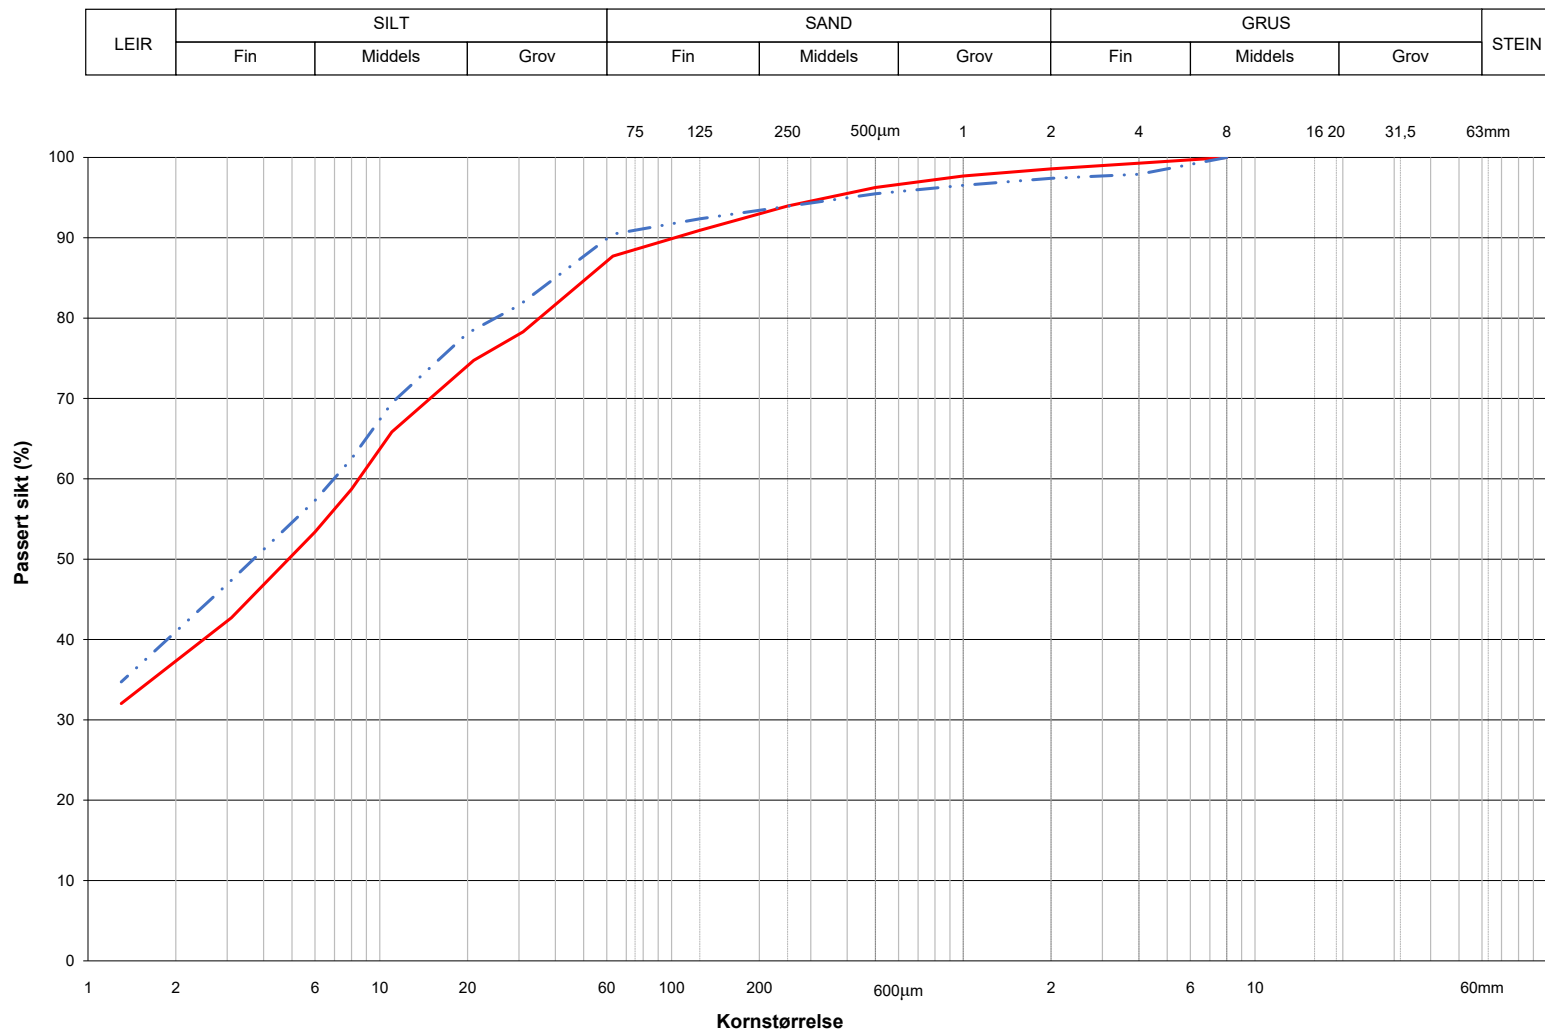
Kornfordelingskurve pkt. C18

\* Telefarligheten oppgis i forhold til materiale < 22,4 mm.

\*\* Humus andelen oppgis som 2 verdier hvorav den første angir % i forhold til total masse, og den andre % i forhold til materiale < 2 mm

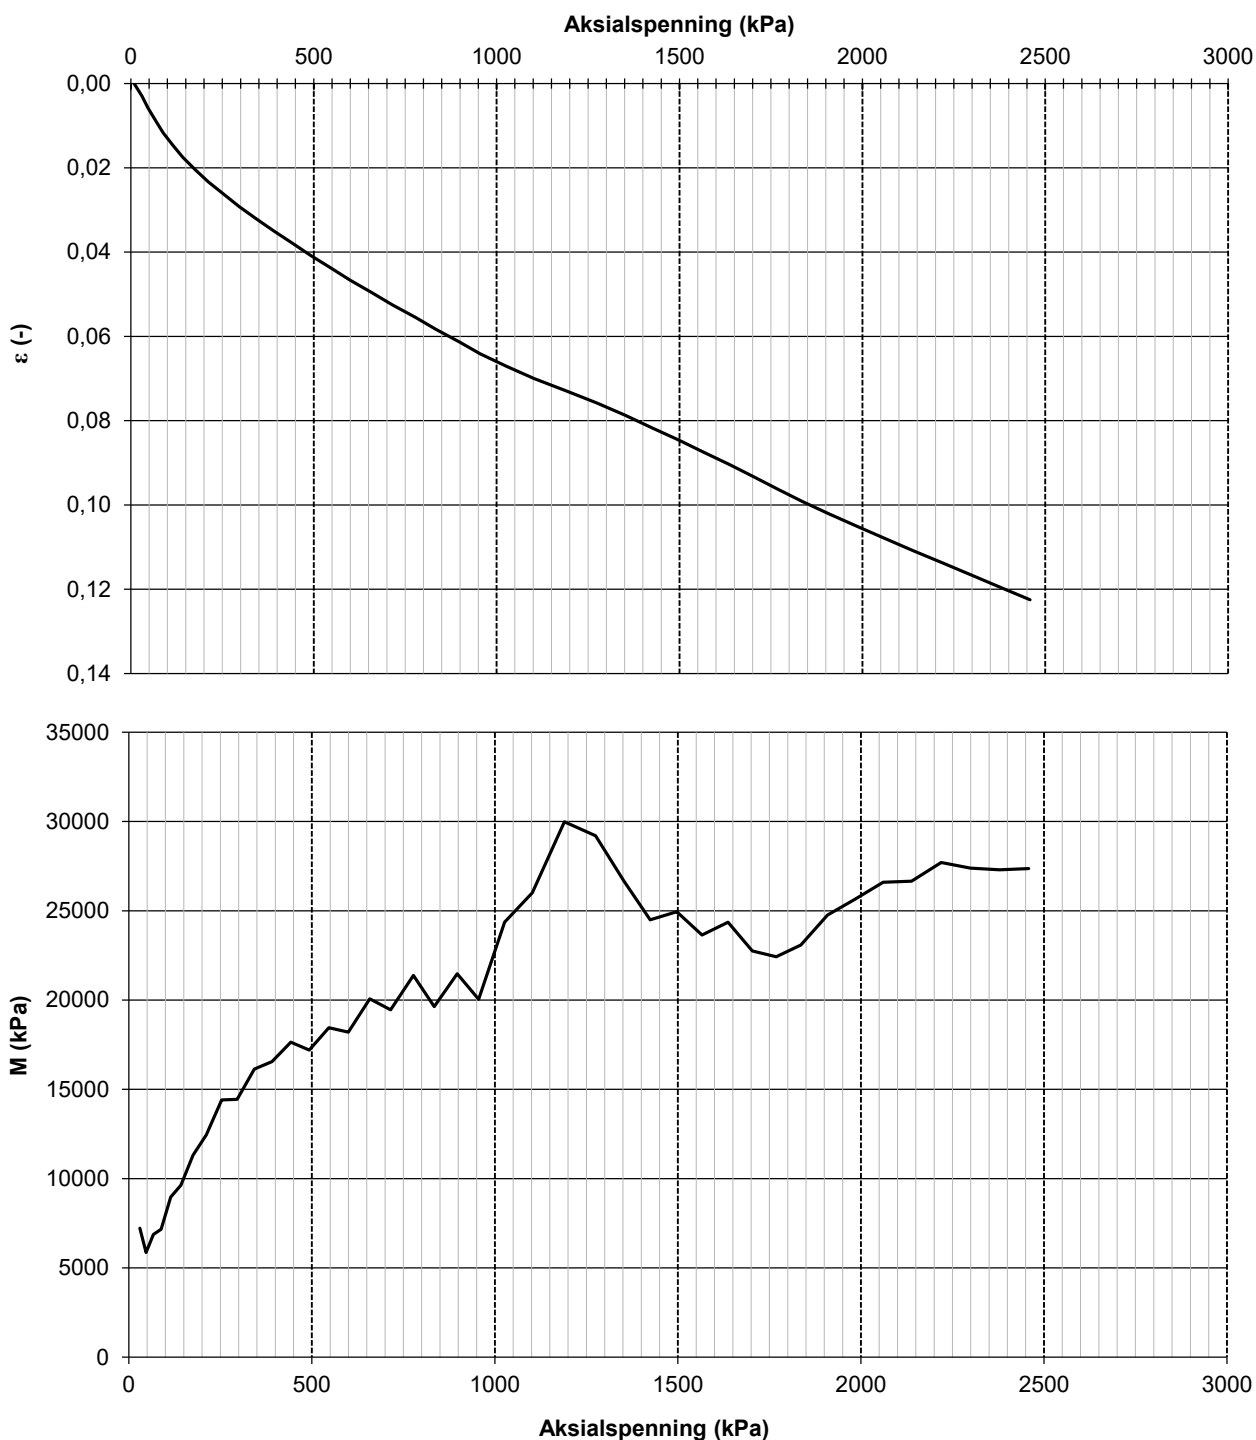
| | Ødometerforsøk, $\epsilon$ &M vs $\sigma'$ | | LH | KS |

| Dato prøvetagning | 19.08.2024 | Dato forsøk | 10.09.2024 | |
| Dybde (m) | 3,3 | Prøve nr. | 2 | |

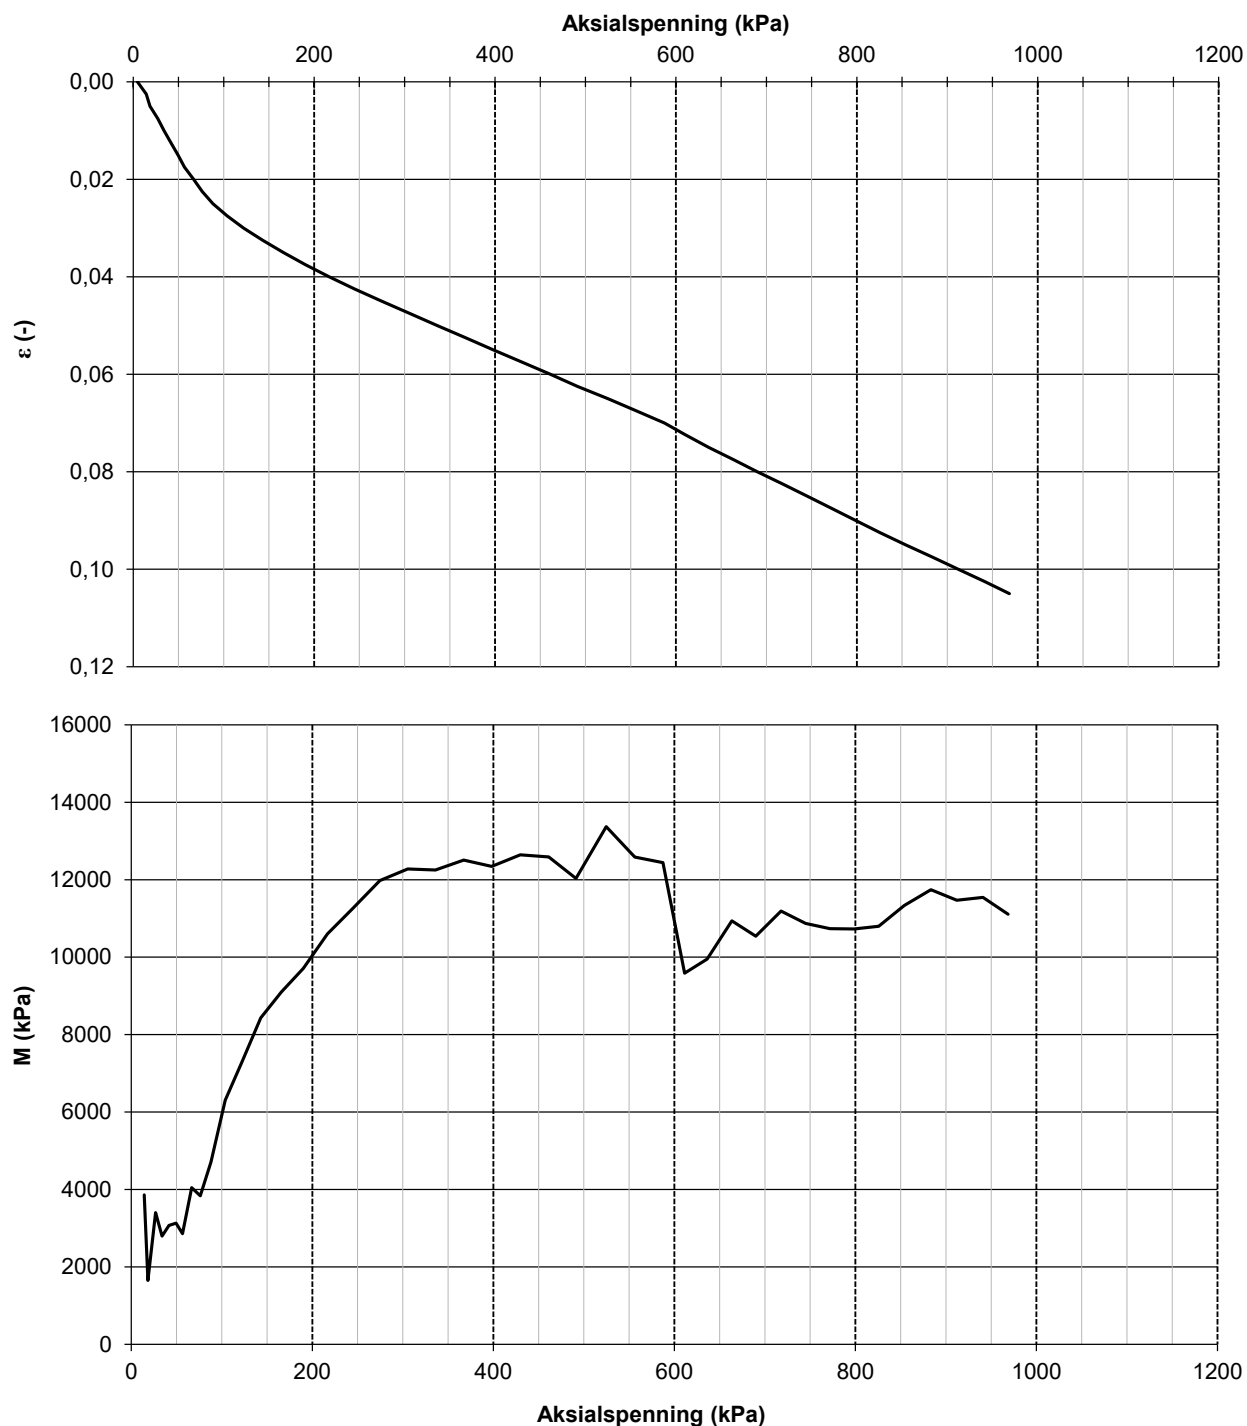
| Ødometerforsøk, $\varepsilon$ &M vs $\sigma'$ | | LH | KS | |

| Dato prøvetagning | 29.08.2024 | Dato forsøk | 10.09.2024 | |
| Dybde (m) | 4,7 | Prøve nr. | 3 | |

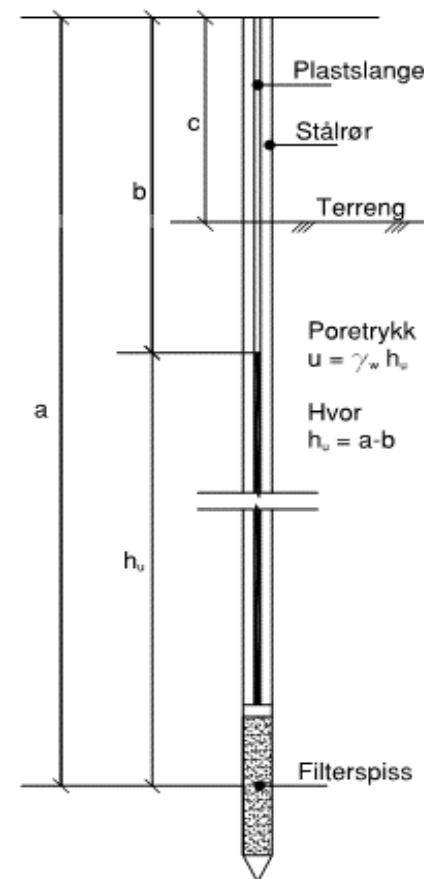
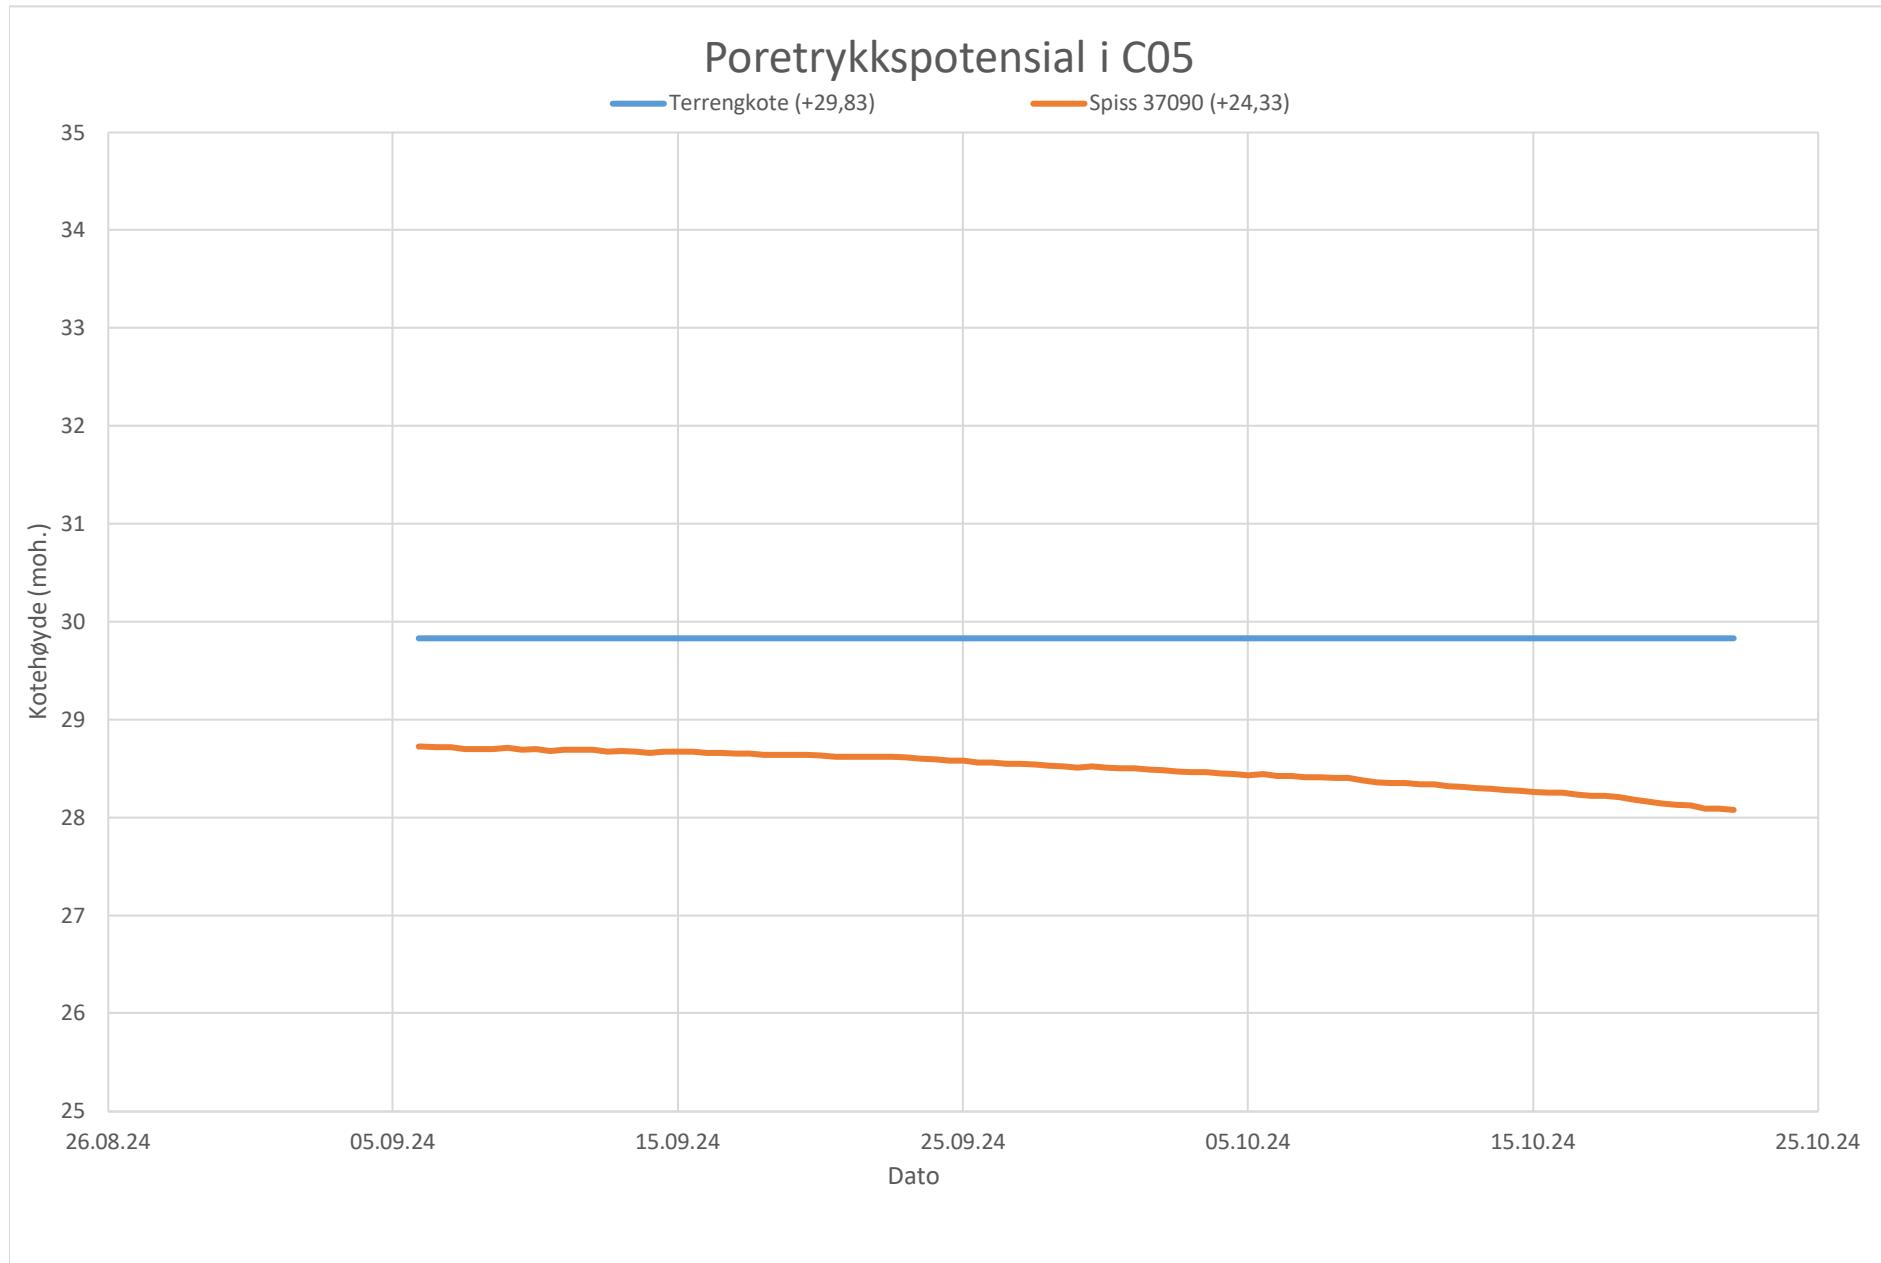
## Poretrykksmåler

Kommentar: Se vedlegg for koterelaterte poretrykksmålinger.

Forklaring: a Total høyde fra topp rør til spiss  
c Total rør høyde over terreng

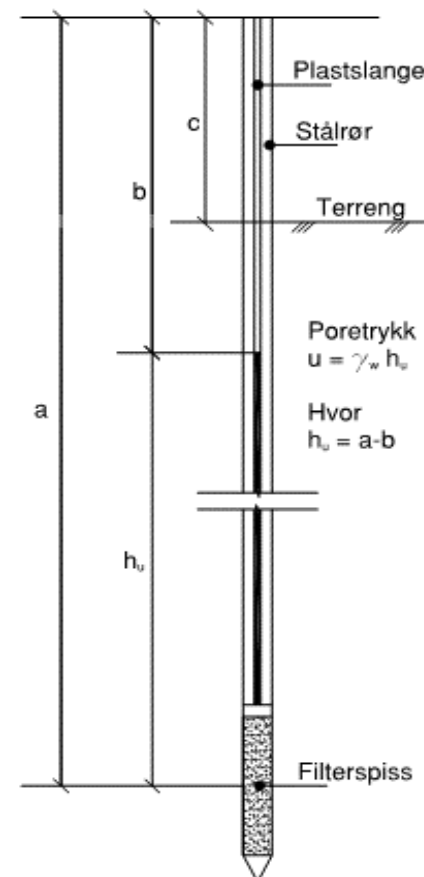
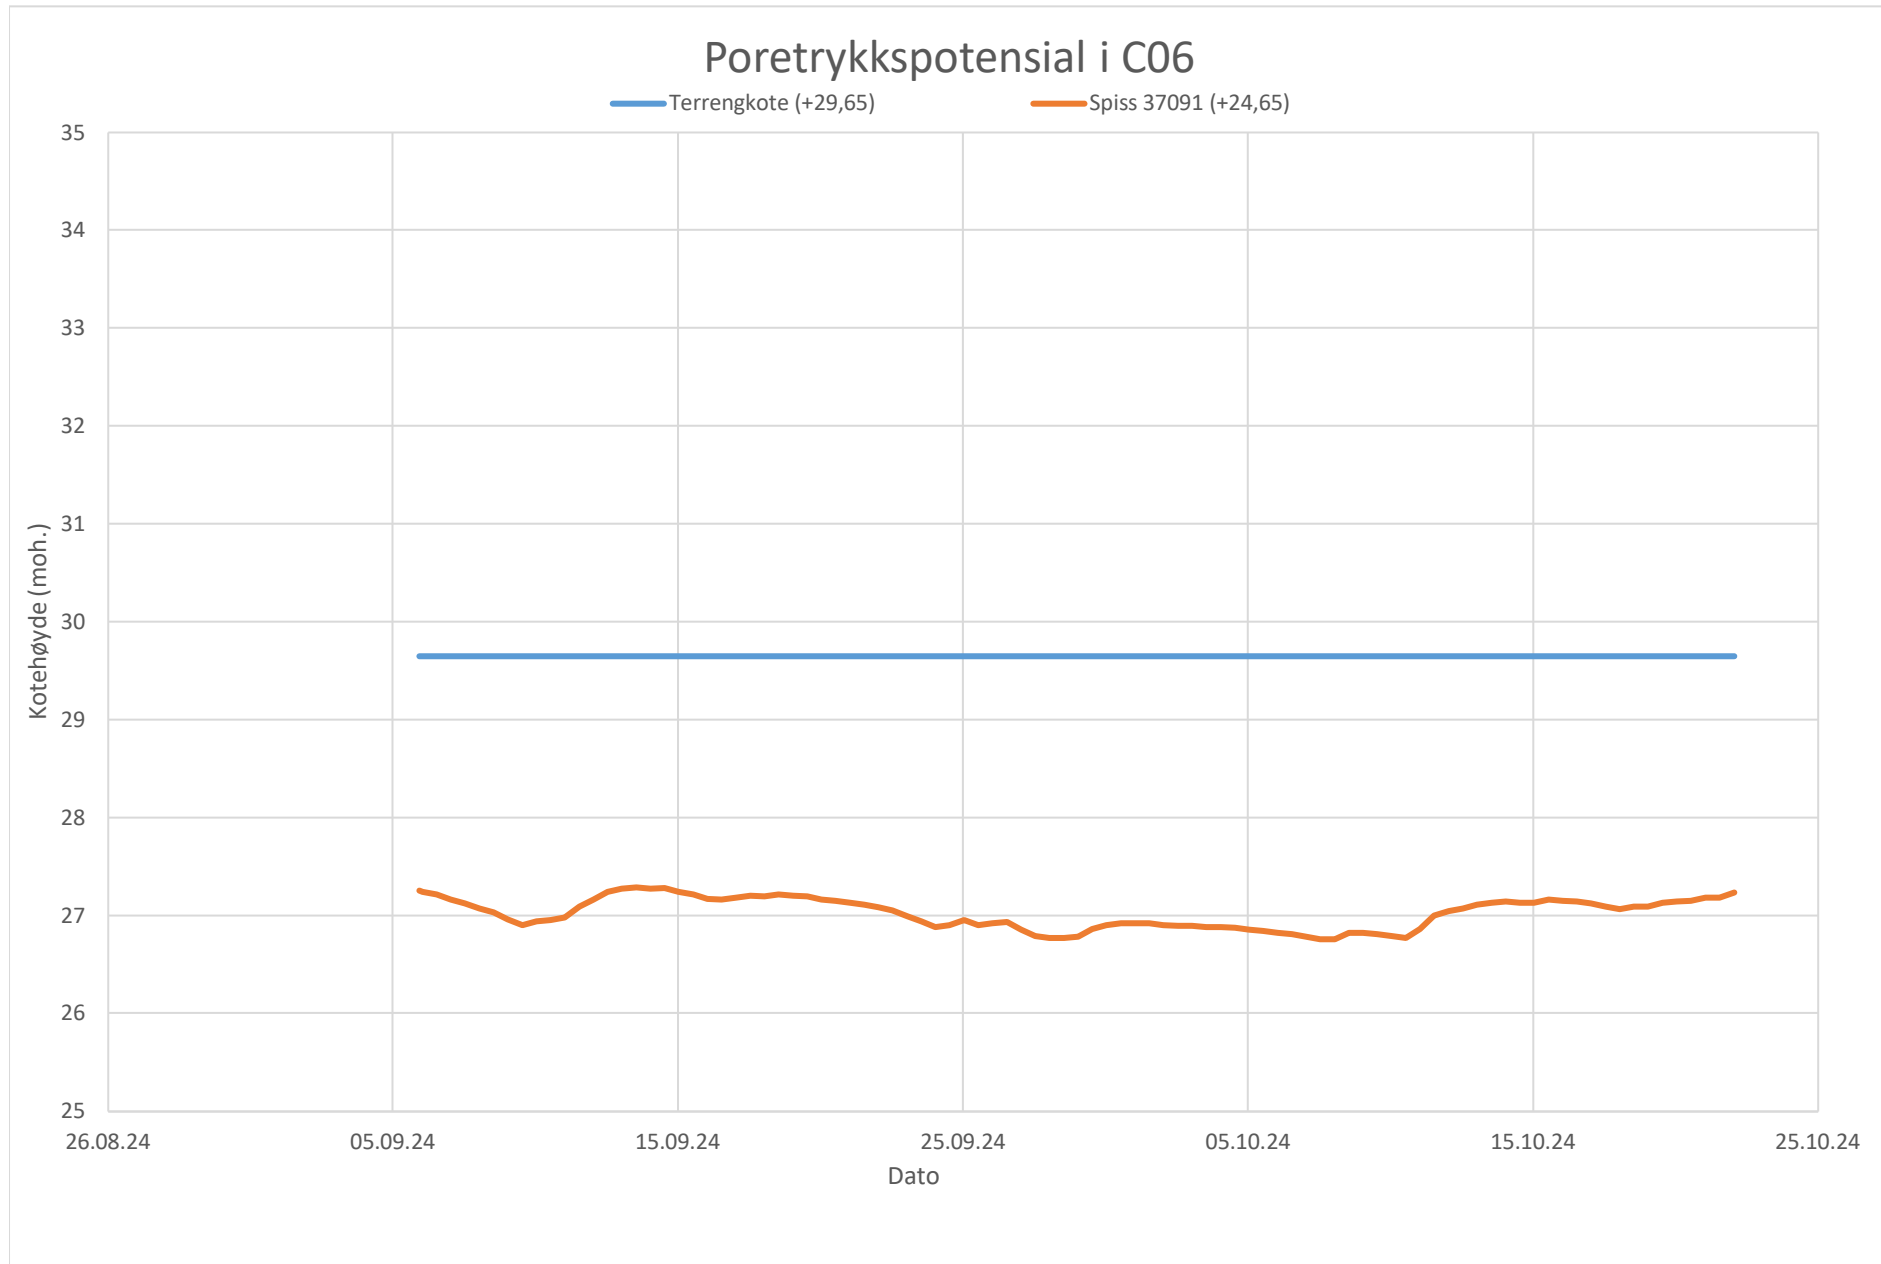
## Poretrykksmåler

Kommentar: Se vedlegg for koterelaterte poretrykksmålinger.

Forklaring: a Total høyde fra topp rør til spiss  
c Total rør høyde over terreng
