Fv120 Huls bru

Fagrappport vannmiljø

Reguleringsplan og teknisk plan

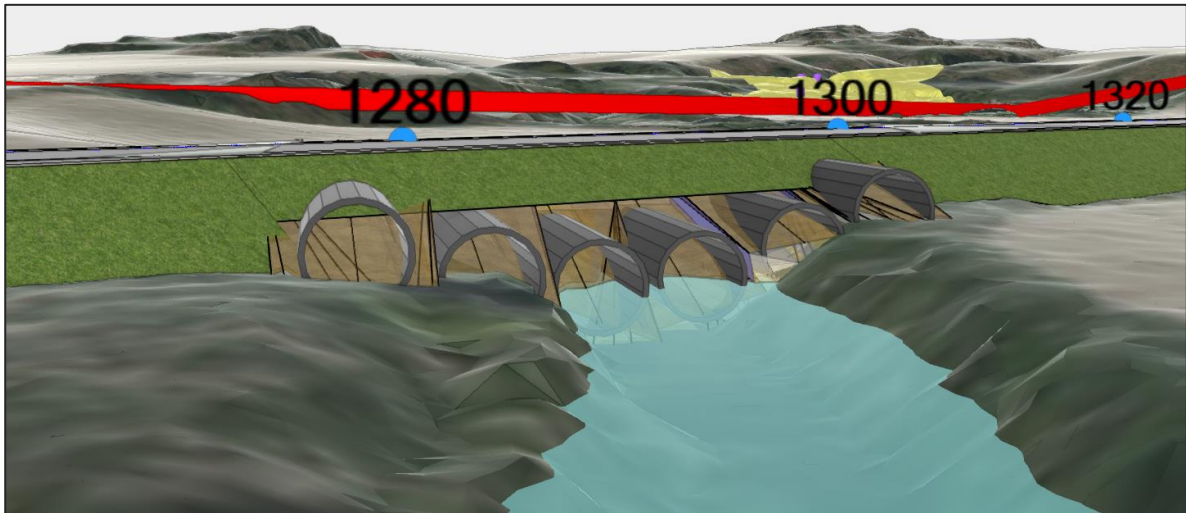
Figur 3-7 Rørløsning, rør med diameter 2400 mm, med tilsvarende høyde på veillinjen som i dag (alternativ 5b-1 / 5b-2)

Rør med diameter 2400 mm i korrugert plast. Vegbanen er beholdt på dagens høyde siden krysningsløsningen ikke går under krav til høyde over flom i N400. Alternativ 5b-1 er med grunnstabiliserende tiltak, mens alternativ 5b-2 er uten grunnstabiliserende tiltak. Sistnevnte alternativ har setningsproblematikk med tilhørende økt vedlikeholdsbehov av veien.
