Overordnet matjordplan for Huls bru i Indre Østfold - plan for reguleringsprosess

NIBIO har fått i oppdrag av Østfold fylkeskommune å utarbeide en overordnet matjordplan for dyrket mark i forbindelse med utskifting av bru langs fv. 120 ved Hul i Indre Østfold kommune. Etter ønske fra Østfold Fylkeskommune er denne rapporten kun basert på data hentet fra eksisterende databaser, kart og informasjonen fått av grunneiere. Det er også gjennomført PCN-prøvetaking og fremmedartskartlegging.

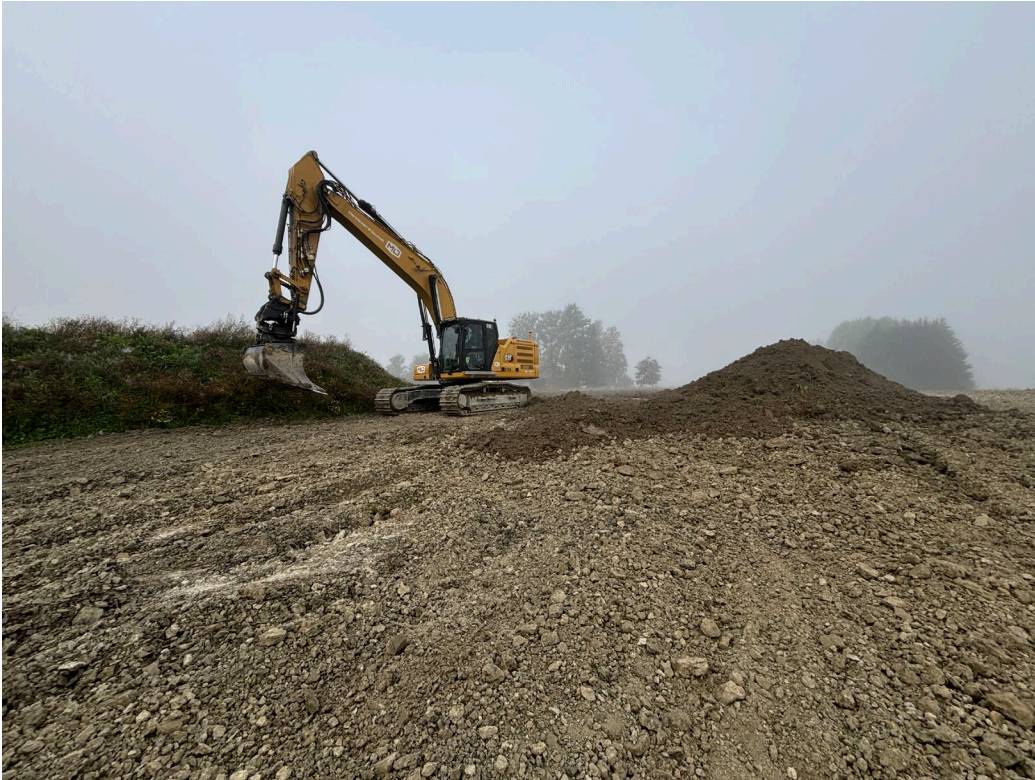
Figur 9 Bildet viser jordløsning av B-sjiktet og tilbakelegging av A-sjikt på NRVA PV2 E2 Løkenflaen. (Foto: Monica Jayesingha).

Det er nødvendig med oppfølging av entreprenører som utfører arbeidet. Det er også viktig at riggområder og anleggsveier etableres på riktig måte, og at alle områder som er brukt til kjøring, lagring eller annen riggvirksomhet jordløsnes med riktig maskinelt utstyr før arealene tilbakestilles til landbruksareal. Det er viktig at disse tiltakene også stedsstilpasses de aktuelle massene og at arbeidet skjer under riktig klimatiske forhold. I mange tilfeller anbefales det at det legges et lag steinmel (0-4 mm eller 0-2 mm) i tykkelsen 2-5 cm nederst på B-sjiktet. Over dette bygges det med duk og pukk for å etablere de midlertidige kjøreveiene og riggområdene. Ved avsluttet anleggsarbeid fjernes pukk og duk. Steinmelet kan blandes inn i B-sjiktet hvis det er av riktig fraksjon og tykkelse på laget og hvis teksturen på B-sjiktet er forenelig med dette. Er laget med steinmel for tykt må det fjernes ned til 2-5 cm. B-sjiktet må løsnes før A-sjiktet legges på for å unngå at man får stående vann mellom A-sjiktet og B-sjiktet. Dette er særlig viktig hvis det er siltig leirjord, og man vil få tilslamming av B-sjiktet sin overflate. Jordløsningen kan gjøres på flere måter, men beltegående gravemaskin med nydyrkingsskuffe gir svært gode resultater. Arbeidet må skje suksessivt ut av området og A-sjiktet legges tilbake ettersom B-sjiktet løsnes slik at man ikke belter over områder som er jordløsnet. Se Figur 8 og Figur 9 for bilder som viser denne typen gjennomføring.

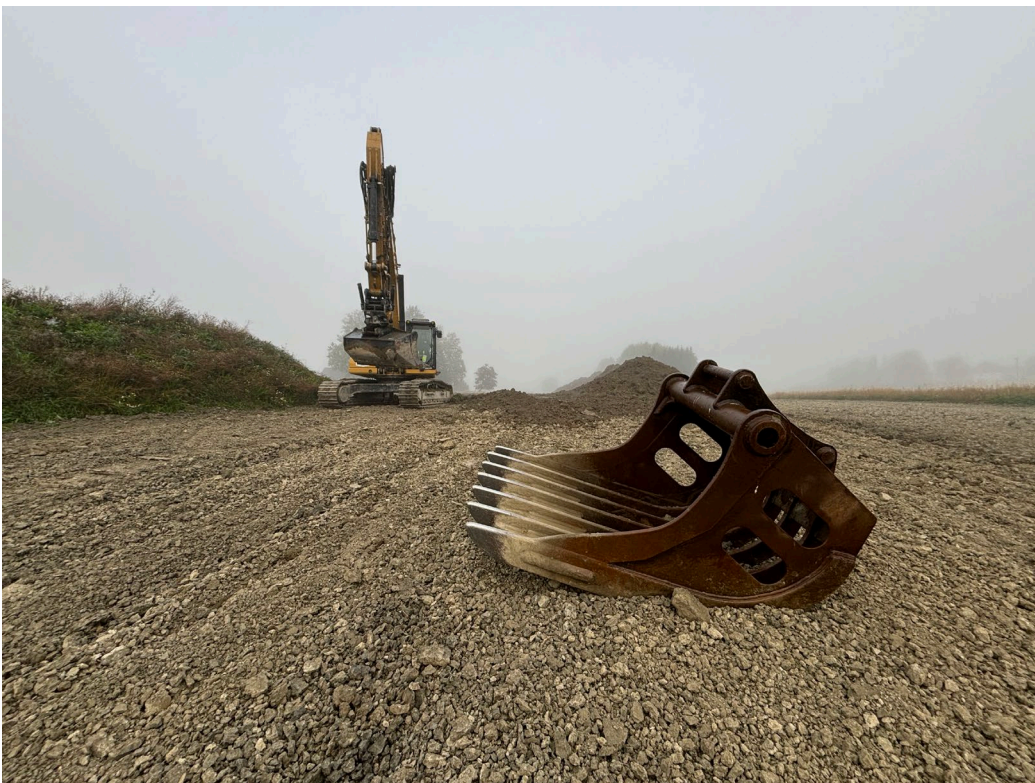
Figur 10 Bildet viser jordløsning av B-sjiktet og tilbakelegging av A-sjikt på NRVA PV2 E2 Løkenflaen. Det ble benyttet beltegående gravemaskin og nydyrkingsskuffe. (Foto: Monica Jayesingha).

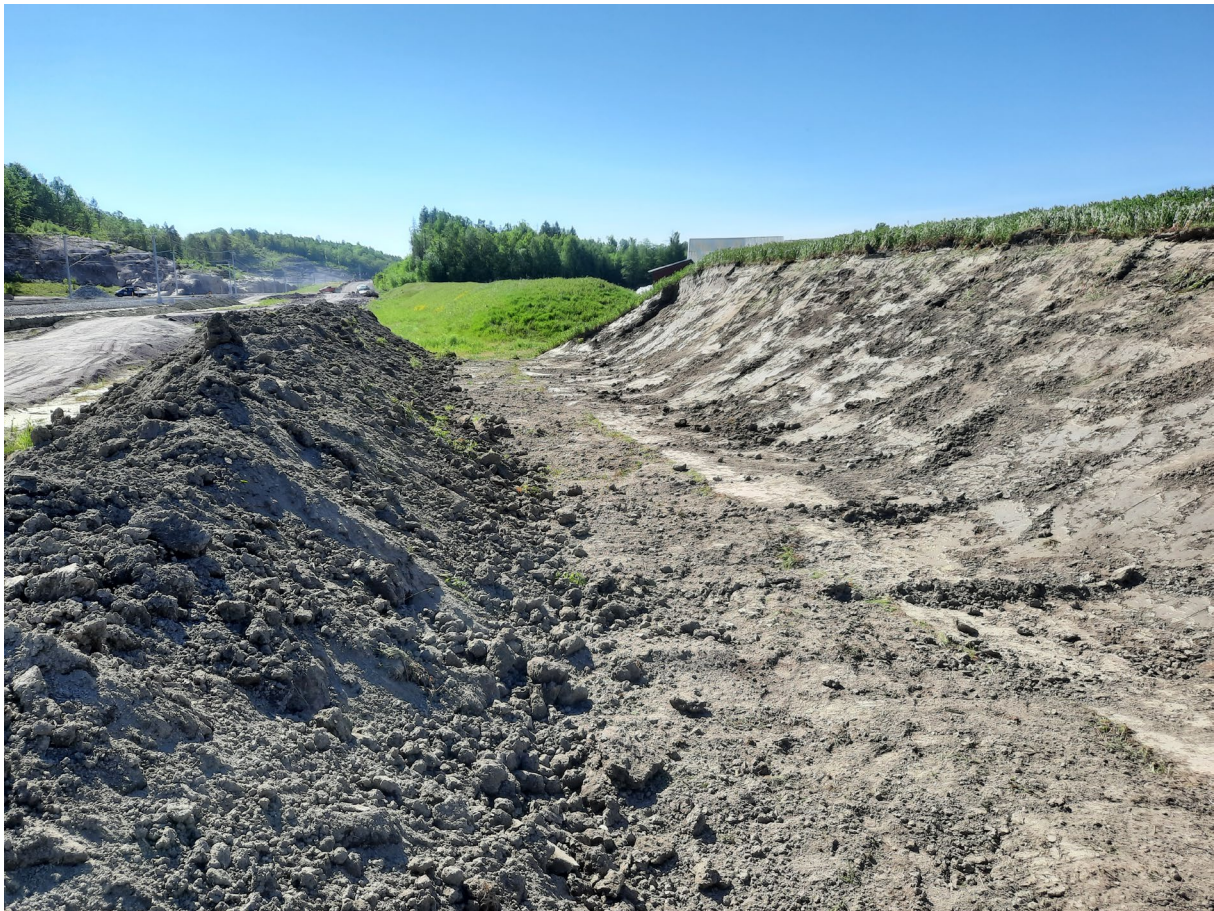
Figur 11 Bildet viser deling av en ranke på langs for tørking før utlegging. (Foto: Trond Knapp Haraldsen)

Det er viktig å plassere rankene slik at det blir plass til å dele ranker i to på langs (Figur 10) når utlegging av jorda startes. Dette er nødvendig for at rankene skal tørke litt opp før utleggingen. Det trenges 2-3 døgn med oppholdsvær for optimal tørking etter delingen. Alternativet kan være at rankene kan gripes fra begge sider med samme prinsipp at man flytter passende masse frem for tørking i 2-3 døgn før man legger jorda ut og går videre med neste porsjon. Løsningen må være tilpasset tilgjengelig maskinkapasitet.
